Anne Peltoniemi-Taivalkoski, Timo Saarenketo

# ERIKOISKUIVATUSKOHTEIDEN KUNTOSEURANTA KITTILÄN ALUEURAKAN ALUEELLA

Loppuraportti 2010 - 2011 testeistä

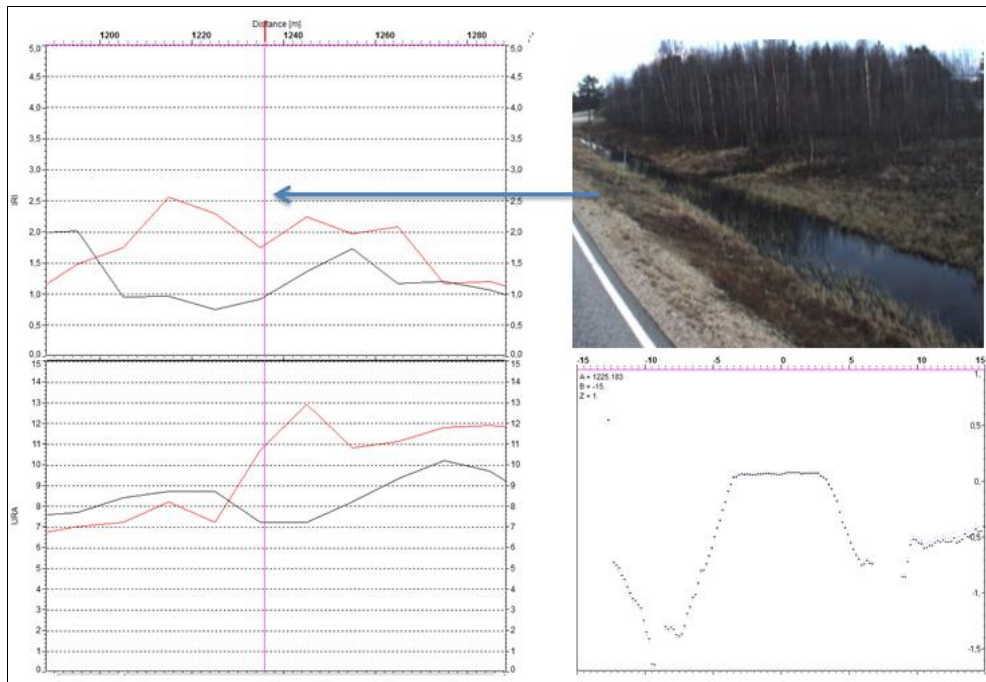
Kuva 5. Pl. 1240 m. Huonosti toimiva laskuoja oikeassa ojassa. Kohteessa urasyvyys on vuoden 2011 PTM- tuloksissa yli kaksinkertainen keskiarvoon (4,78 mm) verrattuna. Poikkileikkauskuvasta (oikealla alhaalla) nähdään, että oja on matala, noin 80 cm. Oikealla ylhäällä on esitetty videokuva kohteesta. Vasemmalla IRI- sekä URA- mittaustulokset (punainen 2011, musta 2006).

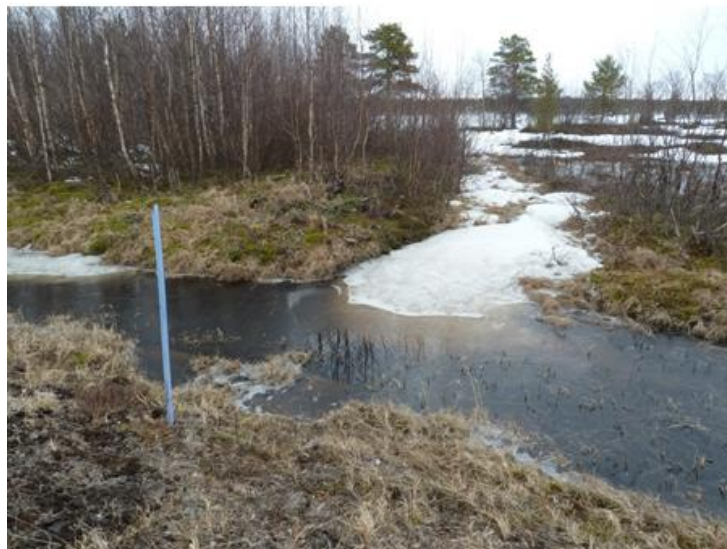
Kuva 6. Pl. 1240 m. Kuva tulvivasta oikeasta ojasta, josta laskuoja laskee järveen. Laskuojassa on runsaasti kasvillisuutta joka estää veden vapaata virtausta.

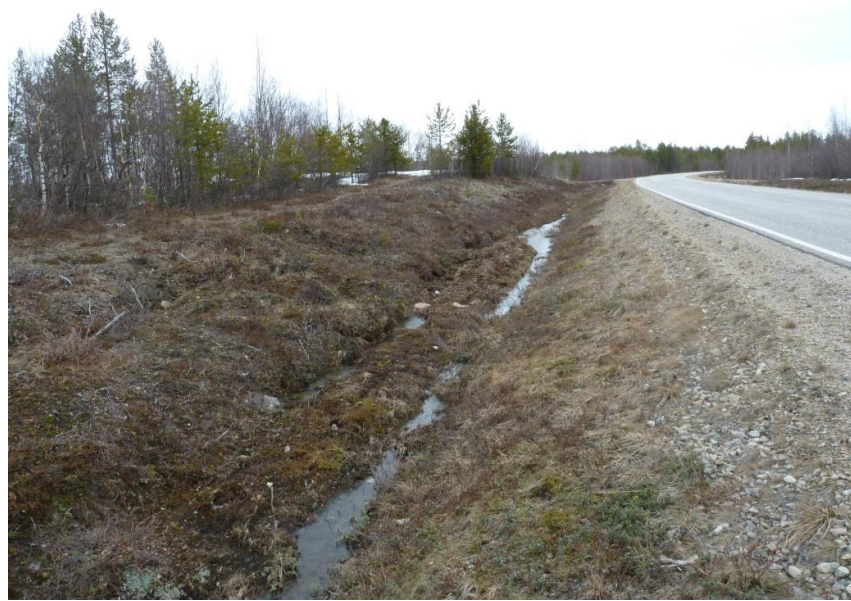
Kuva 7. Pl. 3750 m. Vasemman ojan ulkoluiska on romahtanut heti erikoiskuivatuskohteen ulkopuolella. Kuva otettu suuntaan 2.

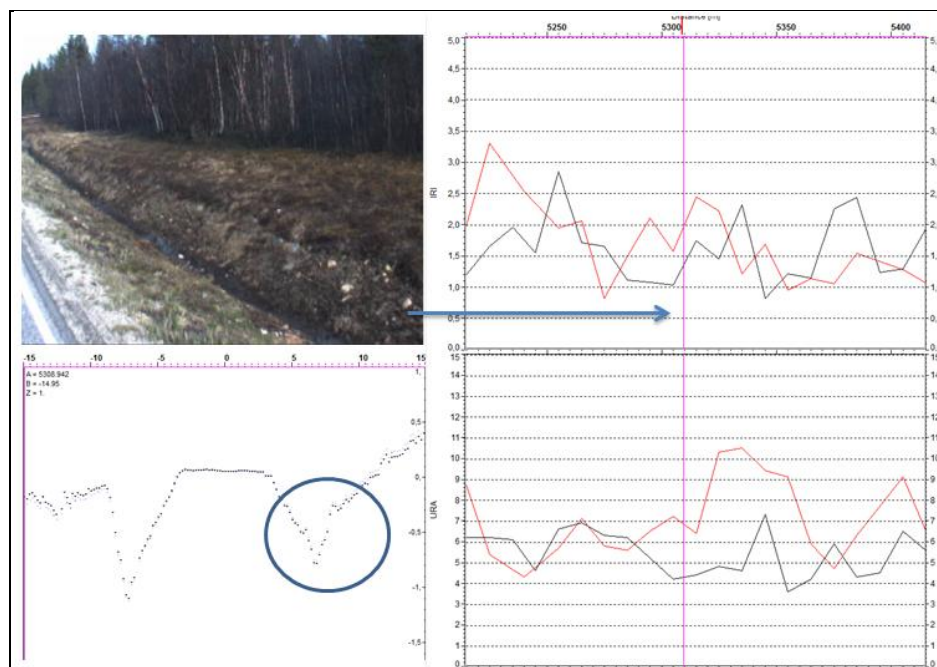
Kuva 8. Pl. 5310 m. Videokuvasta ja poikkileikkauskuvasta (vasemmalla alhaalla) nähdään, että oikea oja on osittain tukkeutunut valuneista luiskista, jotka estävät veden virtausta. Oikealla ylhäällä IRI- mittaustulokset, keskellä URA -mittaustulokset (punainen 2011, musta 2006) ja alinna tien korkeusprofiili. Huomaa suuri urasyvyiden kasvu romahtaneen luiskan yläpuolella!

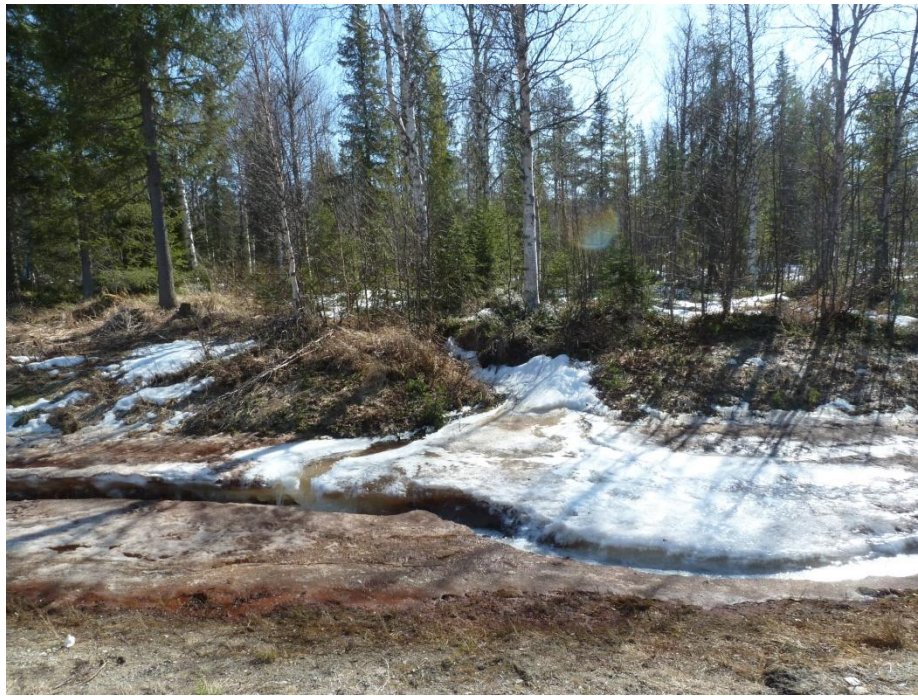
Kuva 9. Paannejäättä oikeassa ojassa erikoiskuivatuskohteessa 900 – 1150 m.

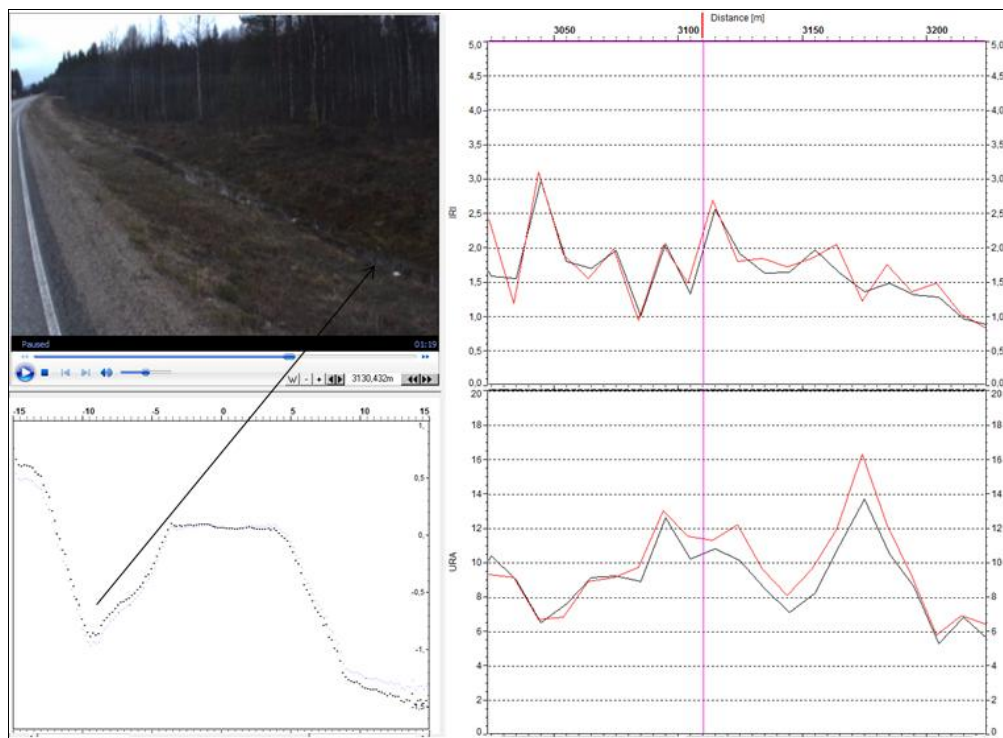
Toisessa kohteessa (3050 – 3250) vasemman ojan kuivatusluokka on arvioitu välttäväksi. Vesi ei virtaa ja kasvillisuus sekä osittain romahtaneet luiskat ovat padonneet ojaa (kuva 10). Myös ojan pituuskaltevuus voi olla riittämätön. Poikkileikkaus osoittaa, että ojan pohjan taso on noin 80 cm tasausviivasta, kun sen tulisi olla tämän luokan tiellä vähintään 110 cm (30 cm syvemmällä kuin tierakenteen alapinta). Urakasvu on 1-2 mm vuodessa ja liitteestä 2 nähdään, että urasyvyys on jo nyt sama kuin ennen päällystämistä vuonna 2005.

Kuva 10. Plv. 3080 – 3200 m. Vasen oja on sivukaltevassa maastossa ylärinteen puolella ja valuneet ojaluiskat sekä kasvillisuus ovat osittain estäneet veden virtauksen. Tällä kohdalla oikealta kaistalta mitatut urasyvytydet ovat korkeita ja vasemmalla urasyvyys on luultavasti vieläkin suurempi. Kuvassa vasemmalla ylhäällä on videokuva kohteesta kuvattuna 2-suuntaan sekä alla tien poikkileikkauskuva. Oikealla ylimpänä IRI- sekä alhaalla URA- mittaustulokset (punainen 2011, musta 2010) suunnasta 1.

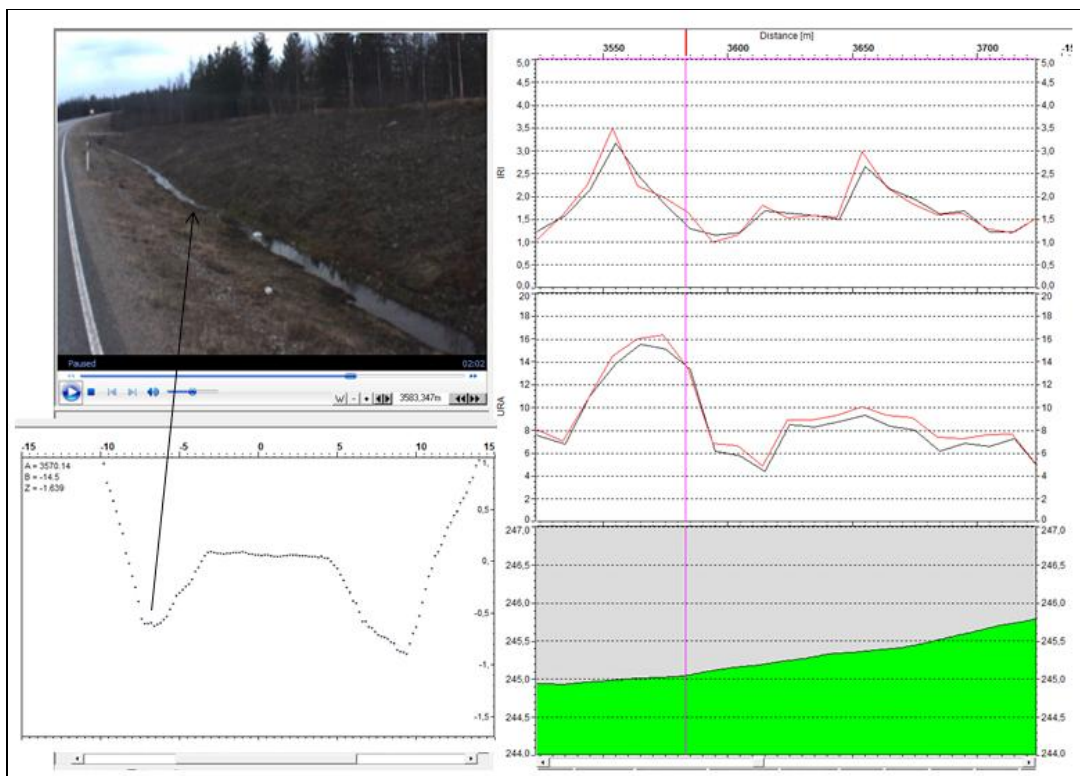
*Kuva 11. Suuri urasyvyys paaluvälillä 3540 – 3590 m, johon syynä lienee kuvassa näkyvä liittymä ja siitä johtuva riittämätön pituuskaltevuus, joka aiheuttaa luiskien romahtamisen. Valuneet luiskat ovat tukkineet ojan pohjaa estäen veden virtauksen. Oja on vain noin 70 cm syvyinen. Vasemmalla ylhäällä kuva kohteesta kuvattuna 2-suuntaan ja tämän alla laserscanner- poikkileikkaus. Oikealla ylhäällä IRI- ja keskellä URA- mittaustulokset (punainen 2011, musta 2010) sekä alla tien korkeusprofiili.*

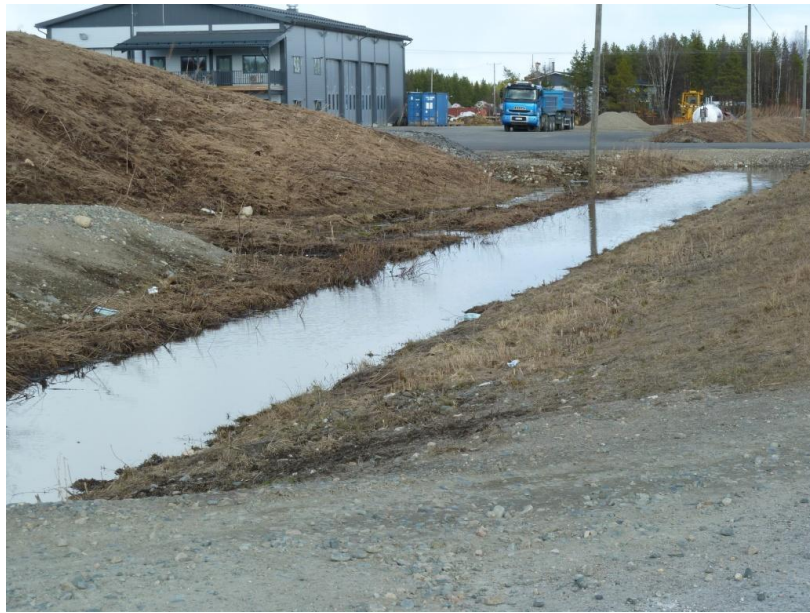
*Kuva 12. Paalujen 7400 m ja 7470 m kohdalla olevien liittymien väliin on vasempaan ojaan patoutunut vettä.*

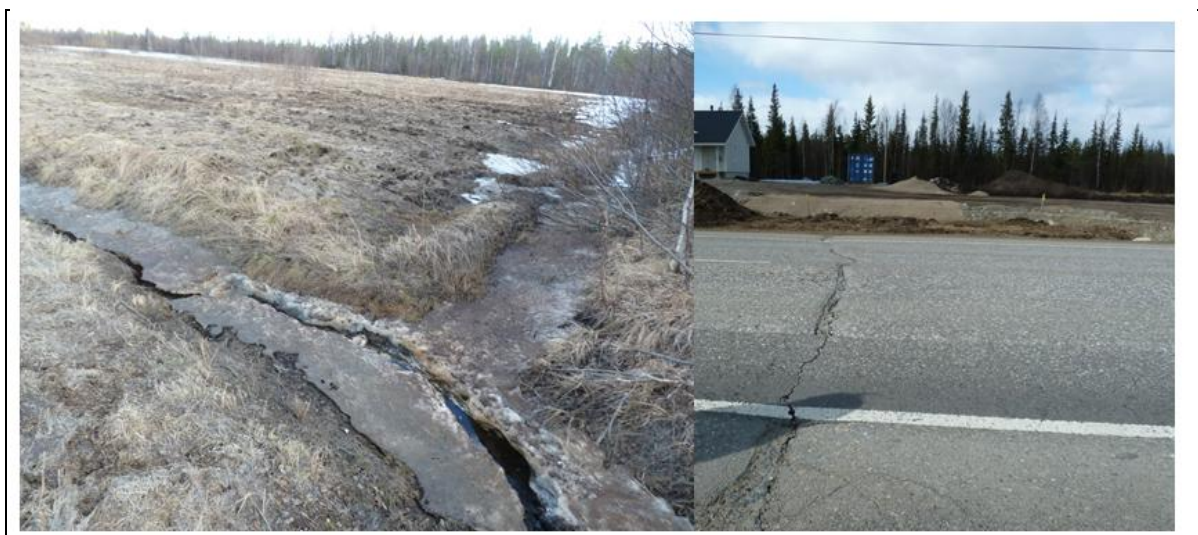
*Kuva 13. Paannejäättä oikeassa ojassa paalun 7200 m kohdalla (oikea kuva). Samalla kohtaa tiessä poikkihalkeama (vasen kuva).*

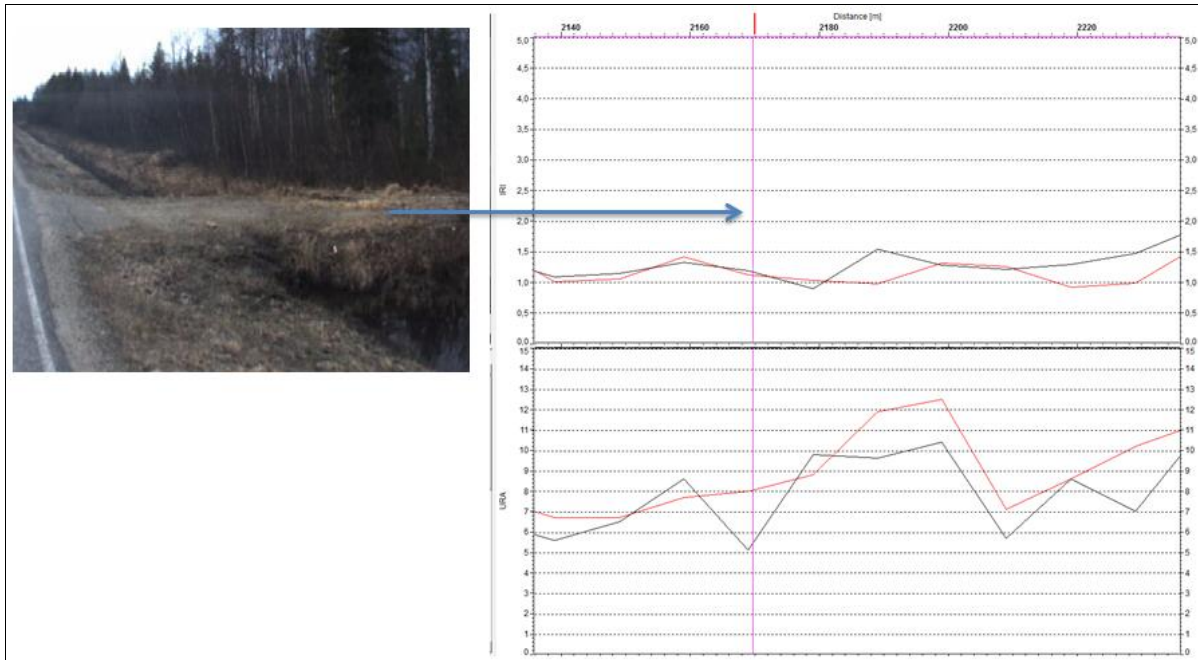
Kuva 14. Pl. 2170 m. Yksityistien liittymän rumpu estää veden virtausta vasemmassa ojassa (kuva suunnasta 2). Rumpu on todennäköisesti liian korkealla. Oikealta kaistalta mitatut urasyvytydet ovat korkeat liittymän yläpuolella. Vasemmalla kuva kohteesta. Oikealla ylhäällä IRI- ja alhaalla URA-mittaustulokset (punainen 2011, musta 2010).

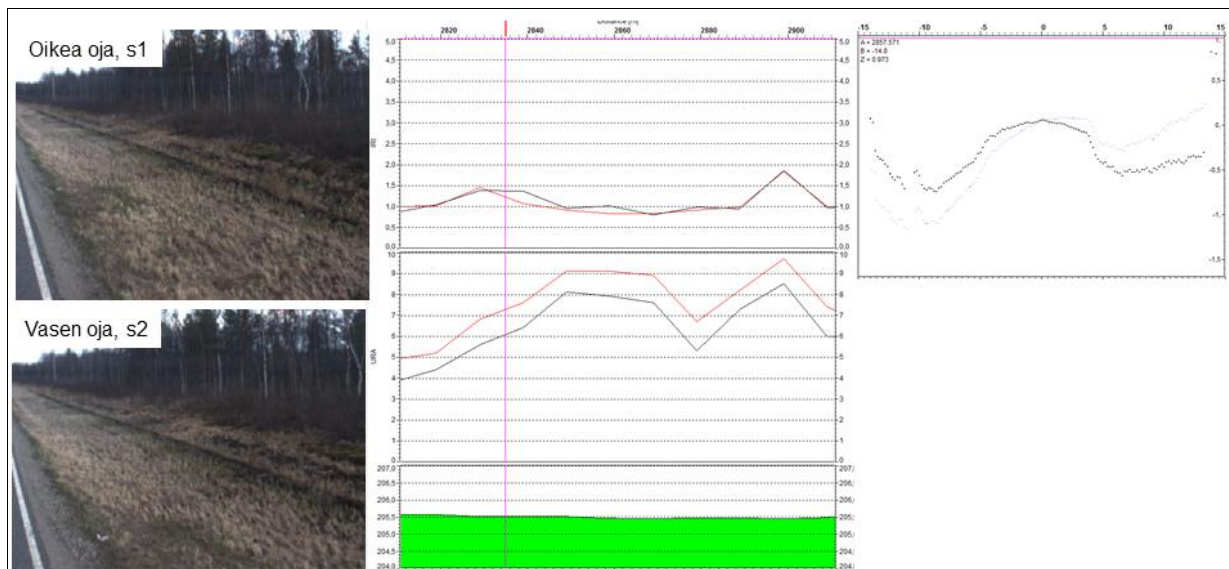
Kuva 15. Laserscanner- aineiston poikkileikkauskuvasta (oikealla ylhäällä) nähdään, että ojan pohja on vain noin 50 cm syvyydellä tasausviivasta ja ojan pohja on pyöristynyt. Vasemmalla on esitetty kuva oikeasta ojasta ja alla vasemmasta ojasta. Keskellä ylhäällä IRI- sekä URA- mittaustulokset (punainen 2011, musta 2010). Tien korkeusprofiili (alinna) osoittaa maaston tasaisuuden.

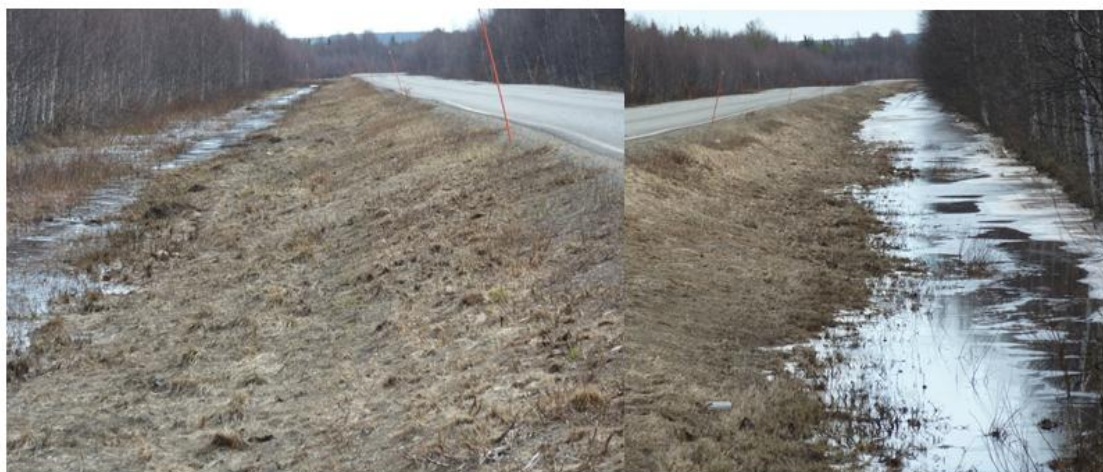
Kuva 16. Vasen sekä oikea oja kuvattuna 1- suuntaan. Tiellä routaheittoja.

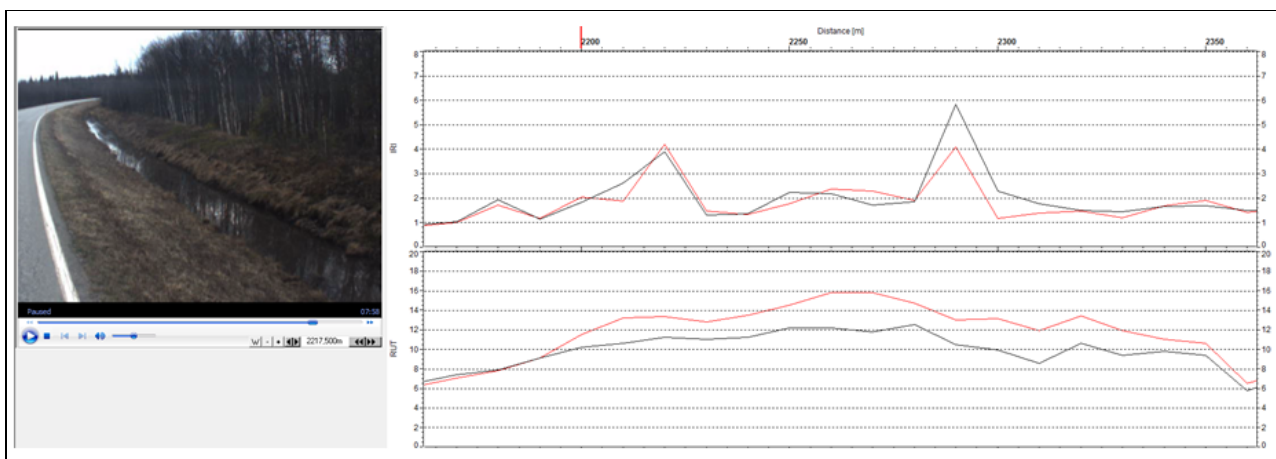
Kuva 17. Paalulta 2200 m alkaen urasyvyys on lähtenyt kasvuun ja on jopa 4 mm/v. Oikea oja näyttää tällä kohdalla olevan hyväkuntoinen, mutta vesi ei virtaa ojassa, koska kohde sijaitsee tasaaisessa maastossa. Vasemmalla videokuva kohteesta pl. 2220 m kohdalta. Oikealla ylhäällä IRI- sekä URA- mittaustulokset (punainen 2011, musta 2010).

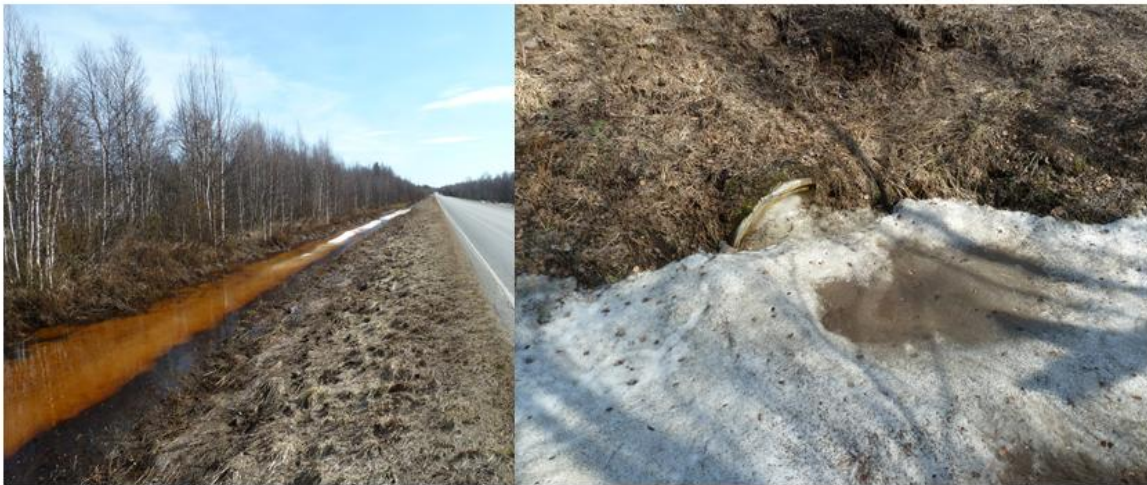
*Kuva 18. Tulviva vasen oja (pl. 4590 m, vasen kuva) ja jäänyt rumpu (pl. 4960 m, oikea kuva), joka esti veden virtauksen vasemmasta ojasta.*

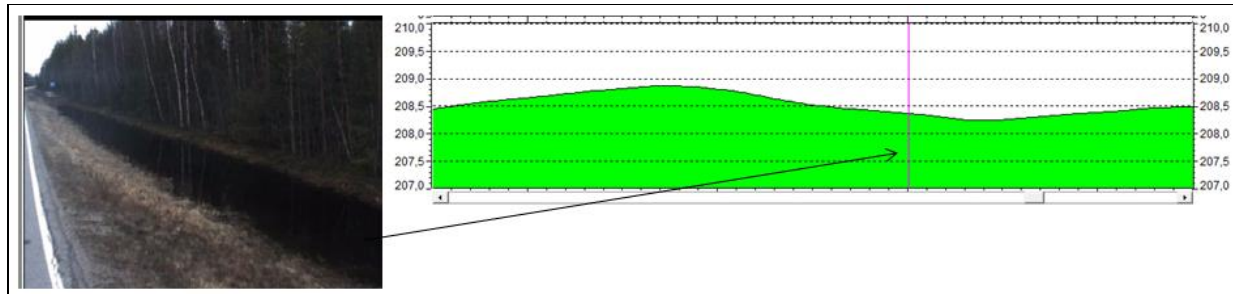
Kuva 19. Pl. 5750 m. Sulavedet ovat täyttäneet oikean ojan. Korkeusprofiilista (oikealla) näkee, että oja on maaston alavimmalla kohdalla.

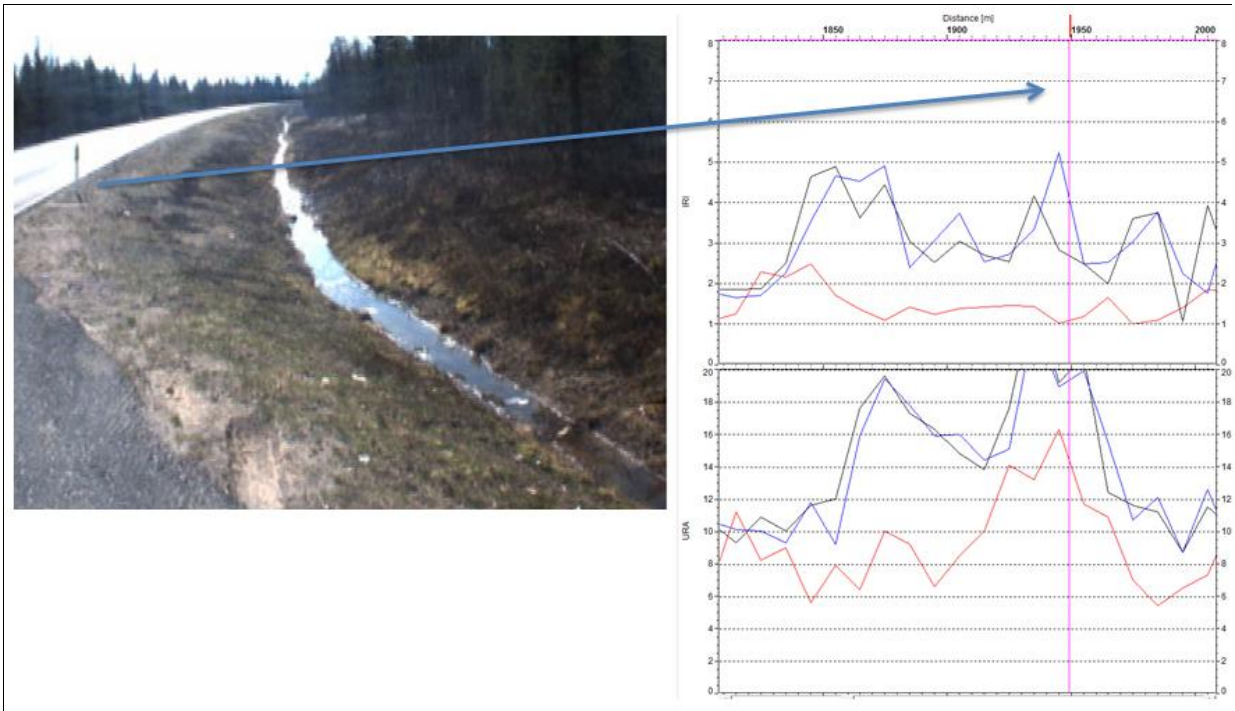
Kuva 21. Pl. 1950 m. Ennen levähdyspaikkaa ojaan on valunut vettä ylempänä olevasta maastosta ja ojasta. Oikealta kaistalta mitatut urasyvyysarvot ovat korkeimmillaan samassa paikassa kuin aikaisempinakin vuosina levähdysalueen kohdalla. Oikealla IRI- arvot (2010 punainen, 2006 musta, 2005 sininen) ja tämän alla URA- arvot (2010 punainen, 2006 musta, 2005 sininen).

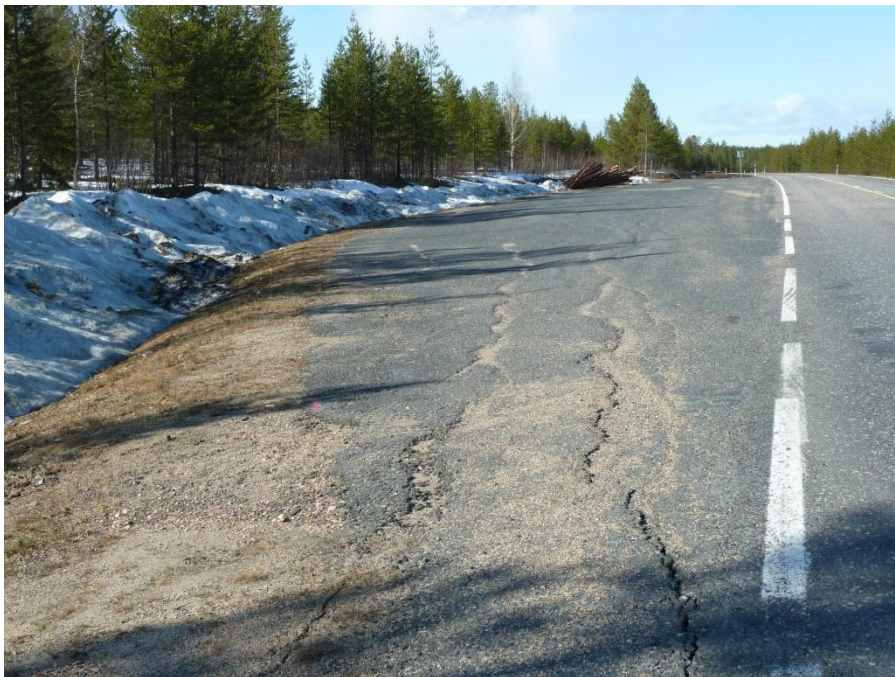
Kuva 22. Paalun 2000 m kohdalla oleva levähdyspaikan takana on aurausvalli, joka pitää ojan märkänä pitkään keväällä ja estää osittain myös veden virtausta ojassa. Pysäkillä näkyy pahoja routa halkeamia.

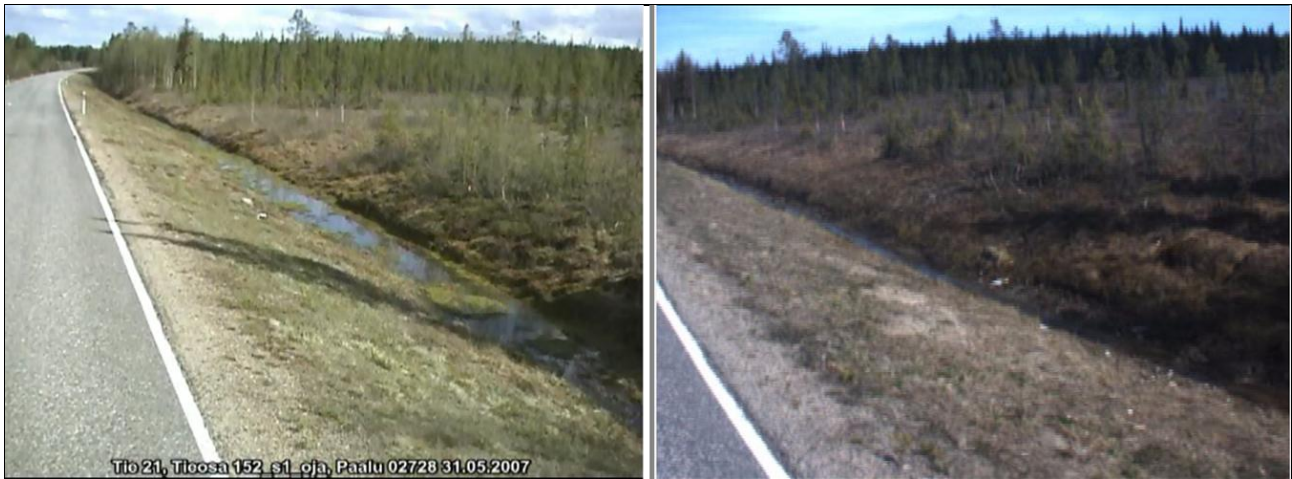
Kuva 24. Pl. 2730 m. Vasemmassa kuvassa ojan kunto 2007 ja oikeassa kunto vuodelta 2011.

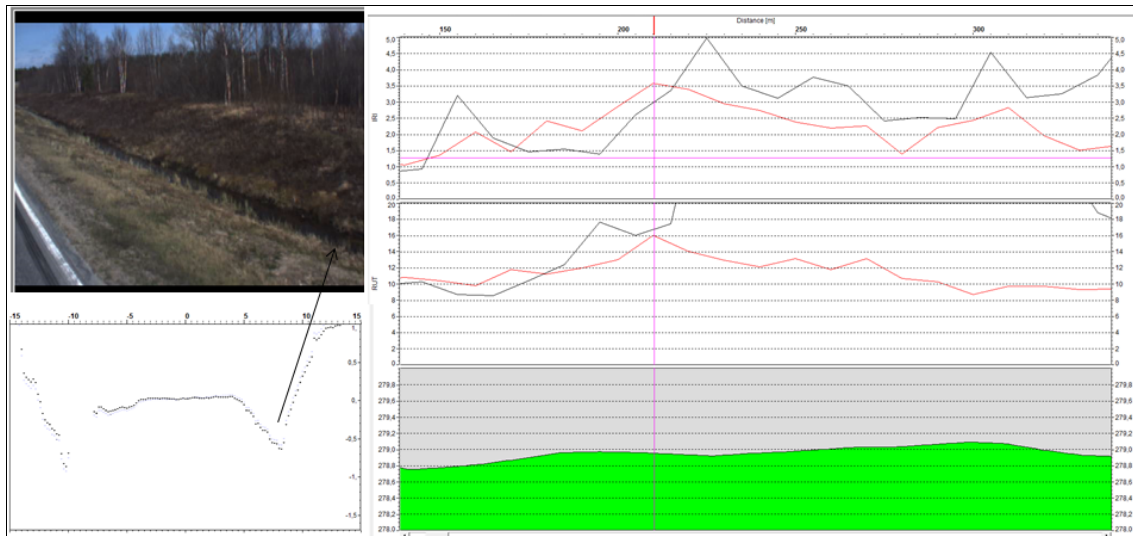
Kuva 25. Paalun 200 m kohdalla liittymän yläpuolelle leikkaukseen on patoutunut vettä, joka nostaa URA- arvoja vuoden 2010 PTM- tuloksissa. Stillkuva on paalun 210 m kohdalta. Kuvan alla olevasta ojan poikkileikkauskuvasta nähdään, että oikea oja on noin 70 cm syvyinen ja lisäksi vasemmalla kaistan reunassa on vaurioita. Vaikka ajouria on paikattu erikoiskuivatuskohteen kohdalla, ovat urasyvyysarvot (oikealla keskellä, 2010 punainen ja 2006 musta) silti korkeat. Oikealla yllmpänä on esitetty IRI- arvot (2010 punainen ja 2006 musta) sekä alinna korkeusprofiili.

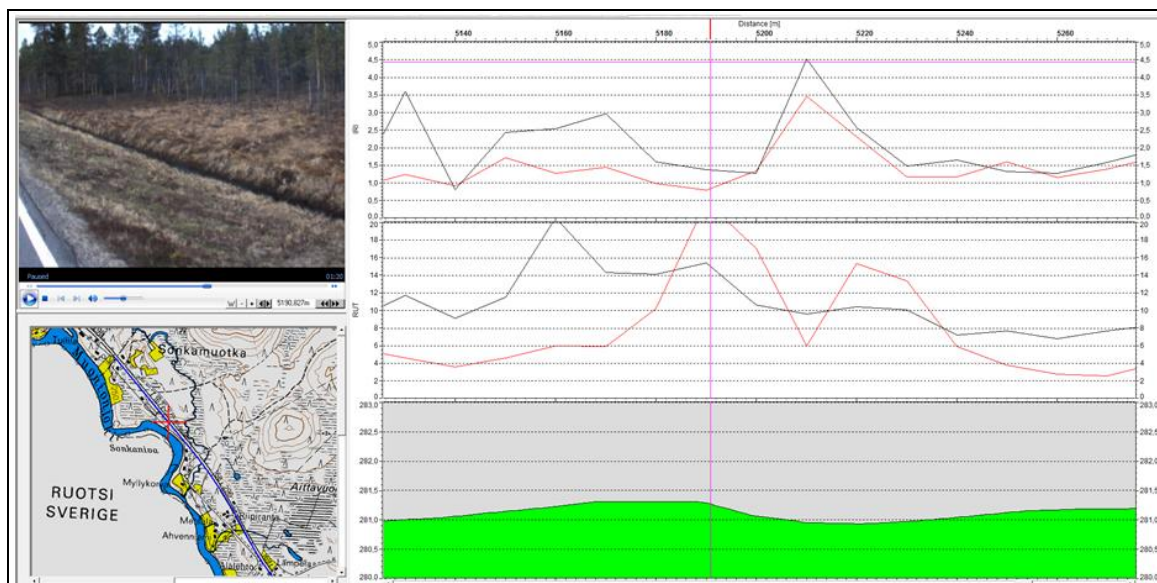
Kuva 26. Paaluvälille 5175 - 5230 m alavaan suokohtaan on kertynyt vettä. Osittain valuneet ojaluiskat ovat padonneet ojan. Kohteessa urasyvyys on pahimmillaan yli 20 mm ja jopa suurempi kuin aiemmin. Samalla kohdalla myös vasemman ojan kuivatus toimii huonosti ja oja on täynnä vettä. Kuva on paalulta 5190 m ja alla on kohteen sijainti kartalla. Oikealla yllnä IRI- sekä keskellä URA- arvot (2010 punainen ja 2006 musta) sekä alinna korkeusprofiili.

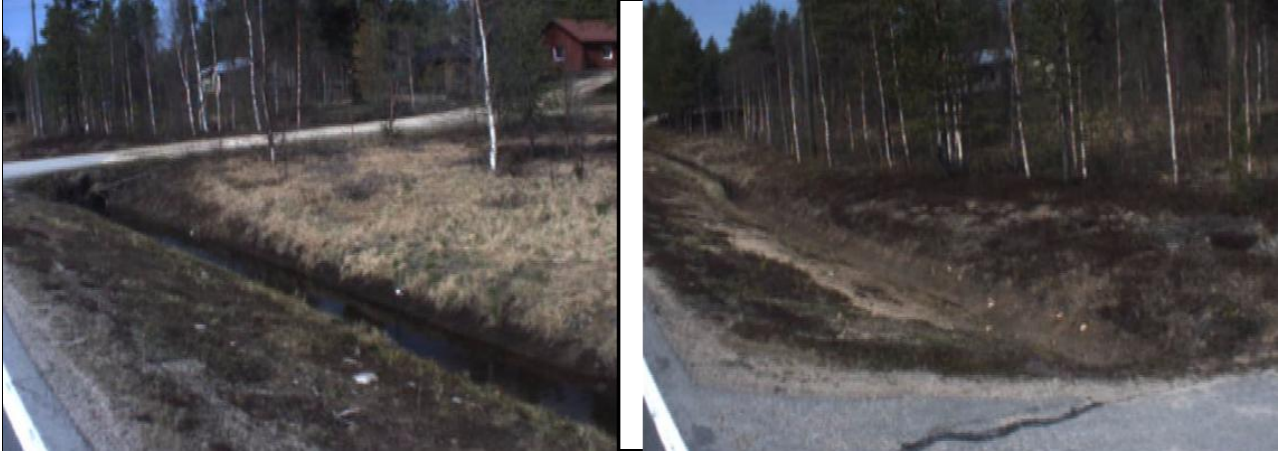
Kuva 27. Paalun 5915 m kohdalla liittymän yläpuolelle ojaan on patoutunut vettä (vasen kuva), sillä yksityistien liittymän rumpu on tukkeutunut. Liittymän alapuolella oja on kuiva (oikea kuva).

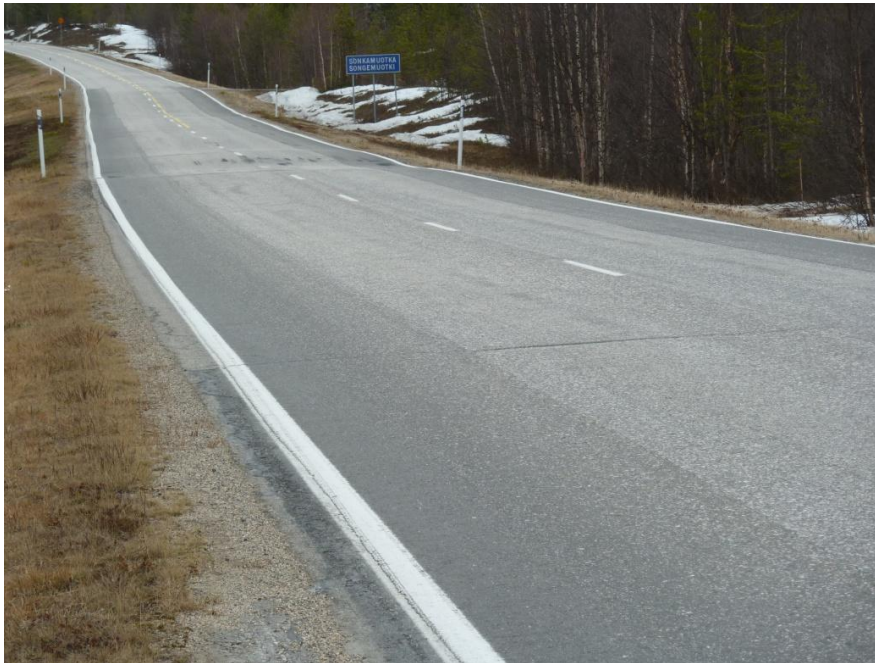
*Kuva 28. Pl. 1930 m. Kohteen alussa on rummun kohdalla paha routaheitto. Kuva on otettu 2-suuntaan.*

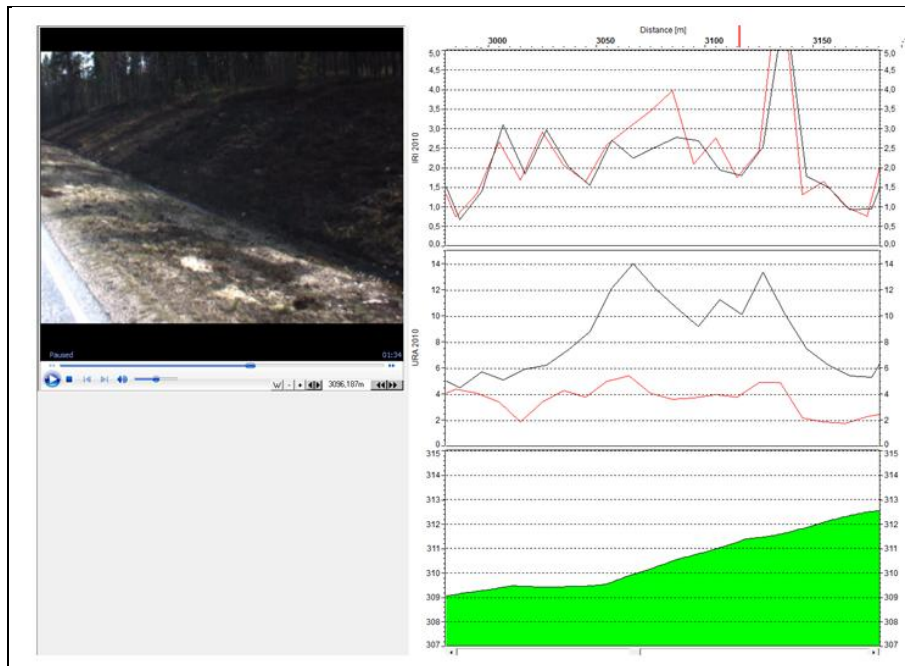
Kuva 29. Plv. 3000 – 3150 m. Vuoden 2010 urasyvyysarvot poikkeavat huomattavasti vuoden 2006 tuloksista (oikealla keskellä, 2010 punainen ja 2006 musta), mutta kohdalla ei ole tehty urapaikkauksia. Sen sijaan IRI- arvot (oikealla ylinnä, 2010 punainen ja 2006 musta) ovat samalla tasolla kuin aiemmin tai jopa nousseet. Vasemmalla videokuva vasemmasta ojasta suuntaan 2. Oikealla alinna korkeusprofiili.

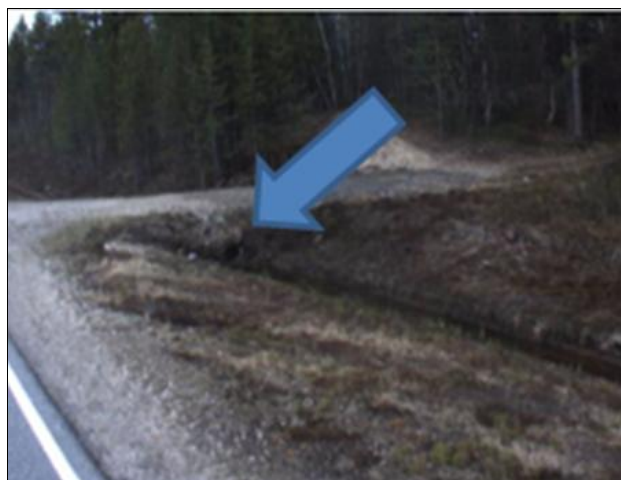
Kuva 30. Paalun 2670 m kohdalla olevan liittymän rumpu (merkitty nuolella) on korkealla ja estää veden virtausta ojassa pitkällä matkalla liittymän yläpuolelta.

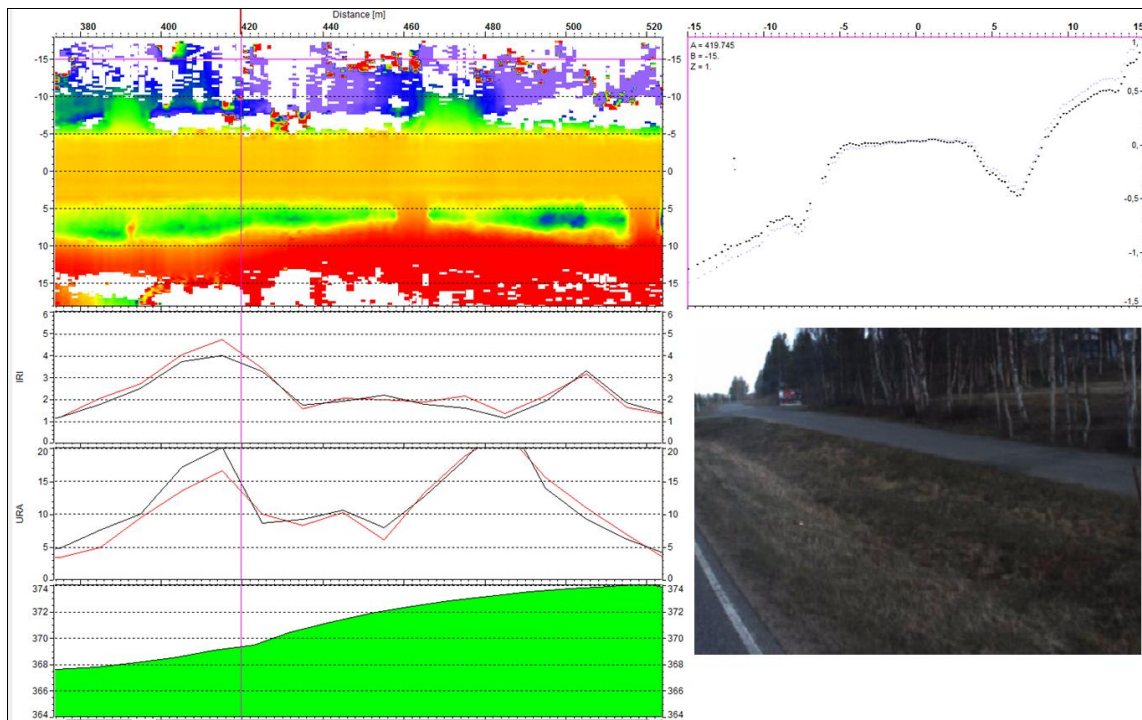
Kuva 31. Esimerkki ongelmakohteesta tieosalla 216 paaluvälillä 380 – 520 m, jossa sekä IRI- arvot että urasyvytydet ovat korkeat. Tie on sivukaltevassa maastossa ja oikea oja ylärinteen puolella. Poikkileikkauksuvasta (oikealla ylhäällä) nähdään, että oja tien ja kevyen liikenteen väylän välissä on paikoin vain noin puolen metrin syvyinen. Myös liittymät estävät veden virtausta ja aiheuttavat sen, että vesi virtaa tien alle ja tie urautuu. Oikealla alhaalla on esitetty kuva paalun 420 m kohdalta. Vasemmalla ylinnä on laserscanner- aineisto tasokarttana, tämän alla IRI- (2010 punainen ja 2006 musta) ja edelleen URA- arvot (2010 punainen ja 2006 musta). Alinna on korkeusprofiili

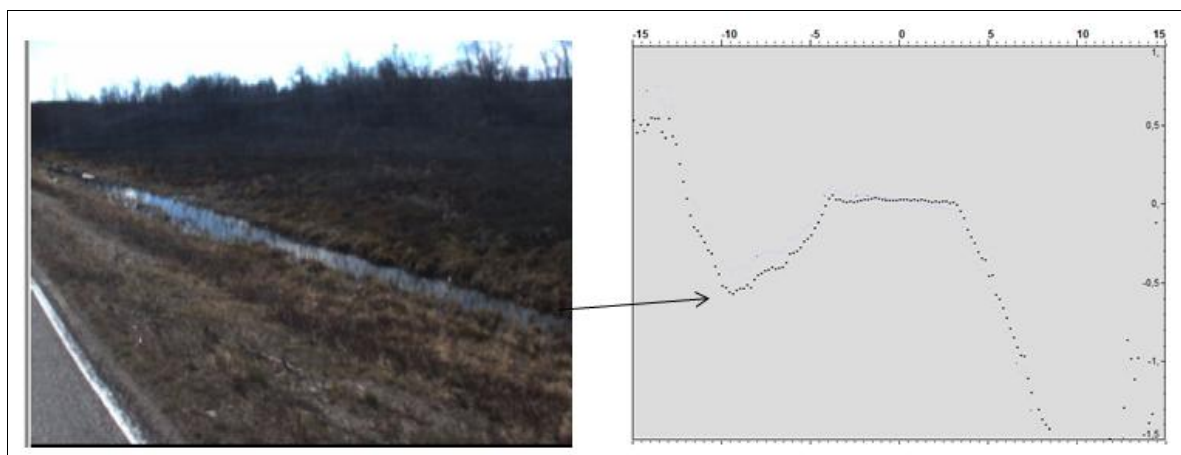
Kuva 32. Pl. 2330 m. Esimerkki tieosan 216 kohteesta, jossa kuivatus toimii huonosti. Poikkileikkauksesta (oikealla) nähdään, että oja on matala, vain noin 50 cm syvyinen. Toisaalta se on leveä ja siinä on vesitilaa. Kuva vasemmasta ojasta 2-suuntaan.

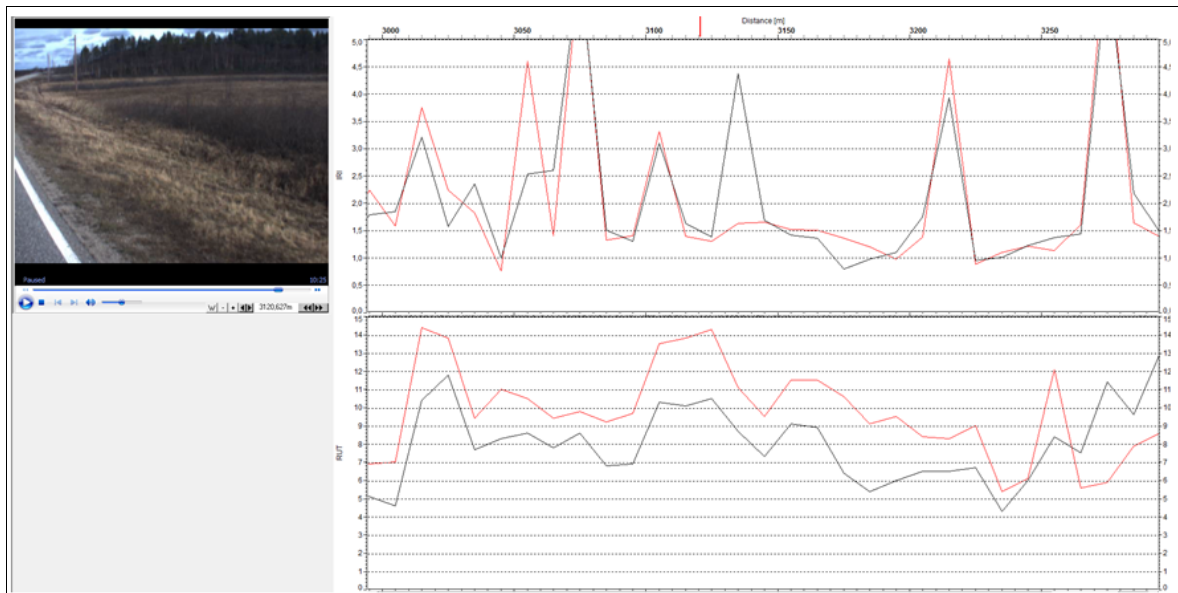
Kuva 33. Urasyyvyysarvot ovat korkeita etenkin paaluvälillä 3005 – 3260 m vuoden 2010 PTM-tuloksissa. Tien on kohteella korkealla penkereellä. Kuva paalun 3120 m kohdalta. Oikealla ylhäällä IRI- ja alhaalla URA- arvot (2010 punainen ja 2006 musta).

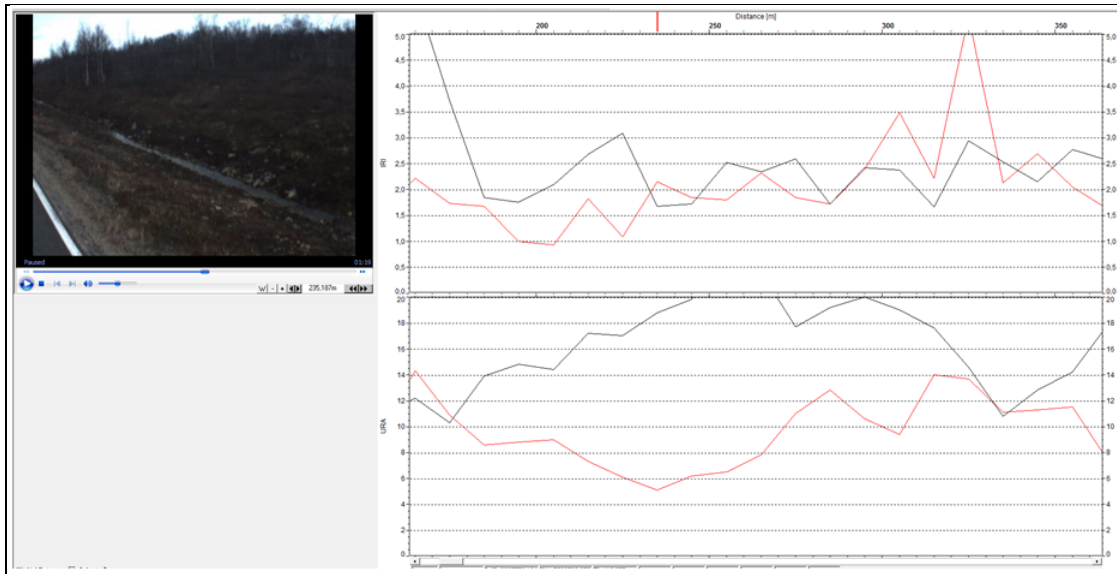
Kuva 34. Oikea oja on sivukaltevassa maastossa ylärinteen puolella. Kuvassa vasemmalla kunnostettu oja pl. 235 m kohdalla. Oikean ajouran paikkaus on laskenut urasyvyysarvoja kohteessa. Oikealla ylhäällä IRI- ja alhaalla URA- arvot (2010 punainen ja 2006 musta).

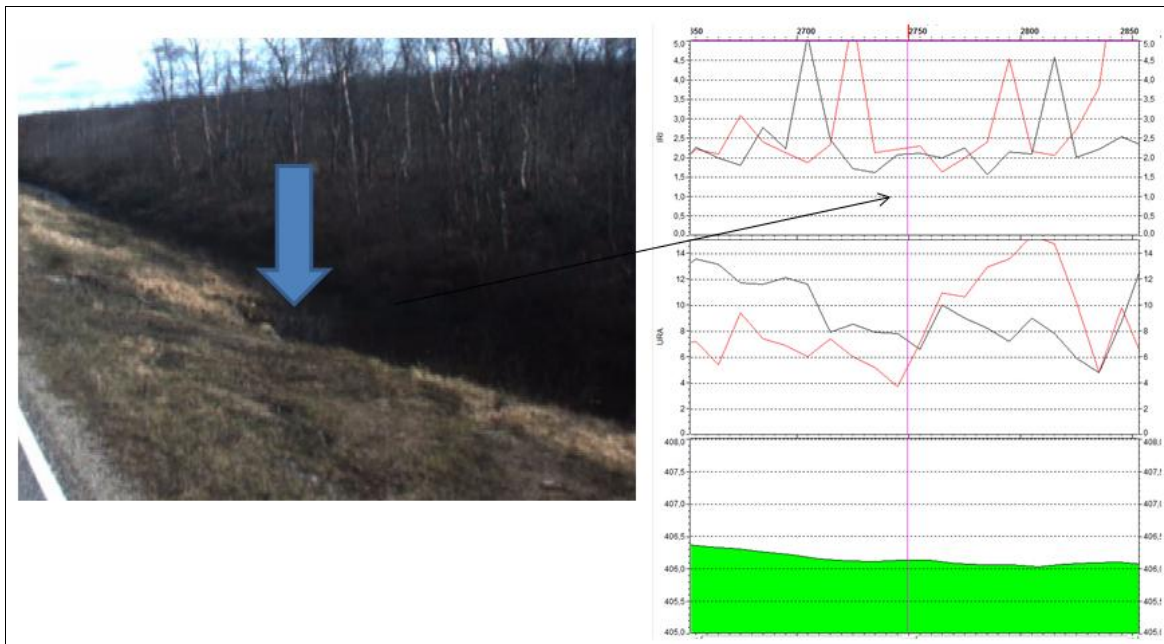
Kuva 35. Esimerkki ongelmakohteesta tieosalla 220, jossa urasyvyys on kääntynyt kasvuun. Kohteessa on oja täynnä vettä. Kuvassa vasemmalla videokuva kohteesta, johon rumpu (paalu 2750 m) on merkitty nuolella. Oikealla IRI- (2010 punainen, 2006 musta) sekä URA- arvot (2010 punainen, 2006 musta) ja alinna korkeusprofiili.

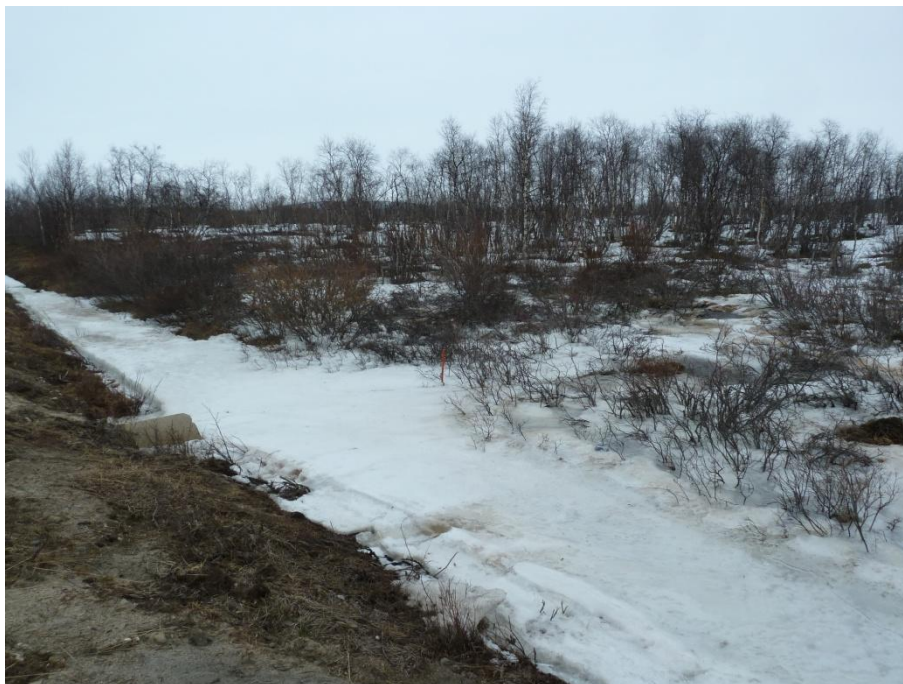
Kuva 36. Paannekohta oikeassa ojassa rummun kohdalla paalulla 5450 m.
