## **HÅNDTERING AF SPORDANNELSE I MINDRE BEFÆRDEDE VEJE**

Overordnet sammendrag

Juli 2006

Andrew Dawson  
Center for belægnings teknologi, Nottingham

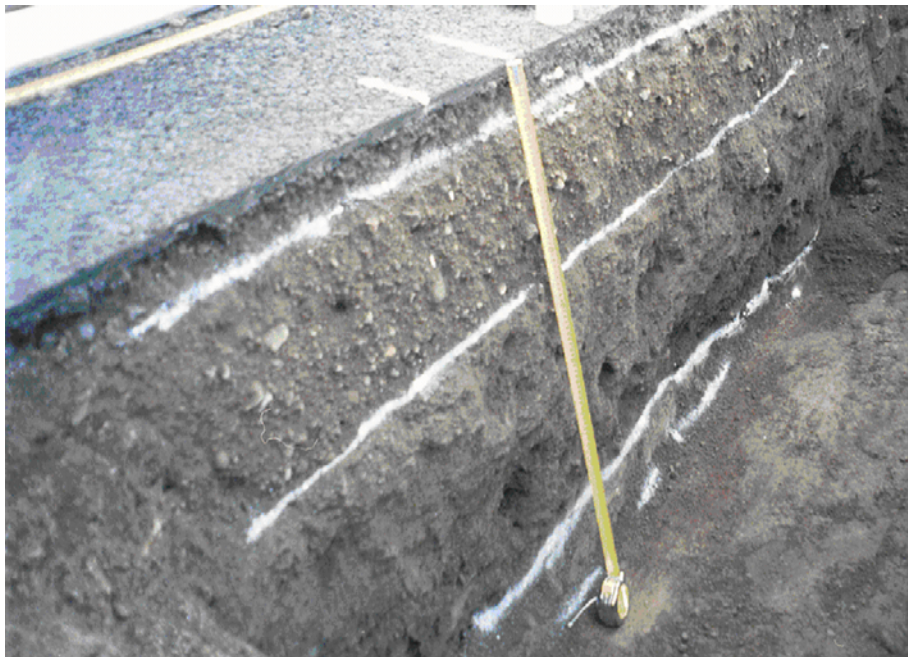
*Figur 1.1 Tværsnitsbillede af en tyndt forseglet kørebane. (Laggrænser er markeret med spraymaling) (foto: Courtesy S Erlingsson)*

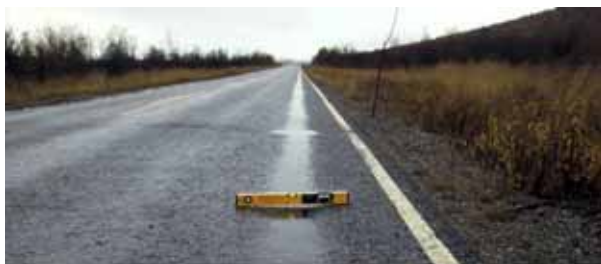
Figur 2.2. Vand samles i et spor i en tyndt forseglet belægning.

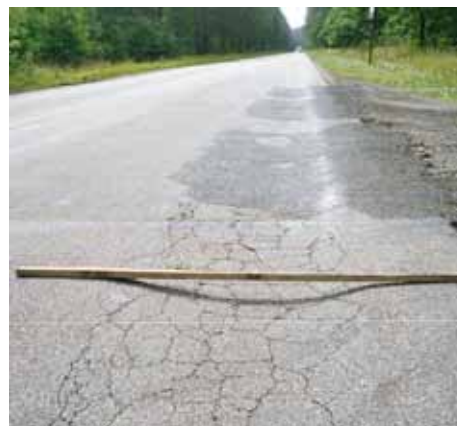
Figur 2.3. Spordannelse i dybere lag resulterer i ekstrem slitage på asfalt laget.

Sporkørsel i aggregater og/eller bærelag kan yderligere forårsage fejl i det øverste asfaltlag (Figur 2.3). Indirekte er sænkning normalt ikke ensartet langs med vejen, så ujævnhed resulterer i ubehag for brugere.

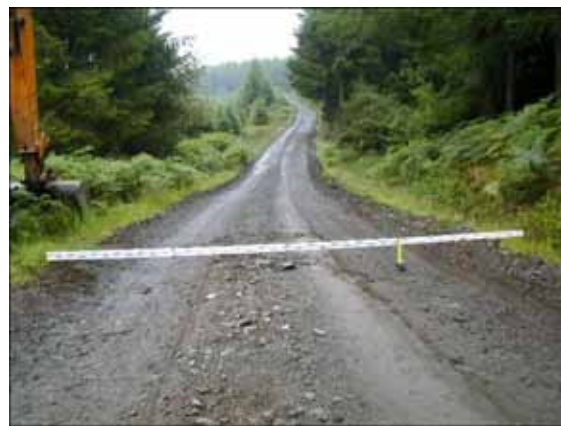
Figur 2.7. Skotsk skovvej udviser Måde 1 spordannelse. (Foto: Venligst udlånt af W Tyrrell)

Figur 2.7 og 2.8 viser en skotsk vejbelægning som udviser denne type af problem. På billederne bemærkes den karakteristiske opskydning af kanter. Under overfladen kan sådan en belægning se ud som på figur 2.9. Her er den lokale forskydning, som forårsager kantdannelsen, synlig. Der er ikke tegn på deformationer i

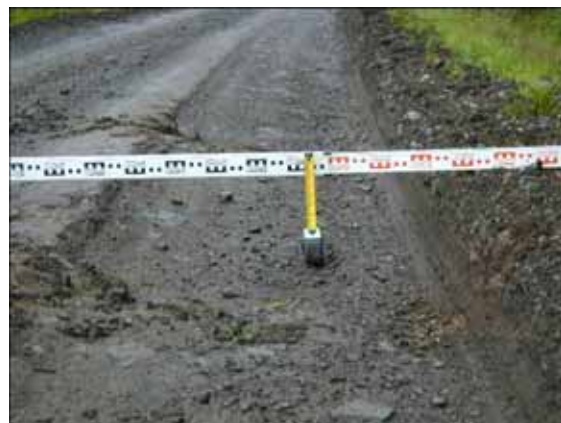
Figur 2.8. Close-up af sporkørsel i vejbelægning af skotsk skovvej (Foto: Venligst udlånt af W Tyrrell)

bærelaget (de gule linier er påførte for at tydeliggøre grænserne på billedet).

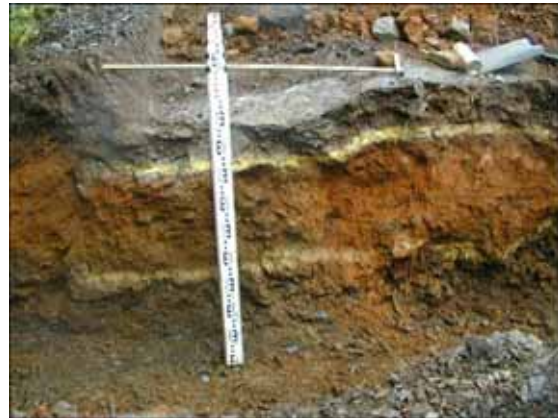
Figur 2.9. Vejbelægningen for figur 2.7 & 2.8 set som tværsnit (laggrænser malet med spraymaling) (Foto: venligst udlånt af W Tyrrell)

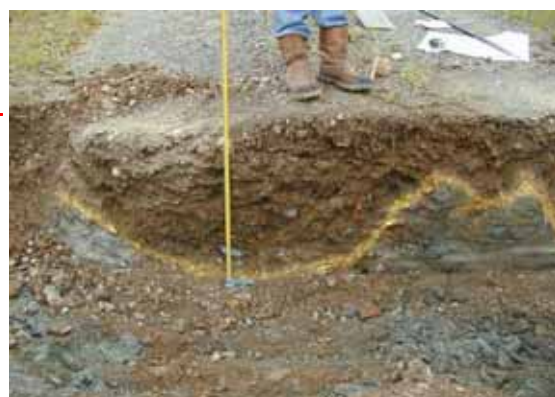
Figur 2.11. Et veludviklet tilfælde af måde 2 spordannelse set i et opgravet belægning med et meget svagt bærelag. (Foto: venligst udlånt af W Tyrrell)

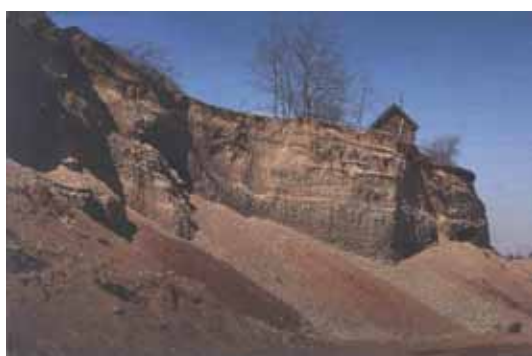
*Figur 3.1. Glacialt grusmateriale udgravet fra en aflejring, Sverige.*

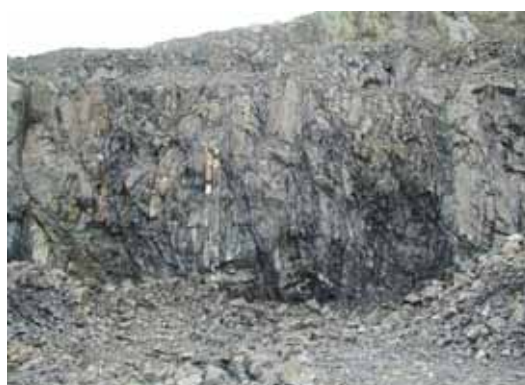
*Figur 3.2. Metamorfisk knust stenbrud (gråsten-skifer) ved Balunton, Skotland. (Foto: venligst udlånt W Tyrrell).*

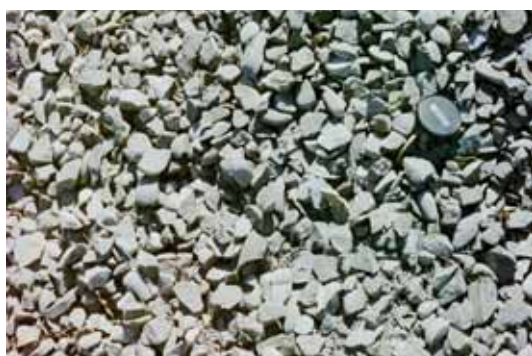
*Figur 3.3. Alluvial grus efter delvis knusning.*

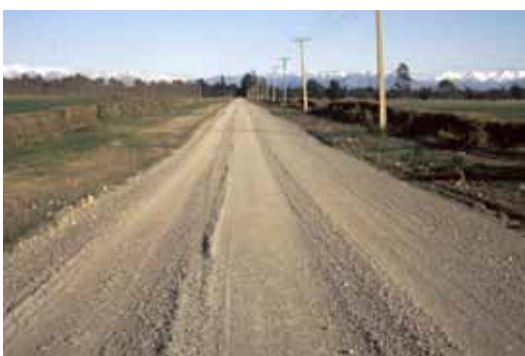
*Figur 3.4. Delvis knust Alluvial grusmateriale i uforseglet belægning.*

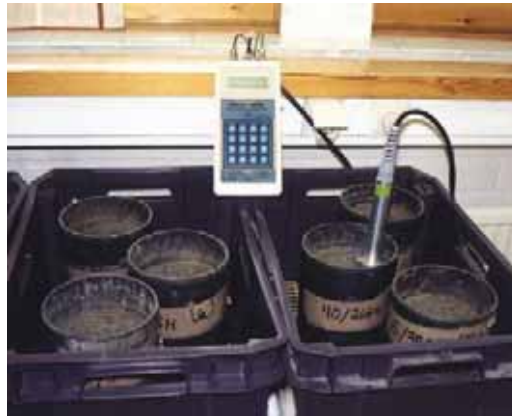
Figur 6.1: Tube Suction Meter

Følsomheden overfor fugt bestemmes ved brug af Tupe Suction test (se Fig. 6.1) (dog kan poretallet anvendes som første vurdering af drænevne). En aggregatprøve komprimeres, fugtes og derefter afvandes. Hvis den dielektriske værdi fra Tupe suction er høj efter denne behandling, så kan dårlig ydeevne forventes. Graden på ydeevnen (god eller dårlig) kan fastsættes på følgende måde.

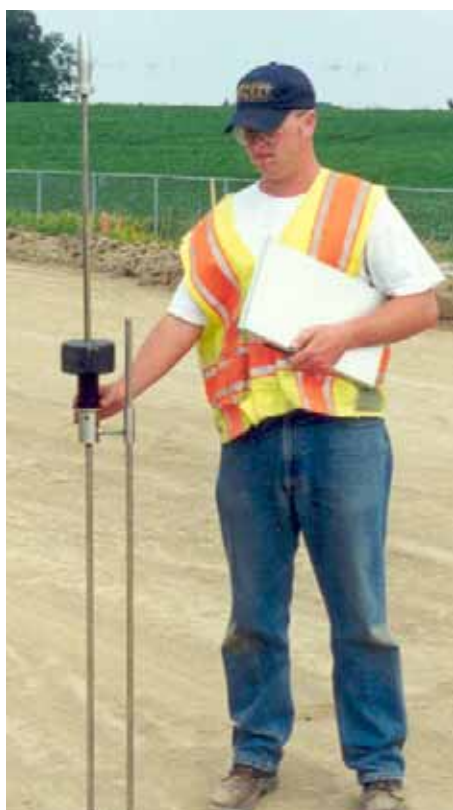
Figur 6.3 Dynamic Cone Penetrometer (DCP)

For at vurdere styrken på tilslaget anbefales Dynamic Cone Penetrometer test (se Fig 6.3). Det er en simpel metode som giver hurtige (skønt upræcise) mål. Belastningen kan dermed sammenlignes med den foreliggende styrke og aggregatets anvendelighed i belægningen kan fastsættes.
