## **UTFORMING OG REPARASJON AV VEGER SOM UTSETTES FOR TELELØSNING**

Praktisk sammendrag

Mars 2006

Saara Aho  
Roadscanners Oy

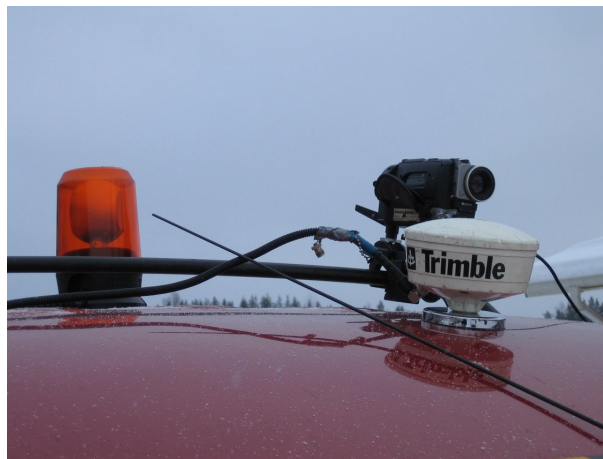
**Figur 4.2:** Digitalt videokamera og GPS-utstyr montert på taket av GPR-målebilen.

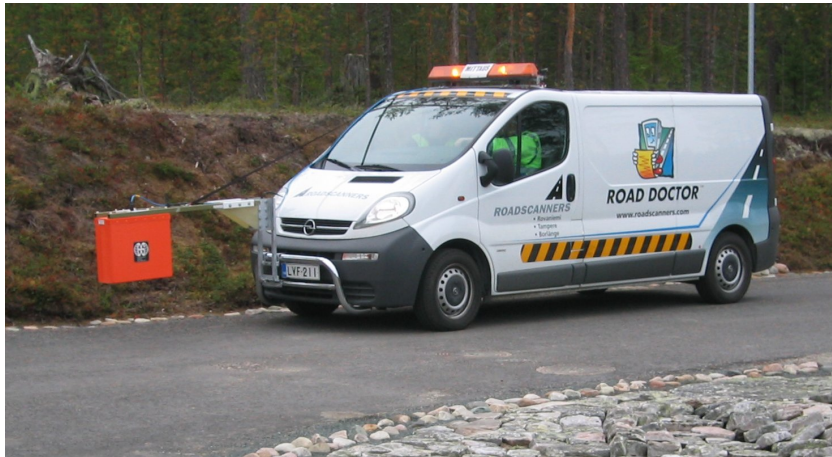
**Figur 4.3. GPR-målebilen med en 1 GHz hornantenne i fronten.**

Disse GPR-målingene utføres om sommeren når vegens overbygning og undergrunnen er fullstendig ufrosne. En 1,0–2,2 GHz antenne benyttes til å bestemme tykkelsen av slitelag/vegdekke og bærelag (figur 4.3). 'Hjulspordata' (se Dawson og Kolisoja 2005) kan også klassifiseres på dette tidspunkt med GPR som benytter en 400 MHz antenne tvers over vegen til å ta tverrprofiler. Borkjerner kan tas ut for å kalibrere GPR-resultatene. Hvis man tror at problemene er knyttet til de ikke avgrensede materialene, bør man utføre adekvate laboratorieanalyser av materialkvalitet og vannfølsomhet. Andre laboratorieanalyser kan også brukes, blant annet for å antyde om overflatesvekkelsen har tilknytning til kvaliteten på slitelaget. En parameter som har vist seg å være effektiv ved kvalitetsvurdering av de

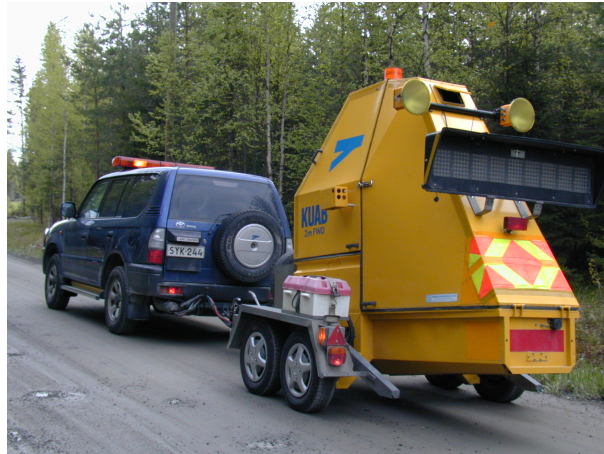
**Figur 4.4: KUAB falloddsmålinger for å måle bæreevnen (Aho 2004).**

FWD målinger kan, sammen med graden av hjulspor, gi god informasjon om kilden til eventuelle problemer med bæreevnen. Hjulsportilstanden bør klassifiseres i denne fasen hvis det ikke er gjort tidligere.

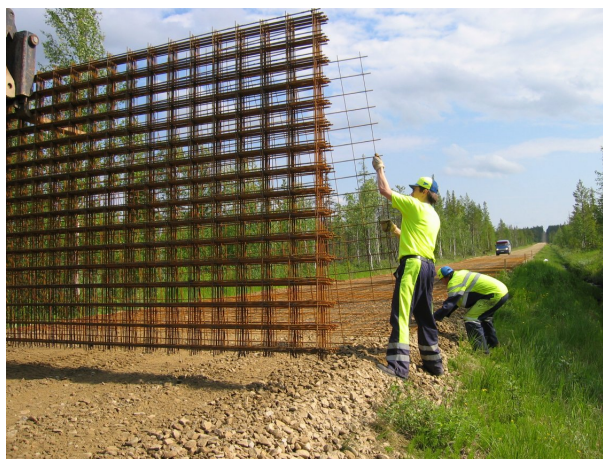
**Figur 5.1. Utlegging av armeringsnett (K. Niva).**

I tilfelle man har svak og/eller kompressibel undergrunn (tabell 2.2, klasse E, F og G) bør risikoen for differensialsetninger nøye vurderes dersom tykke forsterkningslag skal benyttes. Ujevne setninger kan reduseres ved å bruke forsterkningstiltak II (se tabell 5.1) hvor en del av materialtykkelsen reduseres ved å legge inn armeringsnett i stål (figur 5.1). Armeringen virker også bra mot permanent deformasjon og den motvirker også breddeutvidelse ved at vegkanten presses ut under teleløsningen.

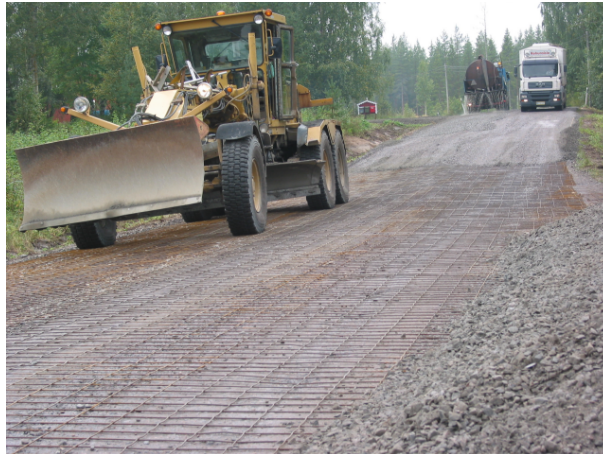
**Figur 5.3. Grovkornet steinmateriale bør benyttes under stålnett for å sikre samvirke mellom steinmaterialer og nett (T. Ruohomäki)**

Når armeringsnett brukes for å forsterke en veg med et relativt tynt dekke, er første trinn å fjerne, brette eller frese inn det gamle dekket eller overflatebehandlingen og slik homogenisere øverste del av overbygningen. Hvis vegdekkets overflate ikke kan heves, kan det øverste lag av vegdekket fjernes i denne fasen. Før armeringsnettet legges ut, bør vegen gis riktig tverrfall. Til dette nyttes en veghøvel, og et 50-100 mm tykt lag med grovkornet steinmateriale (0-35 mm, 0-55 mm) legges ut for å sikre et godt samvirke med nettet (figur 5.3). Deretter kan armeringsnettet legges ut og bærelagsmateriale legges over. Til slutt kompakteres konstruksjonen. Bærelagets tykkelse er normalt prosjektert til 200-400 mm, avhengig av hvor alvorlig teleskaden er.

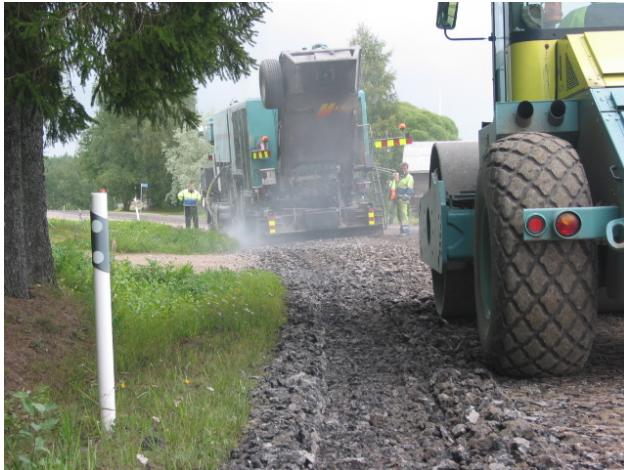
**Figur 5.4. Eksisterende vegdekke freses først sammen med bærelaget (T. Ruohomäki)**

Ved homogenisering freser man først det eksisterende vegdekket ned i bærelaget, figur 5.4. Fresedybden er vanligvis 50 – 200 mm, eller dypere. Men det bør ikke freses så dypt at store stein og blokk bringes nærmere overflaten. Etter homogeniseringen blir vegoverflaten gitt en optimal form med veghøvel, det homogeniserte materialet kompakteres og et nytt bituminøst slitelag legges ut. Denne teknikken er særdeles bra på veger som har problemer med dype hjulspor som ellers er vanskelig å takle. En ekstra bonus oppnås ved at vegens tverrprofil også kan forbedres slik at vannet ikke lenger blir liggende igjen på vegdekket.
