**ROADEX III**  
NORTHERN PERIPHERY

## **AFVANDING AF LAVT TRAFIKEREDE VEJE**

Praktisk sammendrag

Afvanding af lavt trafikerede veje  
PRAKTISK SAMMENDRAG  
April 2006

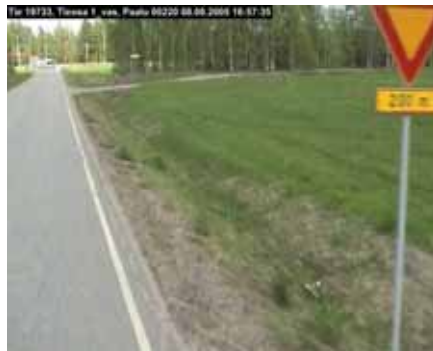
**Figur 2.1. Eksempel på retningen af den digitale video.**

Ved indsamling af digitale videooptagelser, bør videokameraet rettes mod grøften som vist i figur 2.1. Et to-kamera system kan også anvendes og i det tilfælde anbefales det, at et kamera rettes direkte mod vejen, mens det andet kamera optager grøften og vejrabatterne. GPS data bør også indsamles på samme tid som den digitale video for at sikre, at problemstedernes position noteres præcist. Observationer gjort af undersøgelsesmandskabet vedr. afvandings tilstand kan ligeledes blive optaget på videobånd eller direkte på PC'en. Disse observationer kunne f.eks. beskrive og klassificere grøftens funktion, vejens topografiske og geologiske tilstand, og dertil afvandings generelle tilstand, lokale skader som ødelagte rørunderføringer og sammenfaldne grøfter m.m.

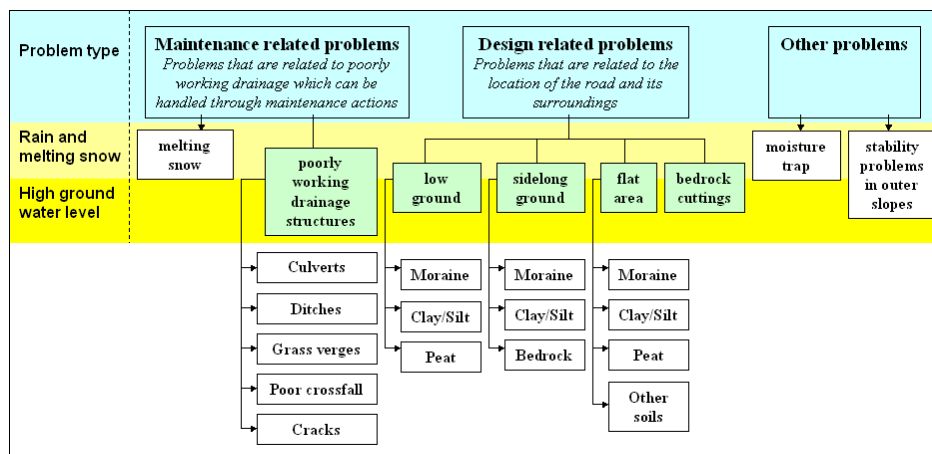
Figur 3.1. Kategorier af afvandingsproblemer.

Hvis det besluttes, at en reparation af en problematisk vejstrækning skal udføres, bør årsagen til de bagved liggende problemer identificeres. Den grundlæggende diagnose bør indeholde en vurdering af om afvandings problemer skyldes et dårligt fungerende afvandingsystem, vejens placering og dens omgivelser, om der findes indespærret vand i vejkonstruktionen eller om der er stabilitetsproblemer i vejens yder skåninger (se figur 3.1).

Selv om terrænforholdene, landskabet og klimaet varierer meget indenfor NP området er de afvandingsproblemer man møder grundlæggende de samme. En lille undtagelse har været Skotland, hvor der er nogle specielle problemer, der relaterer sig til brugen af græsrabatter. Problemerne kan grupperes i tre hoved kategorier, som vist i figur 3.1.

Afvandingsproblemerne vist i figur 3.1 er beskrevet i den følgende tekst ved:

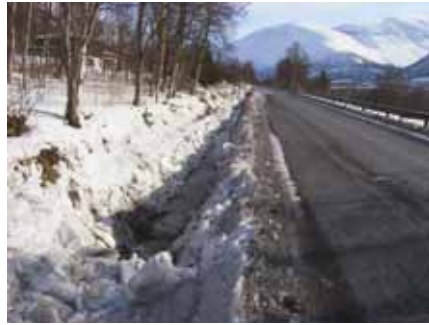
Figur 3.3. Bortskaffelse af is og sne i grøfterne.

- bortskaffelse af sne fra grøfterne i tøbrudsperioderne for at fjerne overfladevandet (figur 3.3)
- brug af dybdegående afvanding
- frostisolering (dyrt)
- løft af vejens længdeprofil ved nybygning og/eller etablering af bredere og dybere grøfter
- bruge vejmaterialer i vejkonstruktionen som ikke er følsomme overfor vand eller frost
- ved design af vejkonstruktionen må underbundens bæreevne under den kritiske tøbrudsperiode tages i betragtning

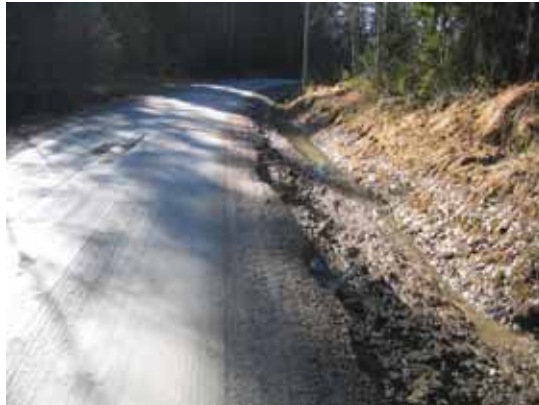
**Figur 3.5. Kollapset yderrabat i et siltholdigt område. Billedet er taget det første forår efter grøfteoprensning.**

Grøfternes kapacitet kan reduceres ved ophobning af mudder og vegetation som fylder grøftebunden op over en årrække. Dette vil reducere afvandingskapaciteten. Konsekvensen af dette er, at grundvandsspejlet stiger i vej kroppen og at bæreevnen reduceres. I områder hvor undergrundsjordarterne er finkornede, er behovet for grøfteoprensning større, da de finkornede jordarter lettere kan errorere. Stabiliteten af grøfteskråningerne kan også være et vanskeligt problem

specielt i områder med silt som det ses i figur 3.5. Sammenbrudte grøfter bør altid reetableres eller erstattes af en stærkere konstruktion.

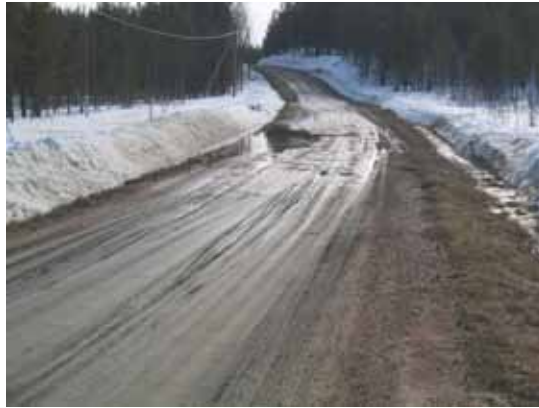
**Figur 3.8. Afvandingsproblemer for lavtliggende terræn, Rd 19778, Kemijärvi, Finland.**

I områder med lavtliggende terræn hvor der ikke er naturlige afvandingssystemer for overfladevand må overskudsvandet trænge ned gennem undergrundsgrunden. Når jorden er frosset eller efter en periode med kraftigt nedbør eller snesmeltning, kan vandet ikke løbe væk tilstrækkelig hurtigt og opsamles derfor i lavtliggende områder til det stiger så meget, at vejen oversvømmes. Dette forårsager problemer for vejen som vist i figur 3.8. Det høje grundvandsspejl kan også opbløde vejkonstruktionen og vejoverfalden specielt for grusveje i et sådan omfang at vejen bliver ufarbar.

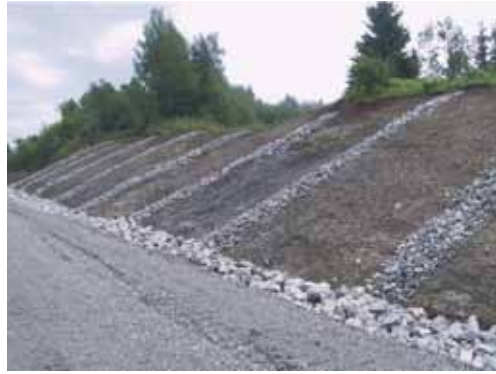
***Figur 3.10. Et eksempel på hvordan en afgravningsskråning kan gøres mere stabil.***

- overfladedræn
- etabler en bagvedliggende grøft bag den øvre kant af yderskråningen, for at tage hånd om overfaldevandet og sænke grundvandsspejlet
- plant vegetation
- dæk skråningsens overflade med groft grus eller makadam (figur 3.10). Brug geotekstil mellem undergrundsjordarterne og det grove materiale

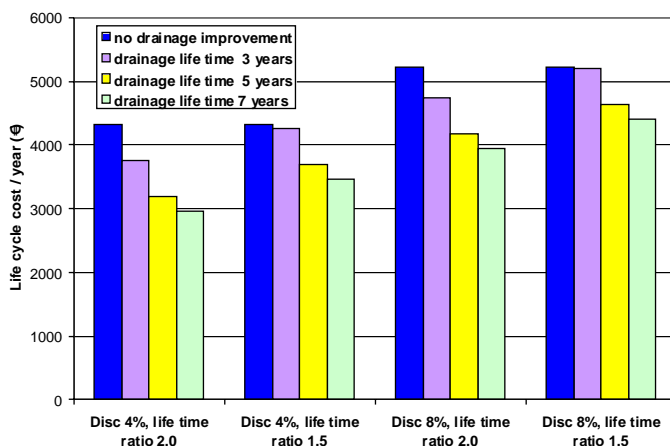
**Figur 5.1. Eksempel på resultat af analyse af livscyklusomkostninger, som viser forlønsomheden af afvandingsforbedringer. Resultatet, som vises baseres på to forskellige levetidsforhold på 2.0 (10 til 20 år) og 1,5 (10 til 15 år) og bruger 2 forskellige diskonteringsrenter (4 % og 8 %).**

Figur 5.1 viser, at hvis forbedring/vedligeholdelse af afvandingssystemet fordobler levetiden (fra 10 til 20 år) kan en vedligeholdelse af afvandingsystemet gennemføres hvert andet år og stadigvæk være rentabelt selvom

diskonteringsrenten er så høj som 8% (som anvendes i Norge). Hvis forøgelsen af levetiden kun er 50 % (fra 10 til 15 år) og diskonteringsrenten kun er 4 % (som anvendes i Finland), kan vedligeholdelse af afvandingsystemet udføres hvert tredje år og stadigvæk være lønsomt. Normalt er der ikke brug for at gennemføre afvandingsvedligeholdelse oftere end det.
