ROADEX III
NORTHERN PERIPHERY

HANTERING AV TORVRELATERADE PROBLEM PÅ LÅGTRAFIKERADE VÄGAR

Praktiskt Sammandrag

Juli 2006

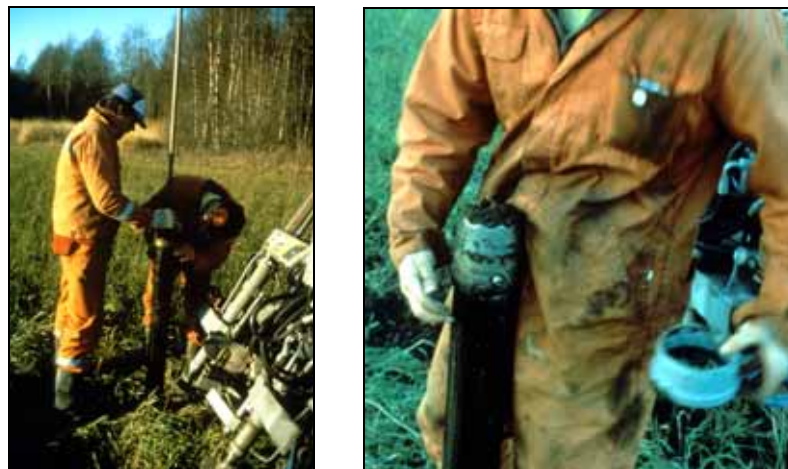
Figur 4.1 Fotografi på Svenska Geotekniska Institutets provtagare som används.

Ostörda prov är svåra att anskaffa från torv på grund av dess mycket höga vattenhalt men en enkel och effektiv provtagare har utvecklats av Svenska Geotekniska Institutet. "SGI provtagaren" har en vass cirkulär vågtandad skärspets monterad på ett plaströr med 100 mm i diameter täckt med ett robust slaghuvud på toppen. Rörets längd går att variera och bestämmer längden på provet som erhålls, men normalt är en 1,0 m lång provtagare tillräcklig. Graden av störning i provet beror till största delen på den metod som används för att driva ner provtagaren i marken och man har kommit fram till att de bästa resultaten vanligtvis uppnås när provtagaren drivs ner i torven genom att använda en lättviktig slagmaskin eller lätt knackande med en hammare. Denna typ av lågkostnadssystem rekommenderas för att anskaffa prover av torv på lågtrafikerade vägar.

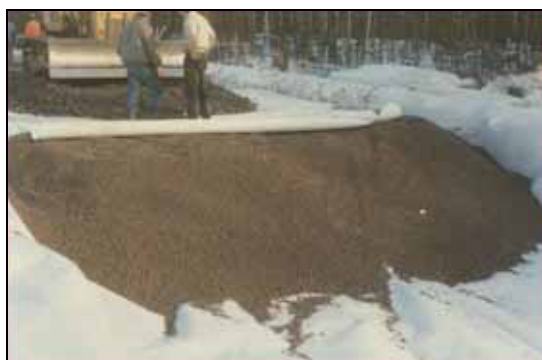
Figur 6.8
Projekt med lättviktsrehabilitering i Finland

Överförbarheten av rehabiliteringspraxis, och fördelarna med att dela teknologier tvärsöver Norra Periferin, kan ses i två liknande projekt från Finland och Skottland som 'avlastade' existerande vägbankar genom användning av lättviktigt material. Fastän de är separerade geografiskt av 2 000 km, och att de har skilda kulturer, språk och

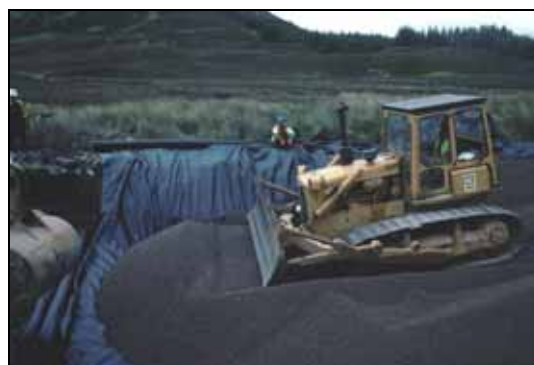
Figur 6.9
Projekt med lättviktsrehabilitering i Skottland

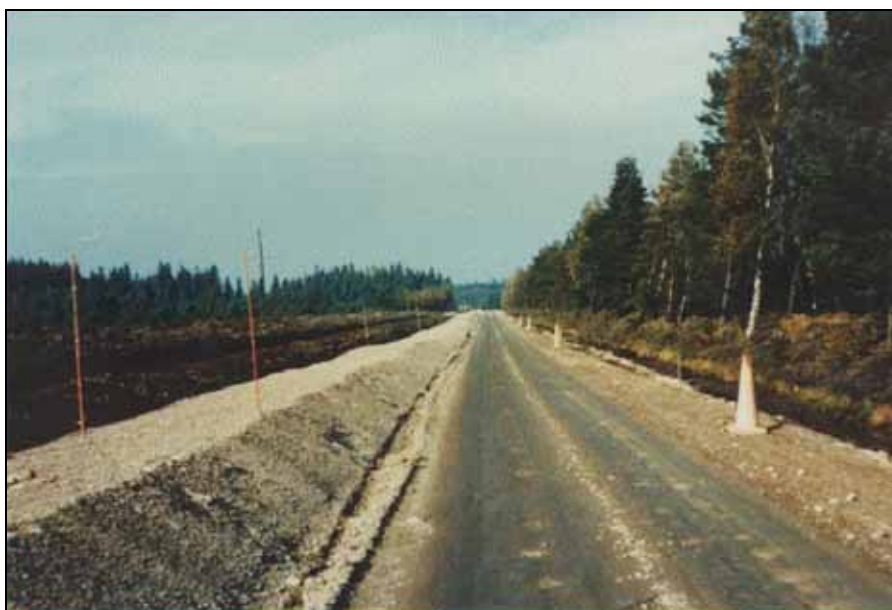
Figur 6.11 Fotografi från en breddning av en flytande väg över torv med förbelastning.

Denna form av breddning kan vanligtvis utföras utan att påverka trafikflödet på den befintliga vägen, vilket kan ses på fotografiet från en arbetsplats i Figur 6.11. En mer detaljerad redogörelse för denna metod, med vidare referenser, finns tillgänglig i Munro (2005).

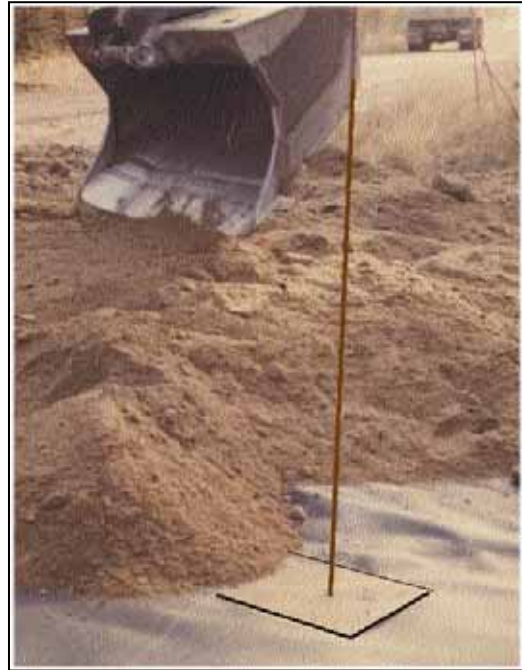
Den mest användbara utrustningen för övervakning av vägar flytande på torv är en 'ytsättningsplåt'. Detta är en enkel visuell mättningsapparat som normalt består av en slät plåt (vanligtvis 500mm x 500mm) på vilken det är svetsat en stav av tillräcklig längd för att försäkra att änden fortsätter att vara exponerad för att kunna ses när

sättningen har inträffat. Denna plåt anbringas på den yta som skall övervakas, såsom ett överbyggnadslager, ett geotextillager eller en befintlig markyta och ett mått tas på nivån av den synliga änden då sättningen inträffar. Som en ytterligare sofistikerad skydd kan staven skyddas i ett rör för att skydda den under sättningen hos den överliggande fyllningen. Dessa plattor refereras sedan tillbaka till fixerade kontrollpunkter på fast mark för att befästa övervakningen.

Figur 7.2 Provplatta
