# ROADEX III

Udformning og reparation af veje med bæreevneproblemer  
forårsaget af forårstøbrud  
**PRAKTISK SAMMENDRAG**  
Marts 2006

Saara Aho  
Roadscanners Oy

Timo Saarenketo  
Roadscanners Oy

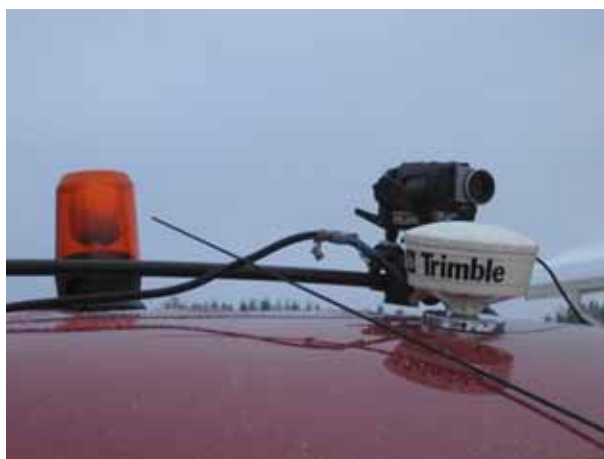
*Figur 4.2. Digital video og GPS installeret på en GPR opmålings bil.*

Feltmålinger af frosthævninger kan hurtigt identificere skader som hidrører fra tøbrudssvækkelse, men de kan også være ganske dyre at gennemføre. Digital video og GPS-data indsamlet samtidig med GPR-målingerne er billigere og et effektivt alternativ til målinger af frosthævninger (figur 4.2). Stederne hvor der er ujævn frosthævning kan omtrentligt bestemmes ved at bruge digitale videooptagelser om vinteren. Accelerometer- og profilometerteknik kan også anvendes såfremt mere nøjagtige data er nødvendige.

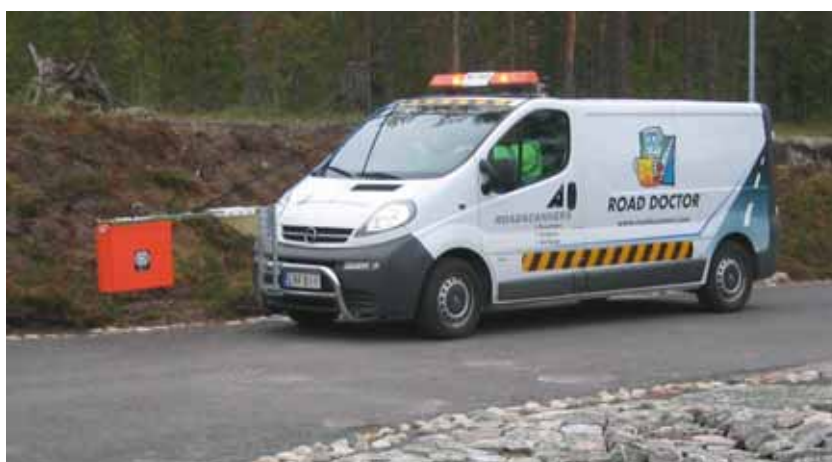
**Figur 4.3. GPR målebilen med 1 GHz horn antenner monteret på fronten.**

Disse GPR målinger er gennemført i løbet af sommeren, hvor vejens konstruktion og underbund er fuldstændig ufrosne. En 1.0-2,2 GHz antenne anvendes til at finde tykkelsen på slidlag/belægning og underliggende lag (figur 4.3). "Sporkøring" (se Dawson og Kolisoja 2005) kan også blive klassificeret ved samme lejlighed ved hjælp af en 400 MHz antenne på over vejens tværsnit. Borekerner kan udtages for at kalibrere GPR-tolkningerne. Hvis problemet antages at hidrøre fra de ubundne materialer bør der gennføres passende laboratorieanalyser af materialekvalitet og fugtfølsomhed. Laboratorieanalyser kan også anvendes, for eksempel for at undersøge omoverfladens optøning og opblødning er afhængigt af slidlagets kvalitet. En parameter som har vist sig at være effektiv når man undersøger kvaliteten af ubundne lag i vejen er den dielektriske værdi. Anvendelse af og størrelsen på dielektriske værdier er beskrevet i ROADDEX II projekt rapporten "Material Treatment" (Kolisoja og Vuorimies 2005).

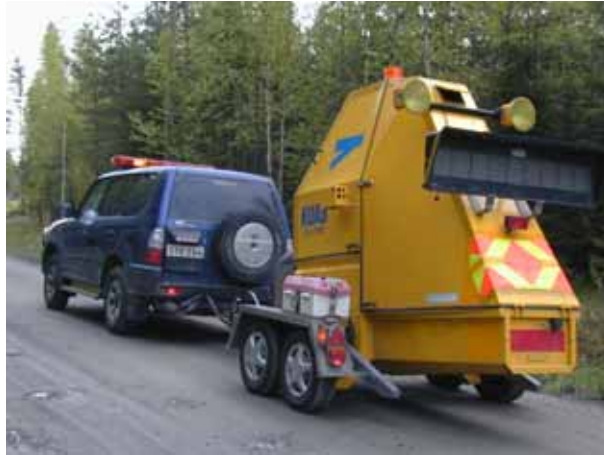
**Figur 4.4. KUAB faldlod. (Aho 2004)**

Bæreevne målinger på grusveje er oftest brugt til at bekræfte GPR-tolkningerne, bedømmelsen af underbundens jordtype og en vurdering af de ubundne vejkonstruktioner. Faldlodsmålinger (FWD, figur 4.4) er den bedste teknik at anvende hvis vejens problemer hidrører fra svage/dårlige forhold i underbunden. Et dynamisk cone penetrometer (DCP) kan også anvendes såfremt den maksimale kornstørrelse i stentilslaget ikke er for stor. FWD målinger kan, sammen med sporkøringstilstanden, give god information om

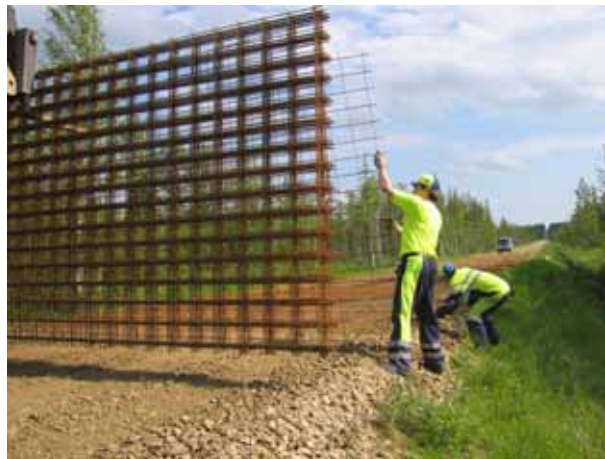
*Figur 5.1. Indbygning af jernarmeringsnet. (K. Niva)*

I tilfælde af blød og/eller eftergivelig undergrund (table 2.2, klasserne E, F og G) bør risikoen for ujævne sætninger nøje vurderes, hvis tykke forstærkningsstrukturer planlægges anvendt. Ujævne sætninger kan begrænses ved at anvende struktur II (se tabel 5.1), hvor en del af det ubundne lags tykkelse er reduceret ved anvendelsen af jernarmeringsnet (figur 5.1). Armeringsnet fungerer også godt ved permanente deformationer og det reducerer også udvidelse af vejen på grund af udpresning af materialer under tøbrudsperioden.

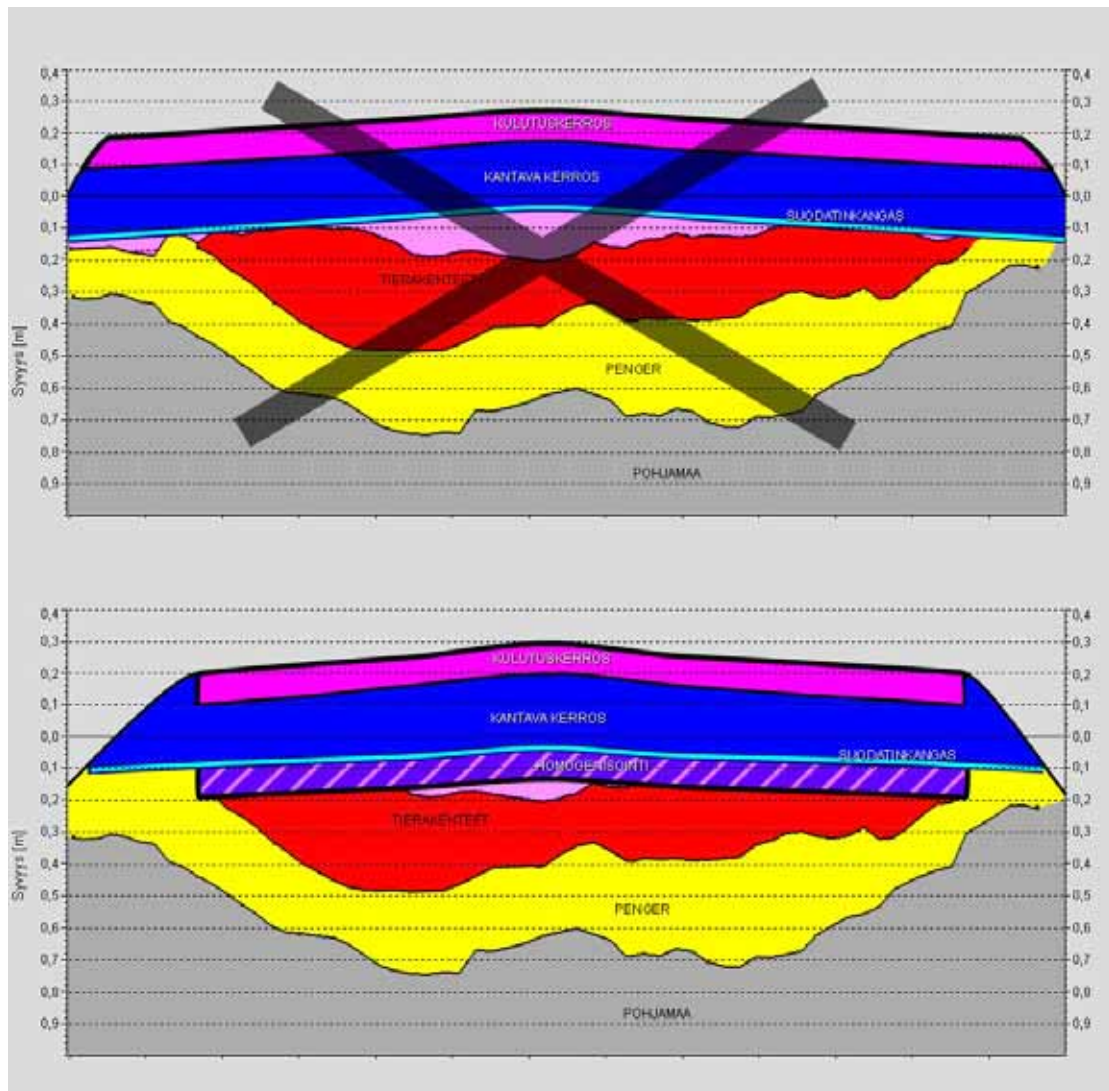
**Figur 5.2. Typisk mislykket tværsnit og tværsnit der viser hvordan forstærkning bør udføres**

Når man analyserer strækninger med tøndbrudsskader, som er blevet repareret og atter skadet, er der en faktor som gentagne gange er blevet observeret som årsag til problemer. Denne faktor er tilfælde, hvor vejen er blevet forstærket over hele det breddeudvidede tværsnit. Disse breddeudvidede rabatter har næsten ingen opbygning med det resultat, at ujævne frosthævninger og tunge køretøjer, der kører på den "gode rabat", er årsag til skader. Egentlig kan vejstrækninger, hvor rabatterne lider af manglende bæreevne, inkluderes i alle skadesklasserne i tabel 2.2.

For at undgå sådanne situationer bør bredden af tværsnittet reduceres, når man udfører forstærkninger. Figur 5.2 viser et typisk mislykket tværsnit sammen med et tværsnit, der viser hvordan forstærkning bør gennemføres. Hvis det ikke er muligt at indsnævre vejen, bør en tykkere vejstruktur konstrueres på rabatterne. Et andet alternativ er at gennemføre materialeudskiftning på rabatterne, hvorved de tynde strukturer i overbygningen og underbunden er udgravet og udskiftet med tykkere vejstrukturer. I Sverige er udskiftning af materialer i rabatterne sandsynligvis den mest anvendte metode til forstærkning af rabatter.

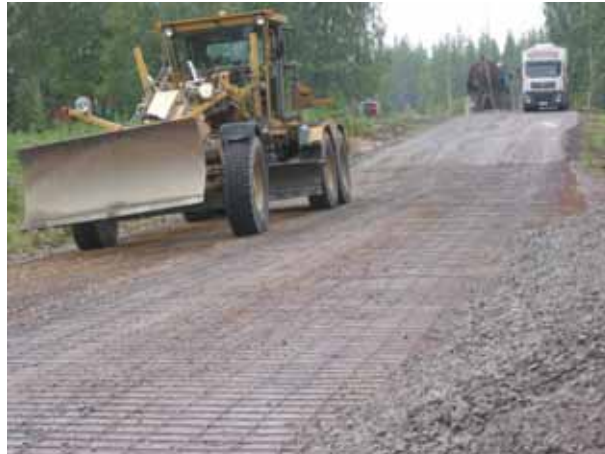
**Figur 5.3. Groft knust materiale bør anvendes under jernarmeringsnettet for at sikre sammenlåsning. (T.Ruohomäki)**

Det første trin i forstærkningen af en vej med en relativt tynd belægning gennem anvendelsen af stålnet er at fjerne, opbryde eller fræse og blande den gamle belægning og overfladebehandling og at homogenisere den øverste del af vejens struktur. Hvis belægningens overflade ikke må hæves, kan den øverste del af belægningen også fjernes i denne fase. Før man indbygger jernarmeringsnettet bør vejen afrettes til et passende tværfald ved brug af en grader og et groft knust materiale, kornstørrelse 50 – 100 mm (0-35 mm, 0-55mm) for at sikre en sammenlåsning med armeringsnettet (figur 5.3). Jernarmeringsnettet kan nu indbygges og bærelagsmaterialer kan lægges ovenpå og komprimeres. Bærelagets tykkelse er normalt designet til at være 200 – 400 mm afhængigt af tøndbrudsskadernes omfang.

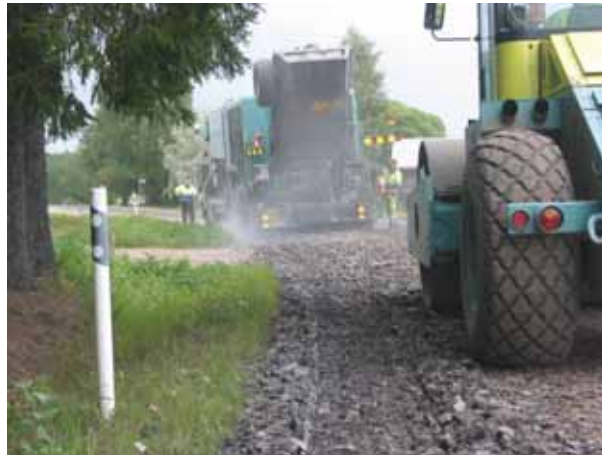
**Figur 5.4. Den eksisterende overfladebehandling fræses først ned i bærelaget. (T.Ruohomäki)**

Ved homogenisering blandes den eksisterende belægning først med bærelaget (figure 5.4). Fræsedybden er normalt 50 – 200 mm, eller dybere, men det bør ikke være så dybt, at det medfører at store sten eller stenblokke kommer nærmere overfladen. Efter homogeniseringen afrettes vejoverfladen til den optimale form ved brug af grader og det homogeniserede materiale komprimeres og et nyt slidlag udlægges. Denne metode er specielt god på veje med problemer med dybe sporkøringer, som ellers er vanskelige at reparere. Det er yderligere en fordel at vejens tværsnit også kan forbedres, så vandet ikke længere bliver beliggende på belægningen.
