**UTFORMNING OCH UTFÖRANDE AV
ÅTGÄRDER PÅ VÄGAR SOM LIDER AV
FÖRSVAGNING VID TJÄLLOSSNINGEN**

Praktiskt Sammandrag

Mars 2006

Saara Aho
Roadscanners Oy

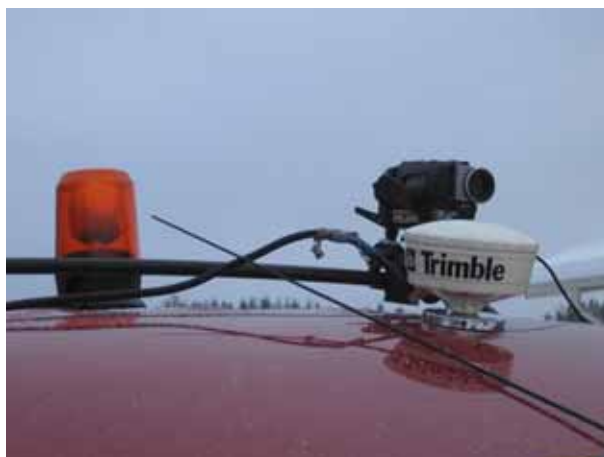
Figur 4.2. Digital video och GPS installerade på GPR-mätbilen.

Fältnätningar av tjällyftning kan snabbt identifiera skador relaterade till försvagning vid tjällossning men de kan också vara ganska dyra att genomföra. Digital video och GPS-data insamlade samtidigt som GPR-mätningarna är billigare och ett effektivt substitut till mätningar av tjällyftning (Figur 4.2). Platser med ojämn tjällyftning kan ungefärligt bestämmas genom att använda digital videoinspelning på vintern. Accelerometer- och profilometerteknik kan också användas ifall mer noggranna data behövs.

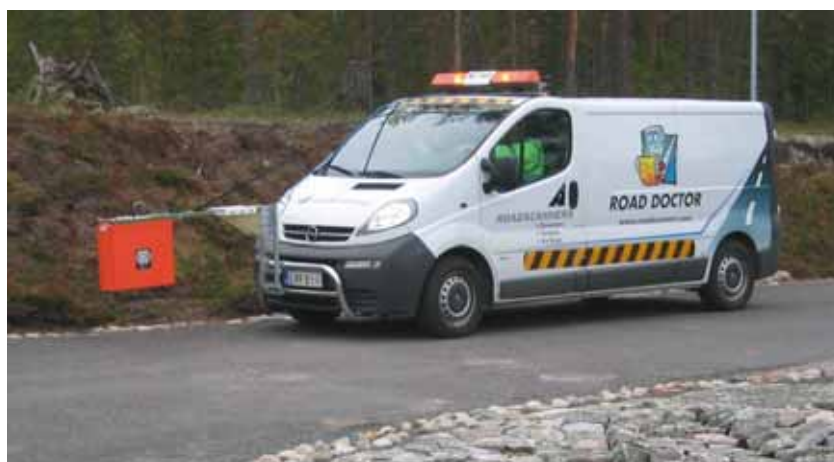
Figur 4.3. GPR-mätbil med 1 GHz hornantenn i fronten.

Dessa GPR-mätningar utförs på sommaren då vägens överbyggnad och undergrund är helt ofrusna. En 1,0–2,2 GHz antenn används för att ta reda på tjockleken hos slitlagret/beläggningen och bärlagren (Figur 4.3). 'Spårbildningstillstånd' (se Dawson och Kolisoja 2005) kan också klassificeras vid

detta tillfälle genom GPR med användning av en 400 MHz antenn tvärs över vägen i tvärsektioner. Borrprov kan tas ut för att kalibrera GPR-tolkningen. Om problemen tros vara relaterade till de obundna materialen bör materialet analyseras med lämpliga metoder avseende materialkvalitet och vattenkänslighet. Analys vid laboratorier kan också användas, t ex för att indikera om yttöppmjukningen har en koppling till kvaliteten på slitlagret. En parameter som har visat sig vara effektiv vid utvärdering av kvalitet hos obundna vägkonstruktioner är dielektricitetsvärdet. Användningen och egenskaperna hos dielektricitetsvärdet beskrivs i ROADDEX II projektrapport "Material Treatment" (Kolisoja och Vuorimies 2005).

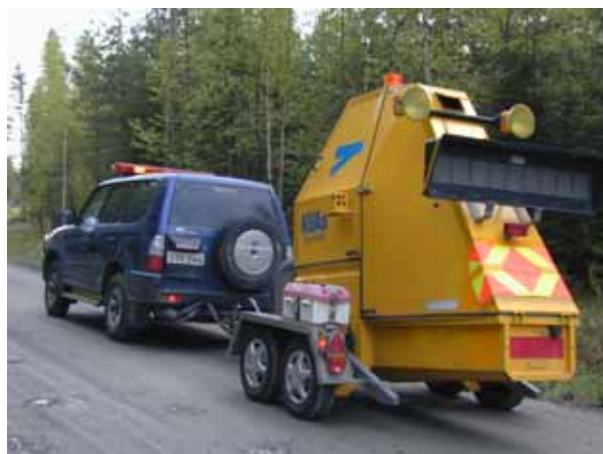
Figur 4.4. KUAB fallviktsdeflektometer (Aho 2004).

Bärighetsmätningar på grusvägar används mestadels till att bekräfta GPR-tolkningen, bedömningen av jordartstyp i undergrunden och utvärdering av kvaliteten av de obundna vägkonstruktionerna. Fallviktsdeflektometer (FWD Figur 4.4) är den bästa tekniken att använda om vägens problem är kopplat till svagt tillstånd hos undergrunden. En dynamisk konpenetrometer (DCP) kan också användas om den största kornstorleken hos stenmaterialet inte är för stor. FWD mätningar, tillsammans med spårbildningstillstånd kan ge bra information om källan till problem med bärighet. Spårbildningstillståndet bör klassificeras i denna fas om den inte har klassificerats tidigare.

FWD-data tillsammans med data på vägkonstruktionens tjocklek, importerat från GPR-undersökningens resultat, kan också användas för att beräkna yt-bärigheten för belagda vägar. Materialens modulvärden bestäms först genom 'baklängesräknande' mjukvara. Därefter kan traditionell dimensionering enligt Odemark nyttjas för att ge en initial bedömning av bärigheten för vägkonstruktionen. Detta kan användas vid bedömning av storleken på de förstärkande åtgärderna. Speciella index såsom Surface Curvature Index (SCI) och Base Curvature Index (BCI) kan också användas för analys av bärigheten.

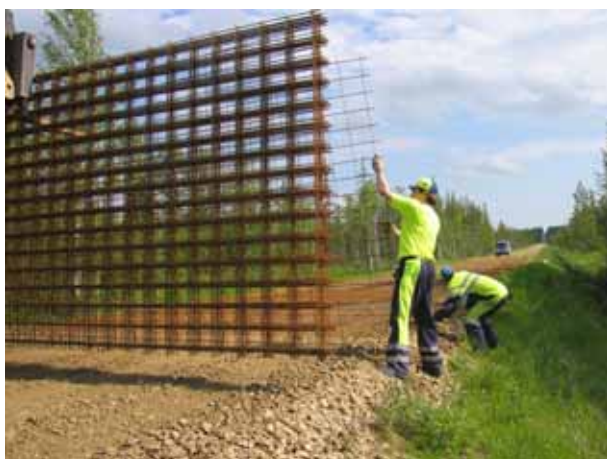
Figur 5.1. Installation av stål nät sarmering (K. Niva).

Vid fall av svag och/eller eftergivlig undergrund (Tabell 2.2, klasserna E, F och G) bör risken för ojämna sättningar noggrant övervägas om tjock förstärkning skall användas. Ojämna sättningar kan begränsas genom användning av förstärkningsåtgärd II (se Tabell 5.1) där en del av det obundna lagret kan minskas genom armering med stål nät (Figur 5.1). Armeringen fungerar också bra mot permanenta deformationer och den reducerar också vägens breddning genom utpressning av vägkanten vid tjällossning.

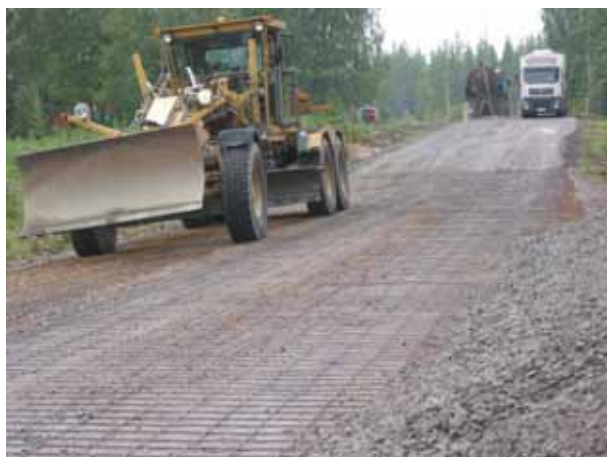
Figur 5.3. Grovkornigt stenmaterial bör användas under stål nätet för att säkra samverkan mellan stenmaterial och nät (T.Ruohomäki)

Det första steget i förstärkning av en väg med en relativt tunn beläggning genom användning av stålnät är att ta bort, knäcka eller fräsa in den gamla beläggnings eller ytbehandlingen och homogenisera den övre delen av vägöverbyggnaden. Om den belagda ytans nivå inte kan höjas, kan det övre lagret av överbyggnaden också tas bort under denna fas. Innan stålnätet placeras ut bör vägen formas så att den får rätt tvärfall bör ca 50 – 100 mm (0-35 mm, 0-55 mm) grovkornigt stenmaterial läggas ut för att säkerställa samverkan med nätet (Figur 5.3). Sedan kan stålnätet installeras och bärlagermaterial kan läggas ovanpå varefter överbyggnaden packas. Bärlagrets tjocklek är normalt designat att vara 200 – 400 mm beroende på svårighetsgraden hos tjällossningsskadan.

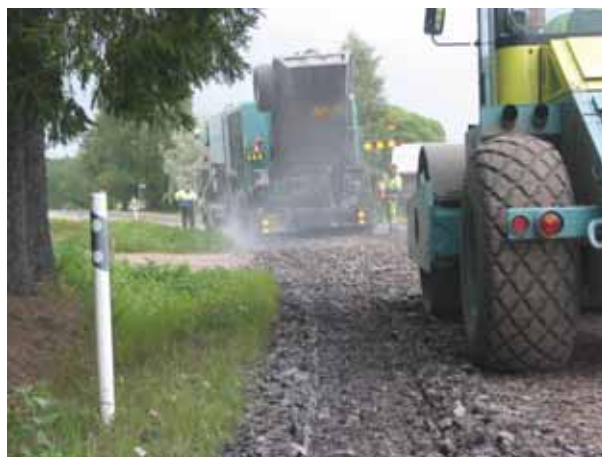
Figur 5.4. Befintlig ytbehandling fräses först in i bärlagret (T. Tuohomäki)

Vid användning av homogenisering fräses först den befintliga beläggningsen ner i bärlagret (Figur 5.4). Fräsdjupet är normalt 50 – 200 mm, eller djupare, men det bör inte vara så djupt att det medför att stora stenar och stenblock kommer närmare ytan. Efter homogeniseringen formas vägytan till optimal form med en vägghyvel och det homogeniserade materialet packas, varefter ett nytt slitlager läggs på. Denna teknik är speciellt bra på vägar som har problem med stora spårdjup som annars är svåra att laga. En ytterligare fördel är att vägens tvärfall också kan förbättras så att vattnet inte längre ligger kvar på beläggningsen.
