Anne Peltoniemi-Taivalkoski, Timo Saarenketo

# ERIKOISKUIVATUSKOHTEIDEN KUNTOSEURANTA KITTILÄN ALUEURAKAN ALUEELLA

Loppuraportti 2010 - 2011 testeistä

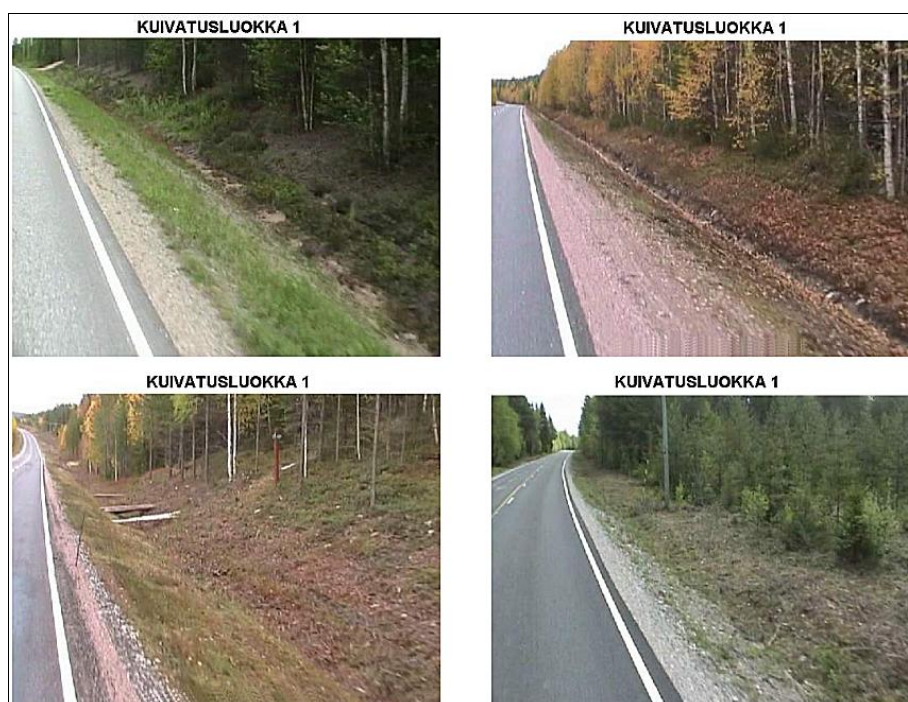
Kuva 2. Esimerkkejä ojista, joiden kuivatusluokka on 1.

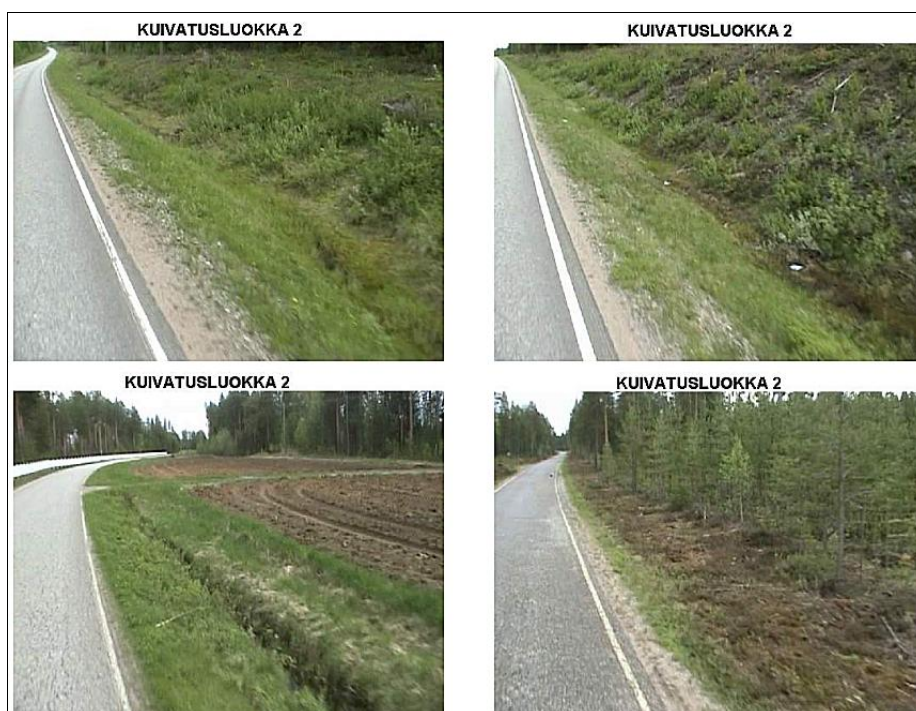
*Kuva 3. Esimerkkejä ojista, joiden kuivatusluokka on 2.*

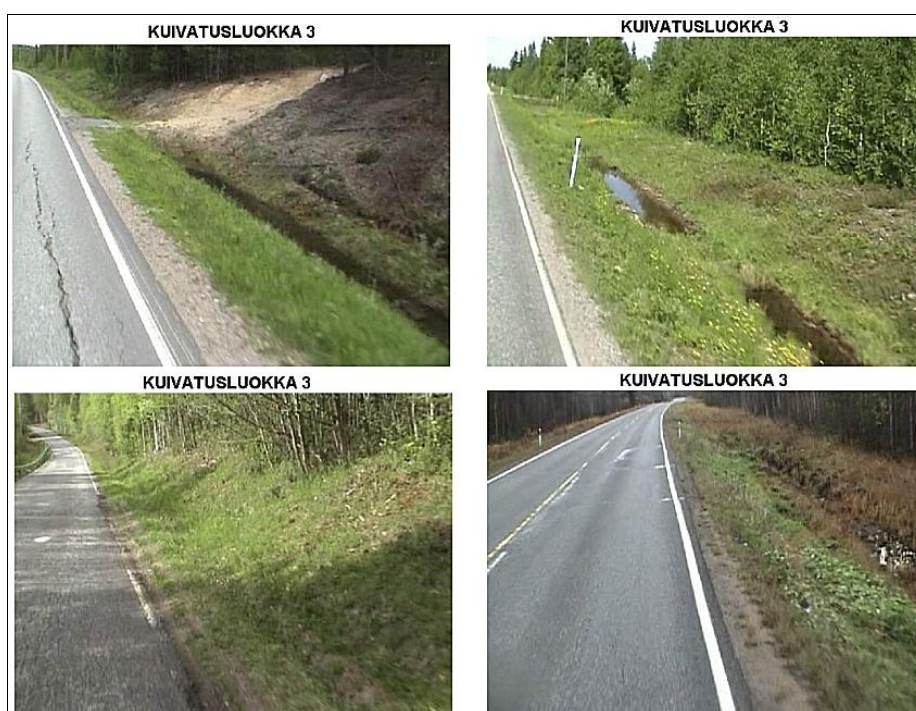
*Kuva 4. Esimerkkejä ojista, joiden kuivatusluokka on 3.*

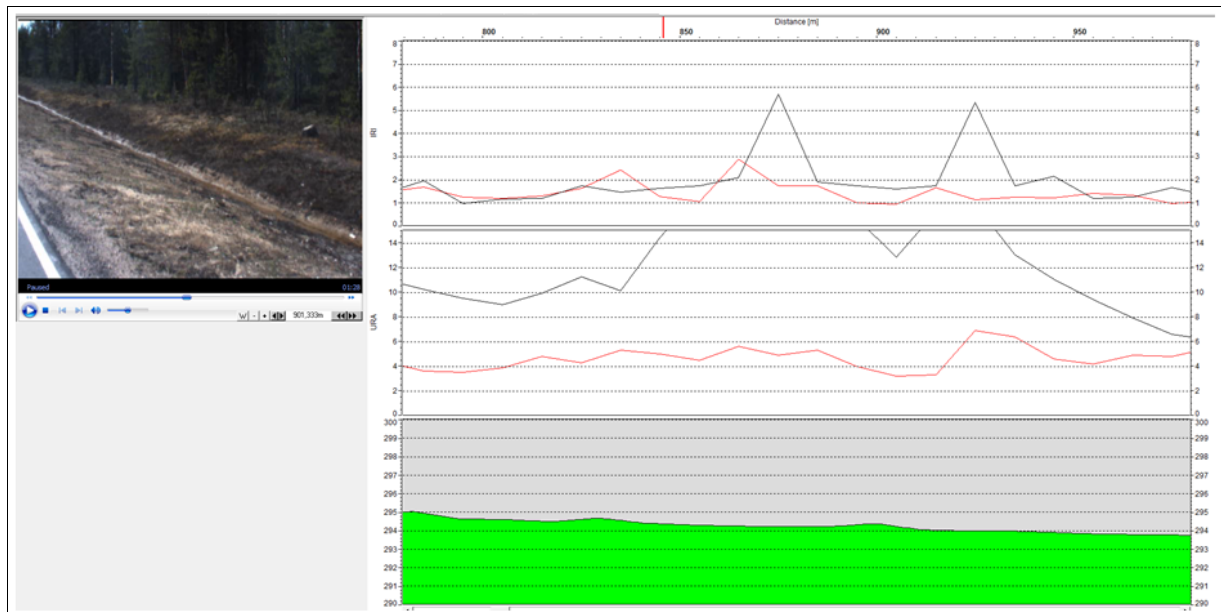
Ensimmäisessä kohteessa (vasen 750 - 1150) kuivatus on selvästi parantunut vuonna 2007 tehdyn arvioinnin välttävästä luokasta luokkaan hyvä. Oja on kunnostettu ja vesi virtaa ojassa hyvin (kuva 20). Ainoastaan paalujen 1060 m sekä 1190 m kohdalla olevien liittymien välissä kuivatus on arvioitu välttäväksi, sillä siellä vesi ei virtaa kunnolla ojassa. Todennäköisesti ojan pituuskaltevuus on riittämätön, syynä voi olla liittymärummun korkeusasema. Paalun 1060 m kohdalla olevan liittymän rumpu on todettu kevään tarkastuksessa olevan auki, mutta se on huonokuntoinen.

Kohteessa on tien oikealla kaistalla tehty ajouran paikkauksia, jonka ansiosta urasyvyys on nyt alhainen. Tulevina vuosina on mahdollista nähdä, kuinka hyvin toimiva kuivatus vaikuttaa tien kuntoon, ja tämän takia kunnostetun ojan vaikutusta tien kuntoon kannattaa seurata myös jatkossa.

Kuva 20. Esimerkki hyvin toimivasta kuivatuksesta sekä urapaikkauksen vaikutuksesta tien kuntoon. Vuonna 2009 tehty urapaikkaus on laskenut uraisuusarvot alhaiselle tasolle. Oikealla ylinnä IRI- arvot (musta 2006, punainen 2010), keskellä URA- arvot (värit samat kuin IRI- kuvassa) ja alinna korkeusprofiili. Videokuva vasemmalla on paalulta 900 m.

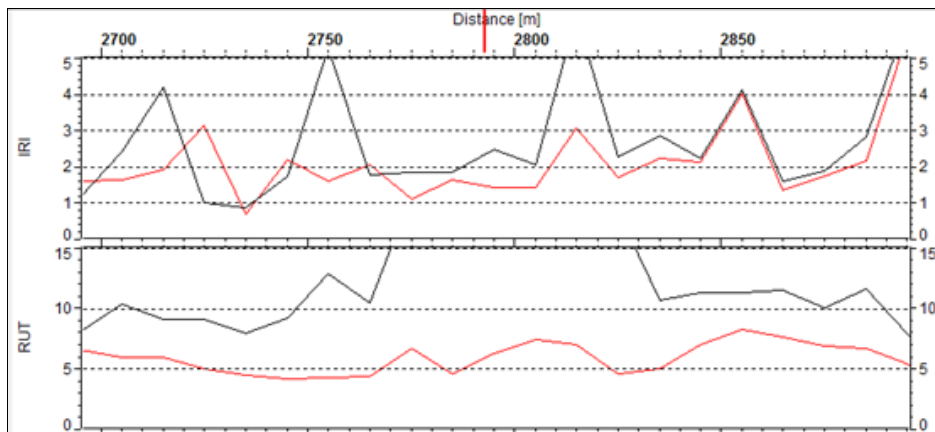
Vuodesta 2007 vuoteen 2011 kuivatus on visuaalisesti tarkasteltuna parantunut huonosta hyvään. Urasyvytydet puolestaan ovat kohteessa laskeneet huomattavasti vuodesta 2006 vuoteen 2010. Kohteessa on paikattu uria PTM- mittausten välillä, joka on syynä urasyvytyksien laskuun. Erityisesti paaluvälillä 2730 – 2900 m urasyvyys on laskenut merkittävästi. Koska myös kuivatuksen kunto on parantunut selvästi (kuvat 23 ja 24), kannattaisi kohde pitää myös jatkossa tarkkailussa, jolloin parannetun kuivatuksen vaikutusta tien kuntoon voidaan tarkemmin selvittää. Kohteen IRI- tuloksissa on yhä yksittäisiä ja keskiarvoa korkeampia piikkejä. Tämän erikoiskuivatuskohteen kohdalla olevalta rinnesuolta valuvat vedet voivat nopeasti heikentää ojan kuntoa ja myös siksi tämän takia kohteen seuraamista kannattaisi jatkaa.

*Kuva 23. Ajourien paikkaaminen oikealla kaistalla on laskenut URA- arvoja kohteessa. Kuvassa IRI- tulokset on esitetty ylimmässä kentässä (2010 punainen ja 2006 musta) ja urasyvytydet alemmassa kentässä (2010 punainen ja 2006 musta).*

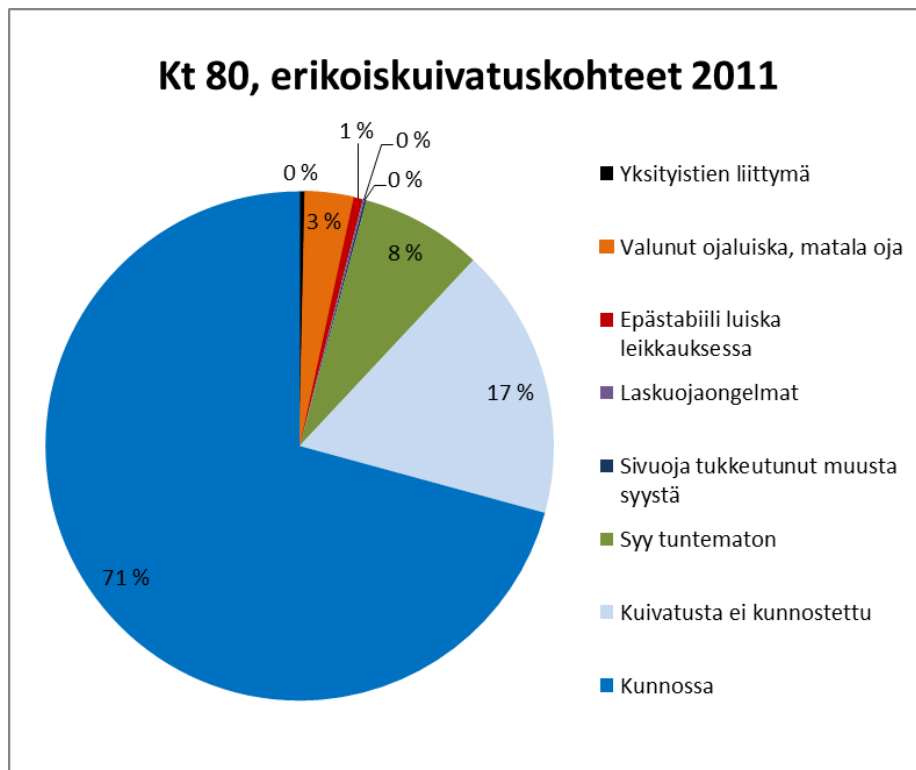
Kuva 37. Epätasaisuuden tai uraisuuden kasvun syy kantatien 80 erikoiskuivatuskohteilla vuonna 2011.

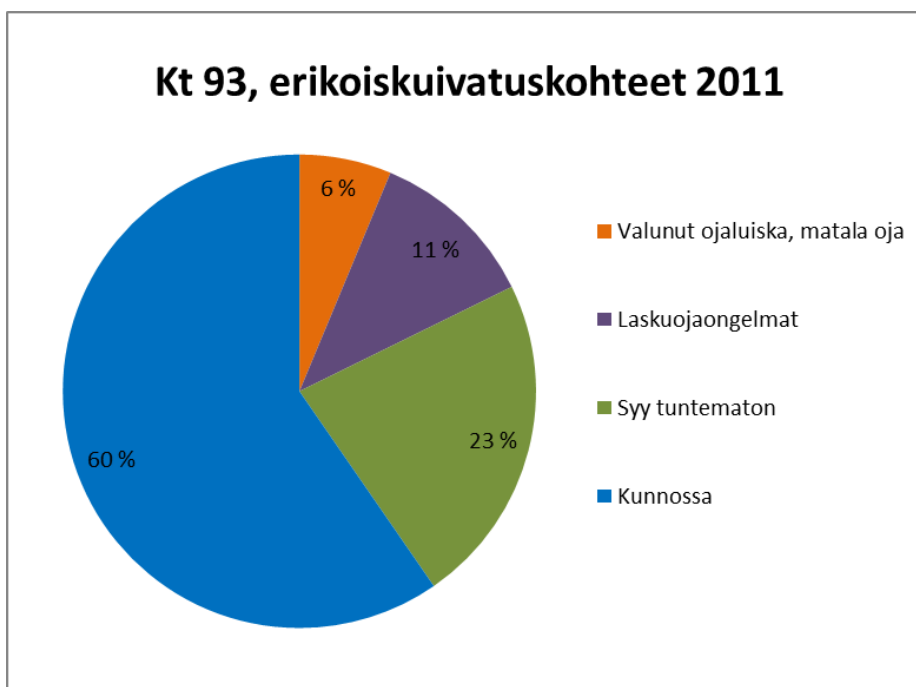
Kuva 38. Epätasaisuuden tai uraisuuden kasvun syy kantatien 93 erikoiskuivatuskohteilla vuonna 2011.

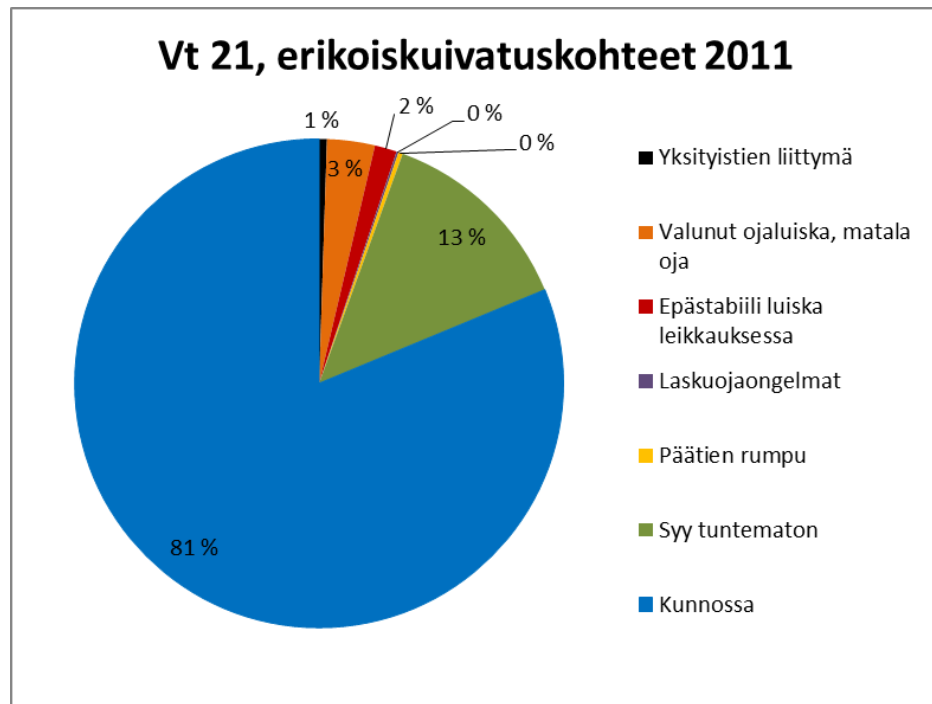
Kuva 39. Epätasaisuuden tai uraisuuden kasvun syy valtatie 21 erikoiskuivatuskohteilla vuonna 2011.

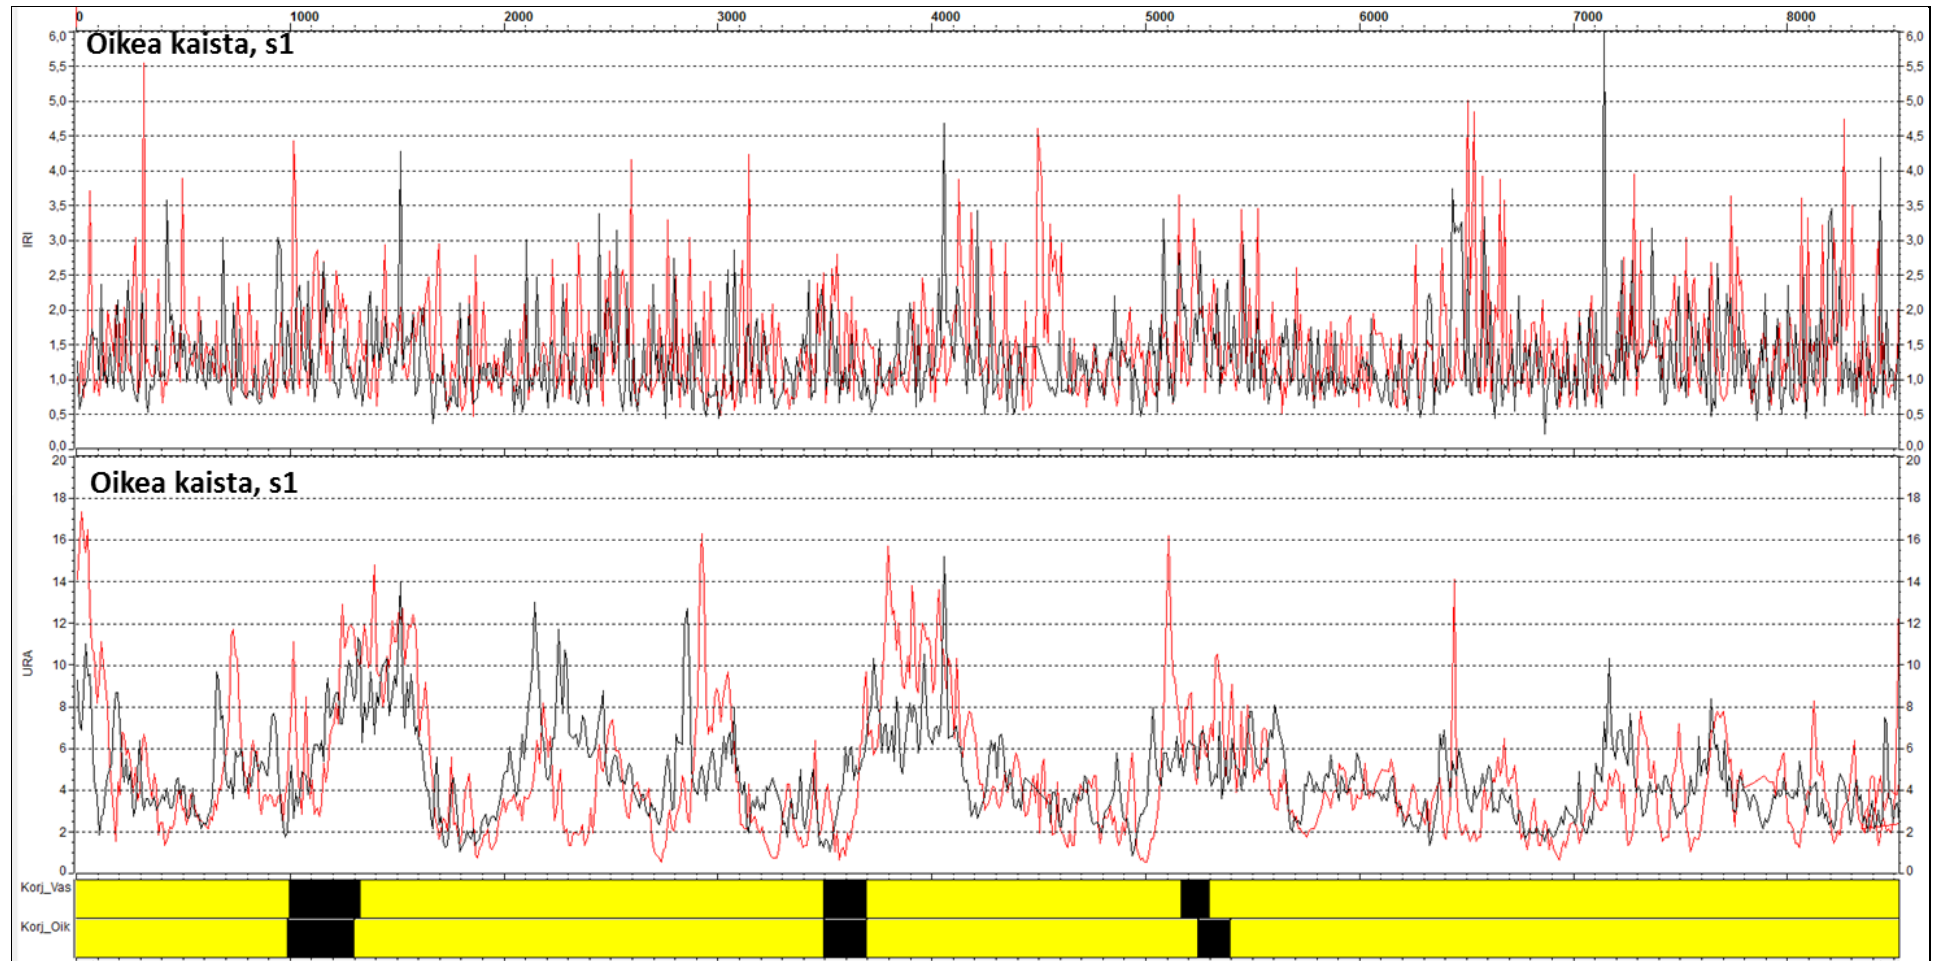
Liite 1. Kantatien 93, tieosan 3 epätasaisuusarvot (IRI) vuosilta 2006 (musta) ja 2011 (punainen) sekä uraisuusarvot (URA) samoilta vuosilta. Arvot on mitattu oikealta kaistalta (s 1). Alinna on mustalla merkitty erikoiskuivatuskohteiden sijainti sekä vasemmassa että oikeassa ojassa. Tieosalla ei ollut tehty urapaikkauksia erikoiskuivatuskohteiden kohdalla.

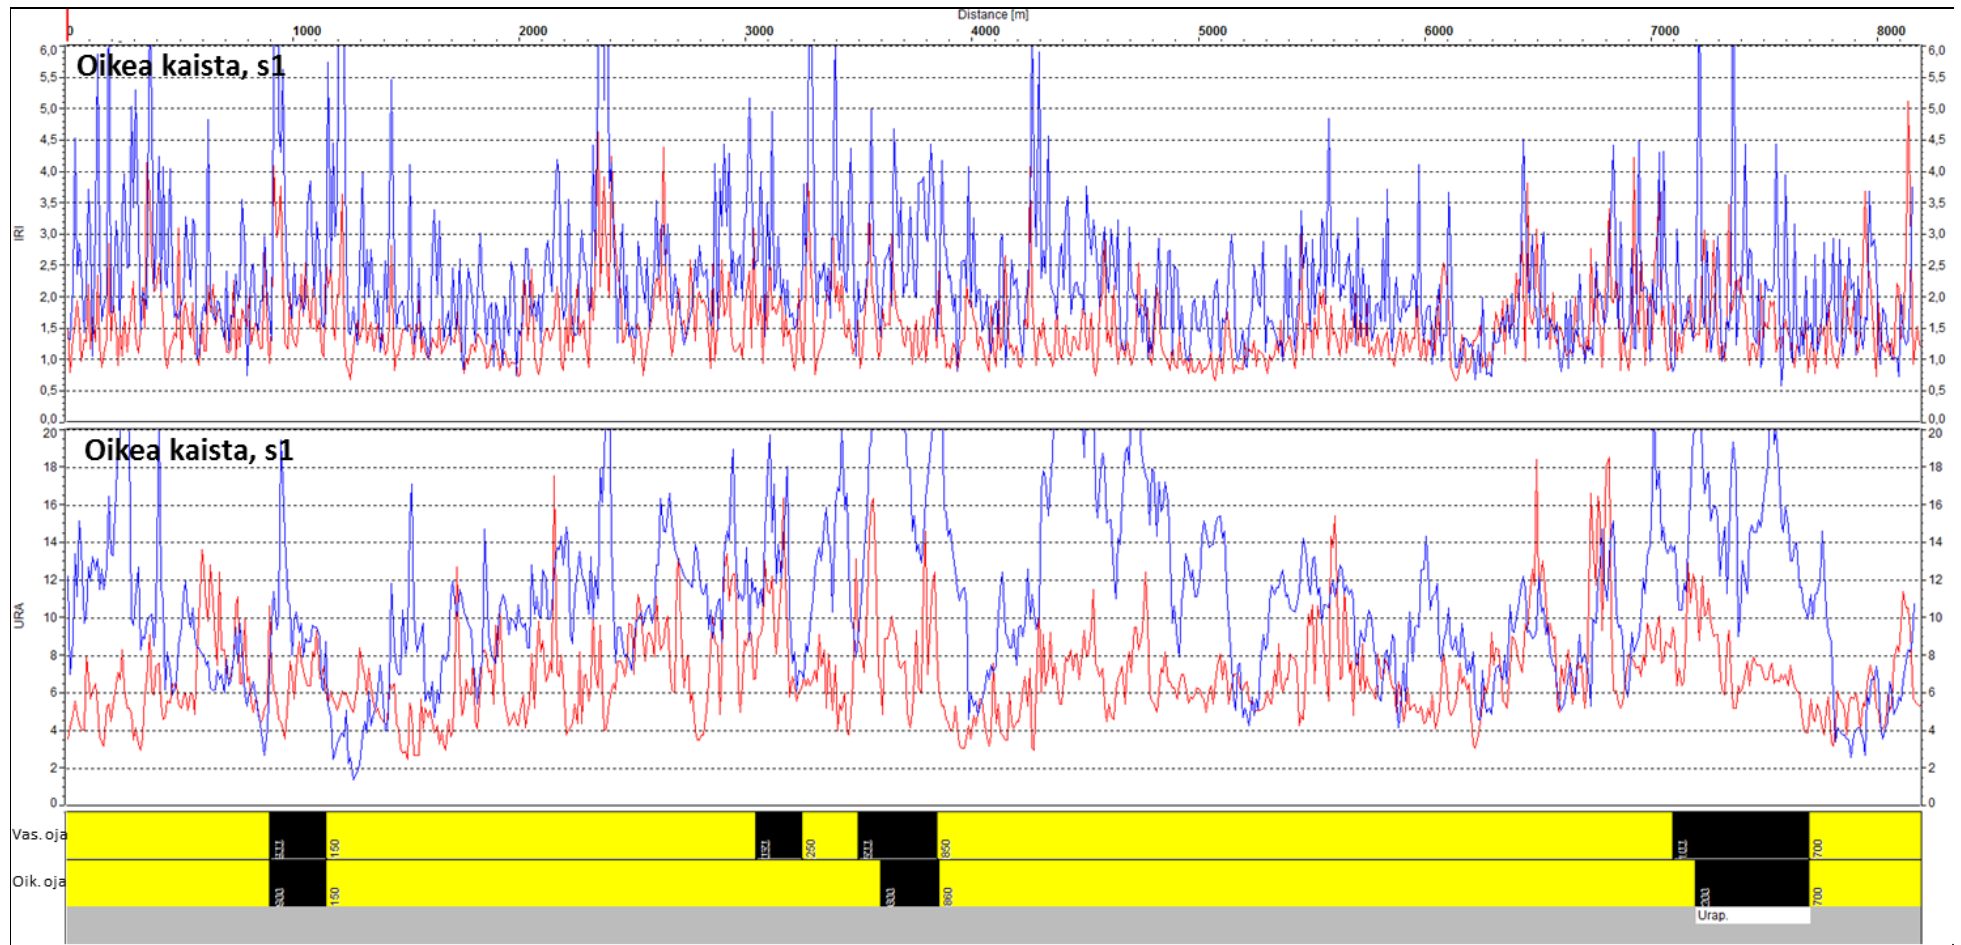
Liite 2. Kantatien 80, tieosan 10 epätasaisuusarvot (IRI) vuosilta 2005 (sininen) ja 2011 (punainen) sekä uraisuusarvot (URA) samoilta vuosilta. Arvot on mitattu oikealta kaistalta (s 1). Mustalla on merkitty erikoiskuivatuskohteiden sijainti sekä vasemmassa että oikeassa ojassa. Alimmaisessa palkissa on valkoisella merkitty oikealla kaistalla tehdyt urapaikkaukset viimeisen erikoiskuivatuskohteen kohdalla.

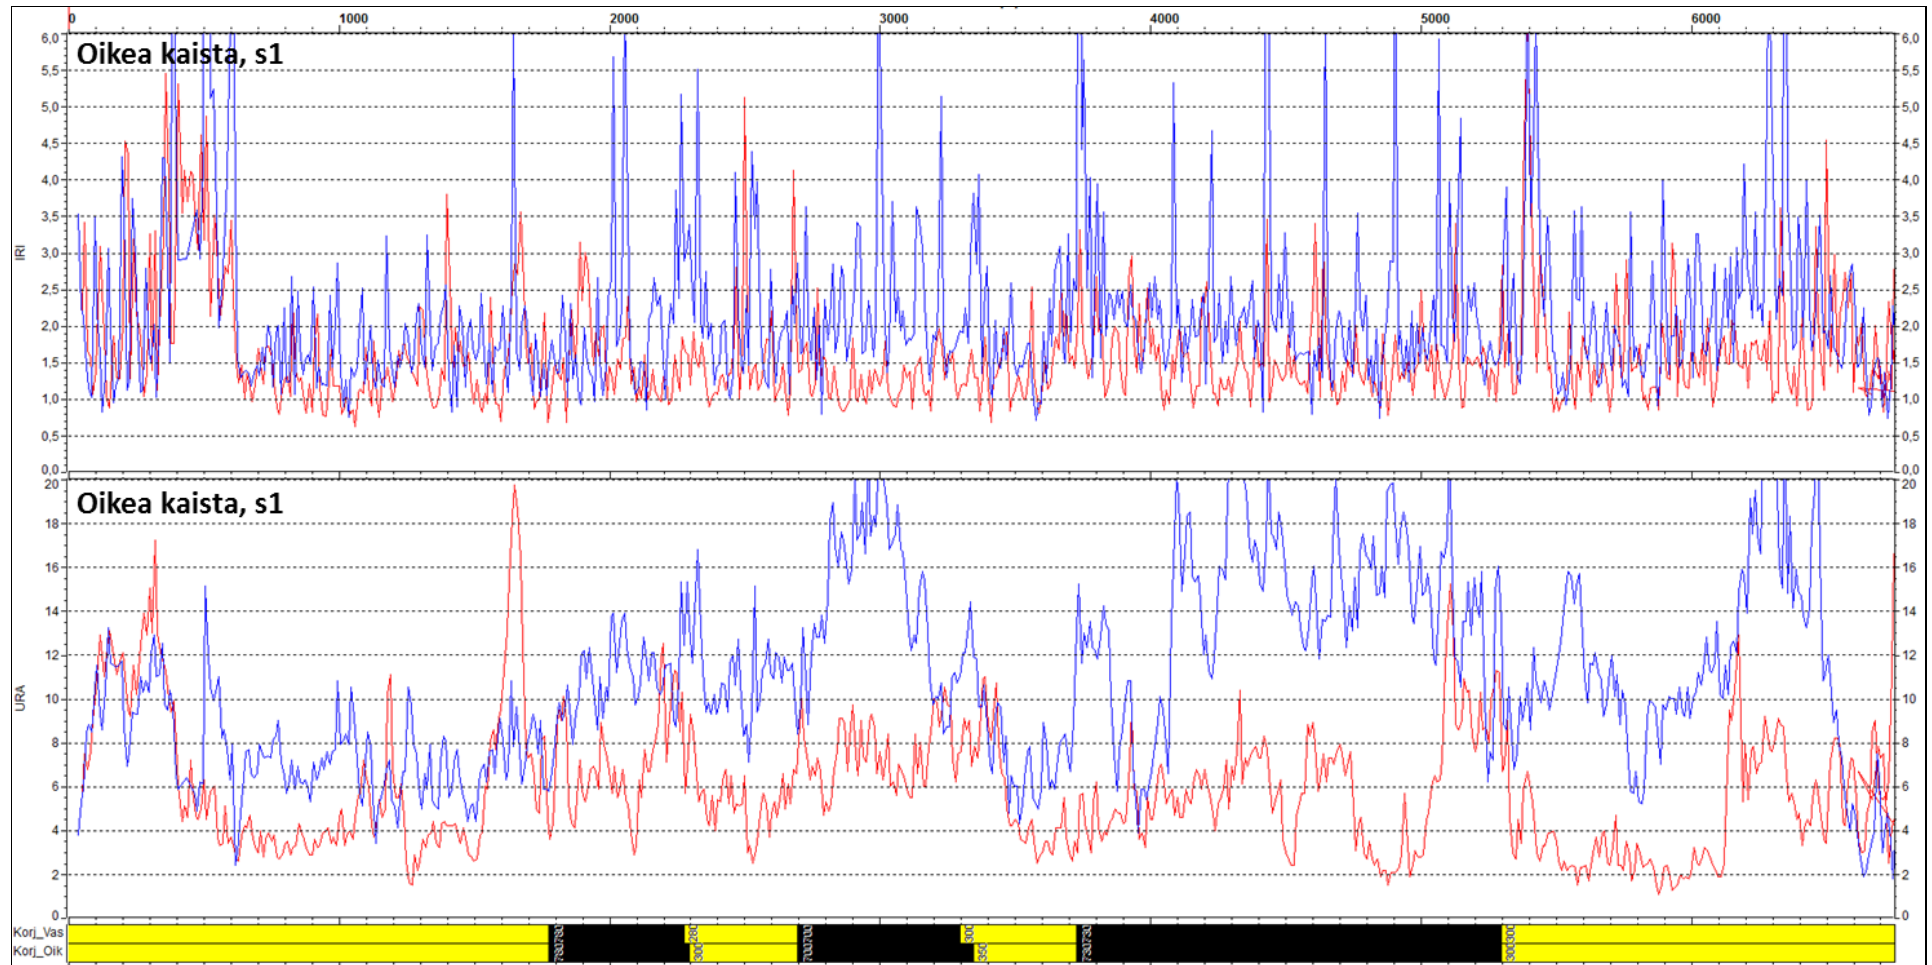
Liite 3. Kantatien 80, tieosan 11 epätasaisuusarvot (IRI) vuosilta 2006 (sininen) ja 2011 (punainen) sekä uraisuusarvot (URA) samoilta vuosilta. Arvot on mitattu oikealta kaistalta (s 1). Alinna on mustalla merkitty erikoiskuivatuskohteiden sijainti sekä vasemmassa että oikeassa ojassa. Erikoiskuivatuskohteiden kohdalla ei ollut tehty urapaikkauksia.

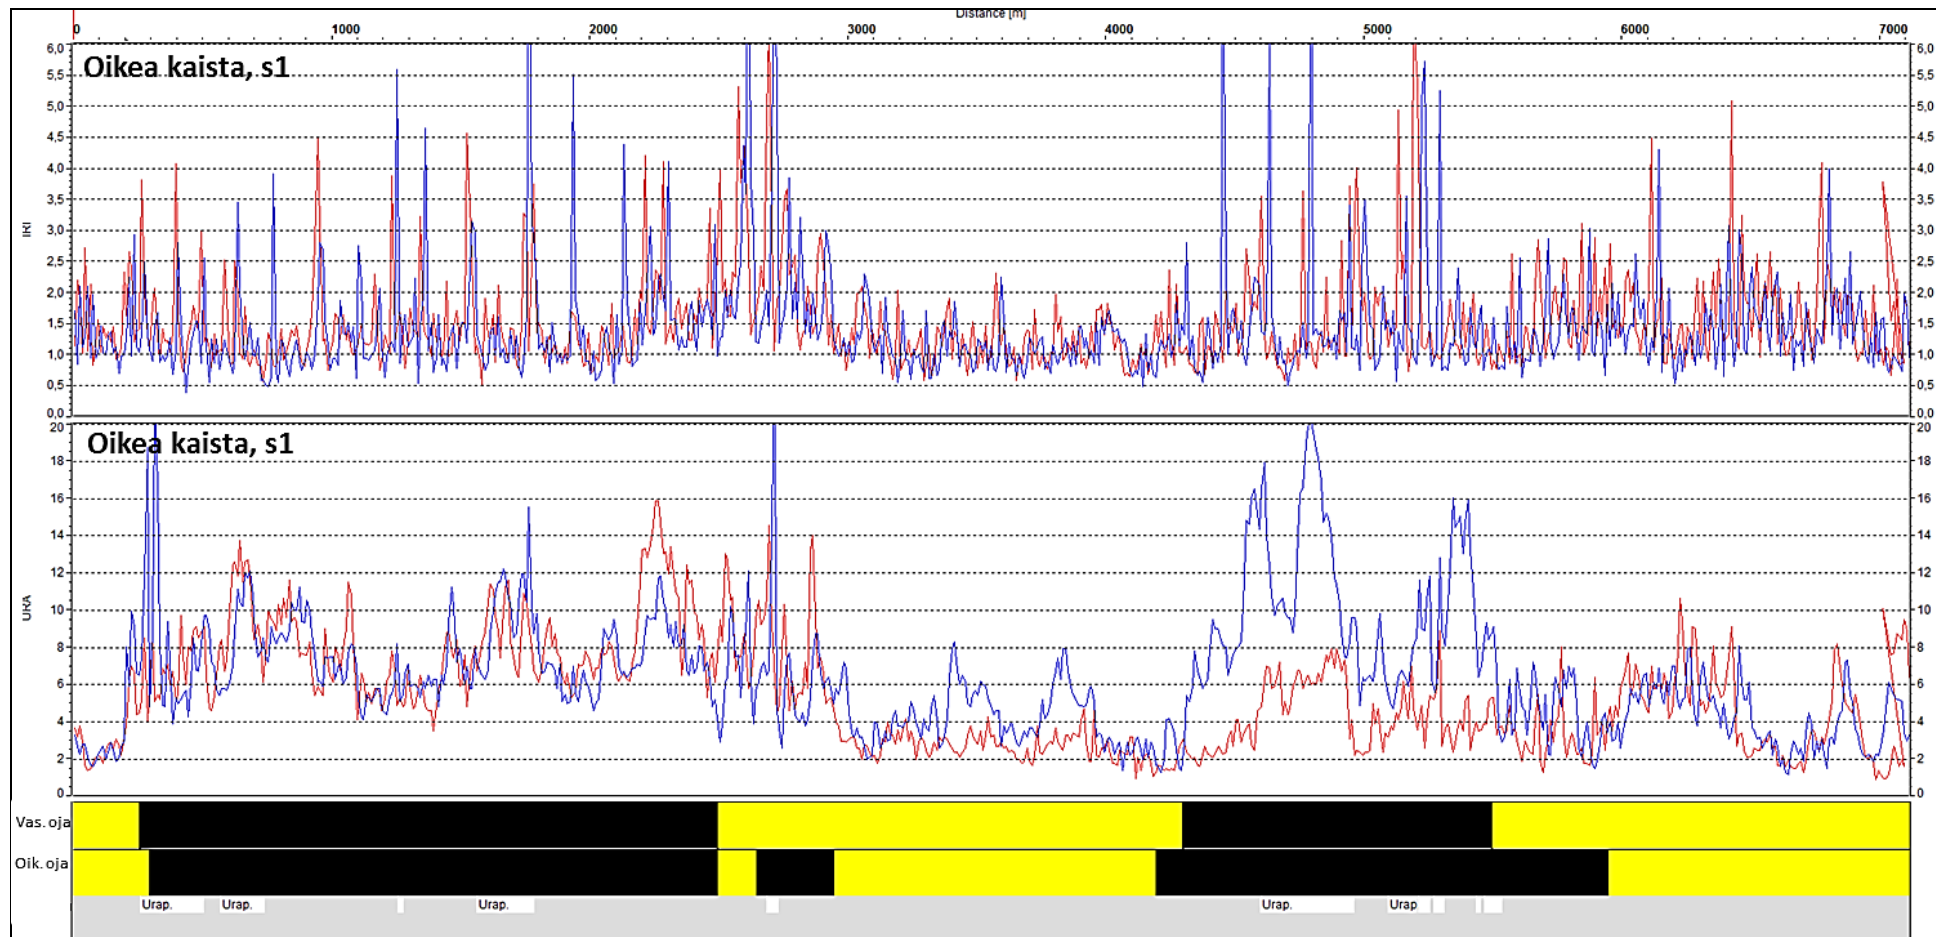
Liite 4. Kantatien 80, tieosan 12 epätasaisuusarvot (IRI) vuosilta 2006 (sininen) ja 2011 (punainen) sekä uraisuusarvot (URA) samoilta vuosilta. Arvot on mitattu oikealta kaistalta (s 1). Mustalla on merkitty erikoiskuivatuskohteiden sijainti sekä vasemmassa että oikeassa ojassa. Alinna on esitetty urapaikkausten sijainti erikoiskuivatuskohteissa tien oikealla kaistalla.

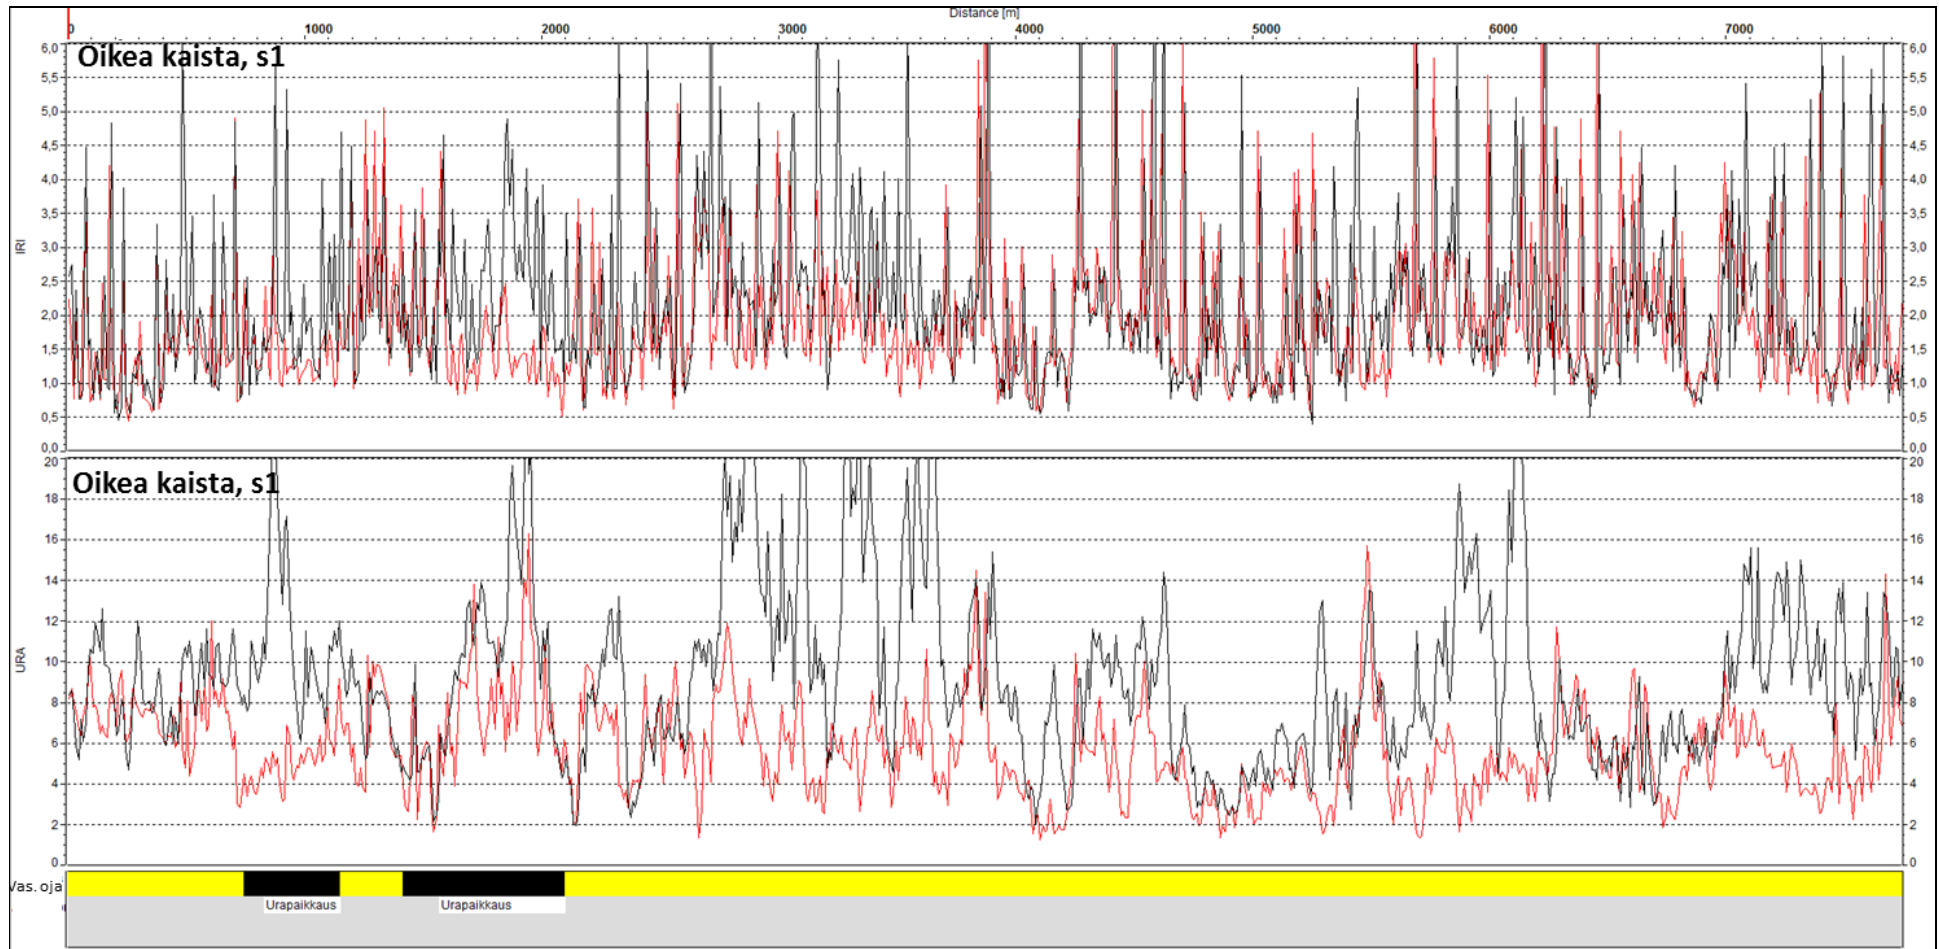
Liite 5. Valtatie 21, tieosan 151 epätasaisuusarvot (IRI) vuosilta 2006 (musta) ja 2010 (punainen) sekä uraisuusarvot (URA) samoilta vuosilta. Arvot on mitattu oikealta kaistalta (s 1). Alinna on mustalla merkitty erikoiskuivatuskohteiden sijainti vasemmassa ojassa sekä valkoisella kohdat, joilla on tehty urapaikkauksia erikoiskuivatuskohteiden kohdalla.

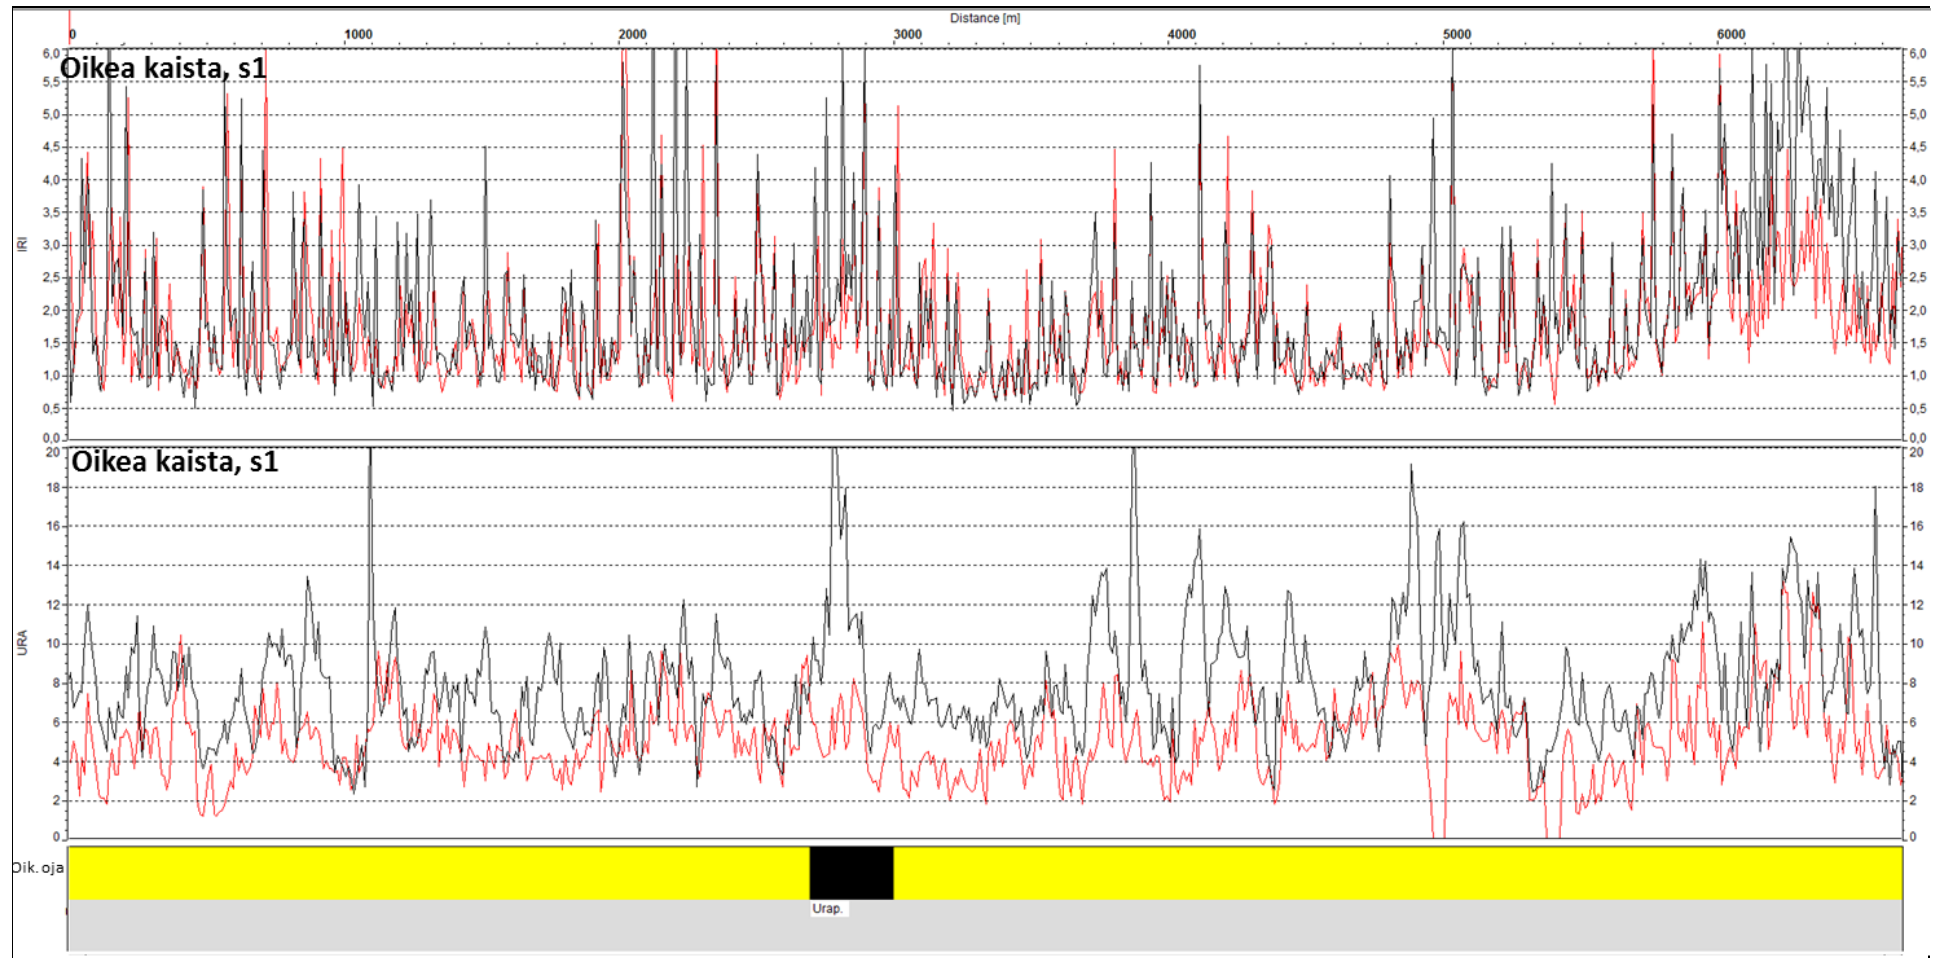
Liite 6. Valtatie 21, tieosan 152 epätasaisuusarvot (IRI) vuosilta 2006 (musta) ja 2010 (punainen) sekä uraisuusarvot (URA) samoilta vuosilta. Arvot on mitattu oikealta kaistalta (s 1). Alinna on mustalla merkitty erikoiskuivatuskohteen sijainti oikeassa ojassa sekä valkoisella urapaikkausten sijainti erikoiskuivatuskohteiden kohdalla.

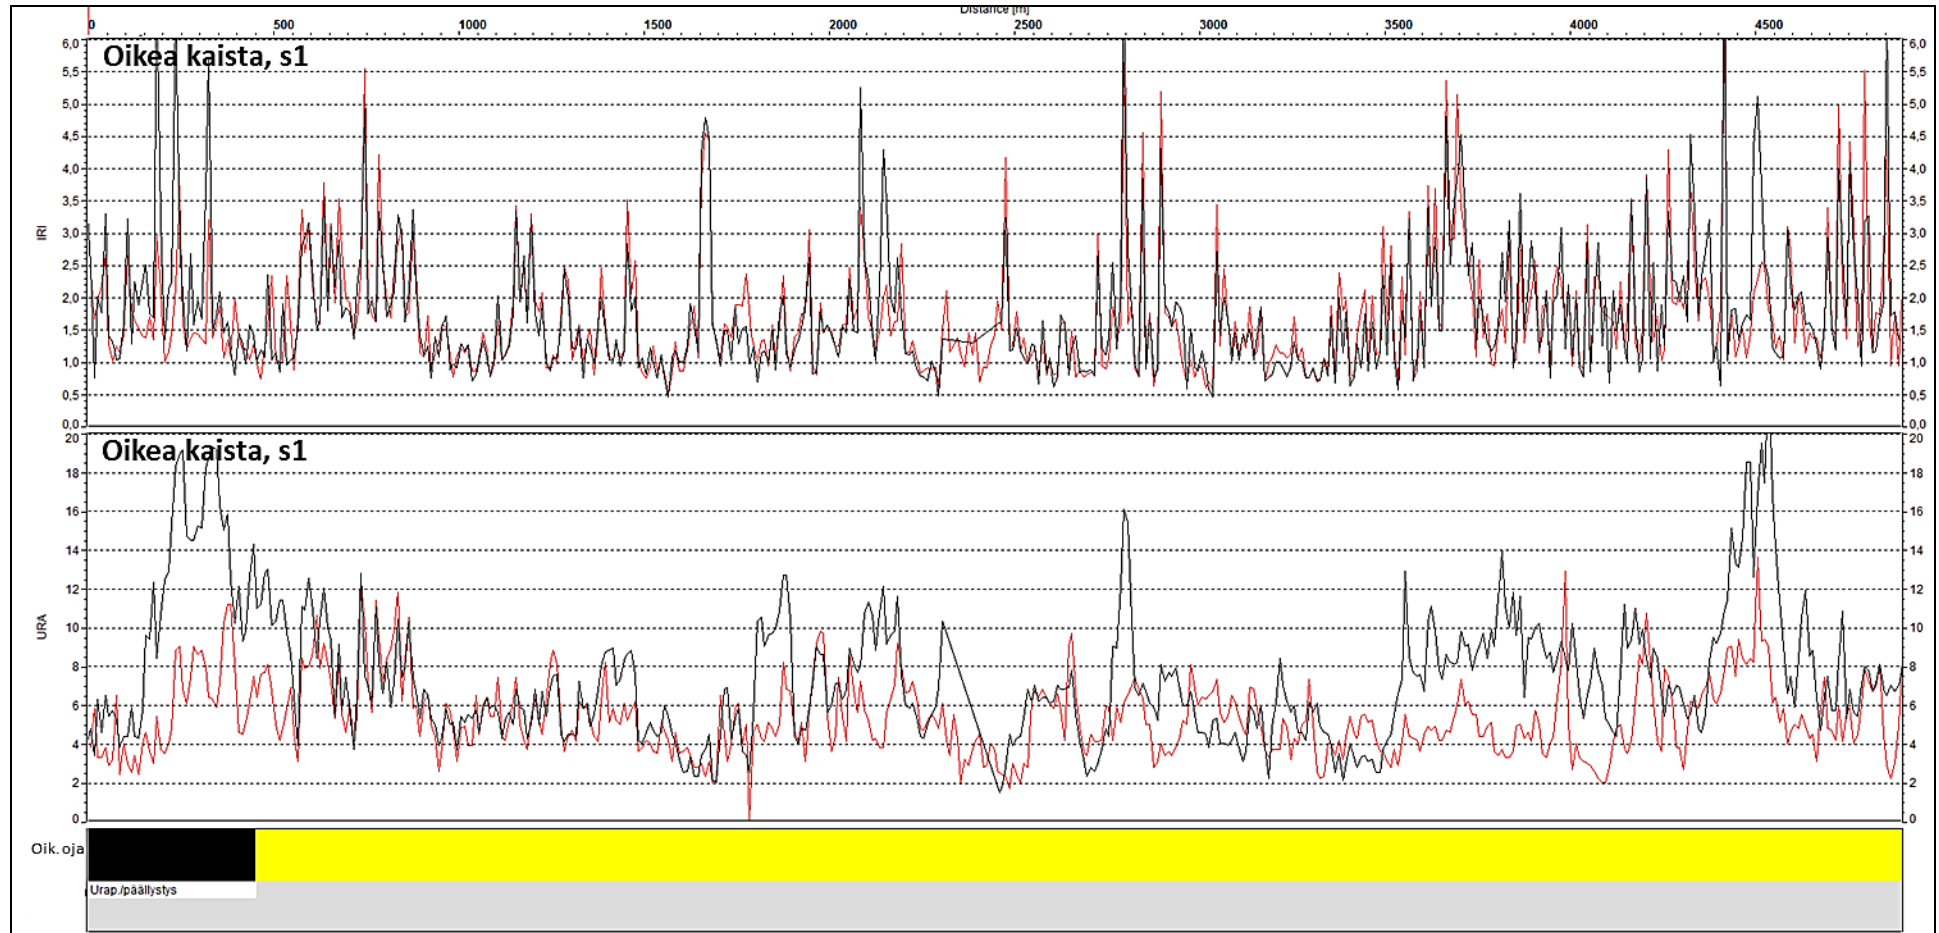
Liite 7. Valtatien 21, tieosan 153 epätasaisuusarvot (IRI) vuosilta 2006 (musta) ja 2010 (punainen) sekä uraisuusarvot (URA) samoilta vuosilta. Arvot on mitattu oikealta kaistalta (s 1). Alinna on mustalla merkitty erikoiskuivatuskohteen sijainti tieosan alussa, oikeassa ojassa ja valkoisella urapaikkaukset tai kokonaan uudelleen päällystetyt kohdat erikoiskuivatuskohteen kohdalla.

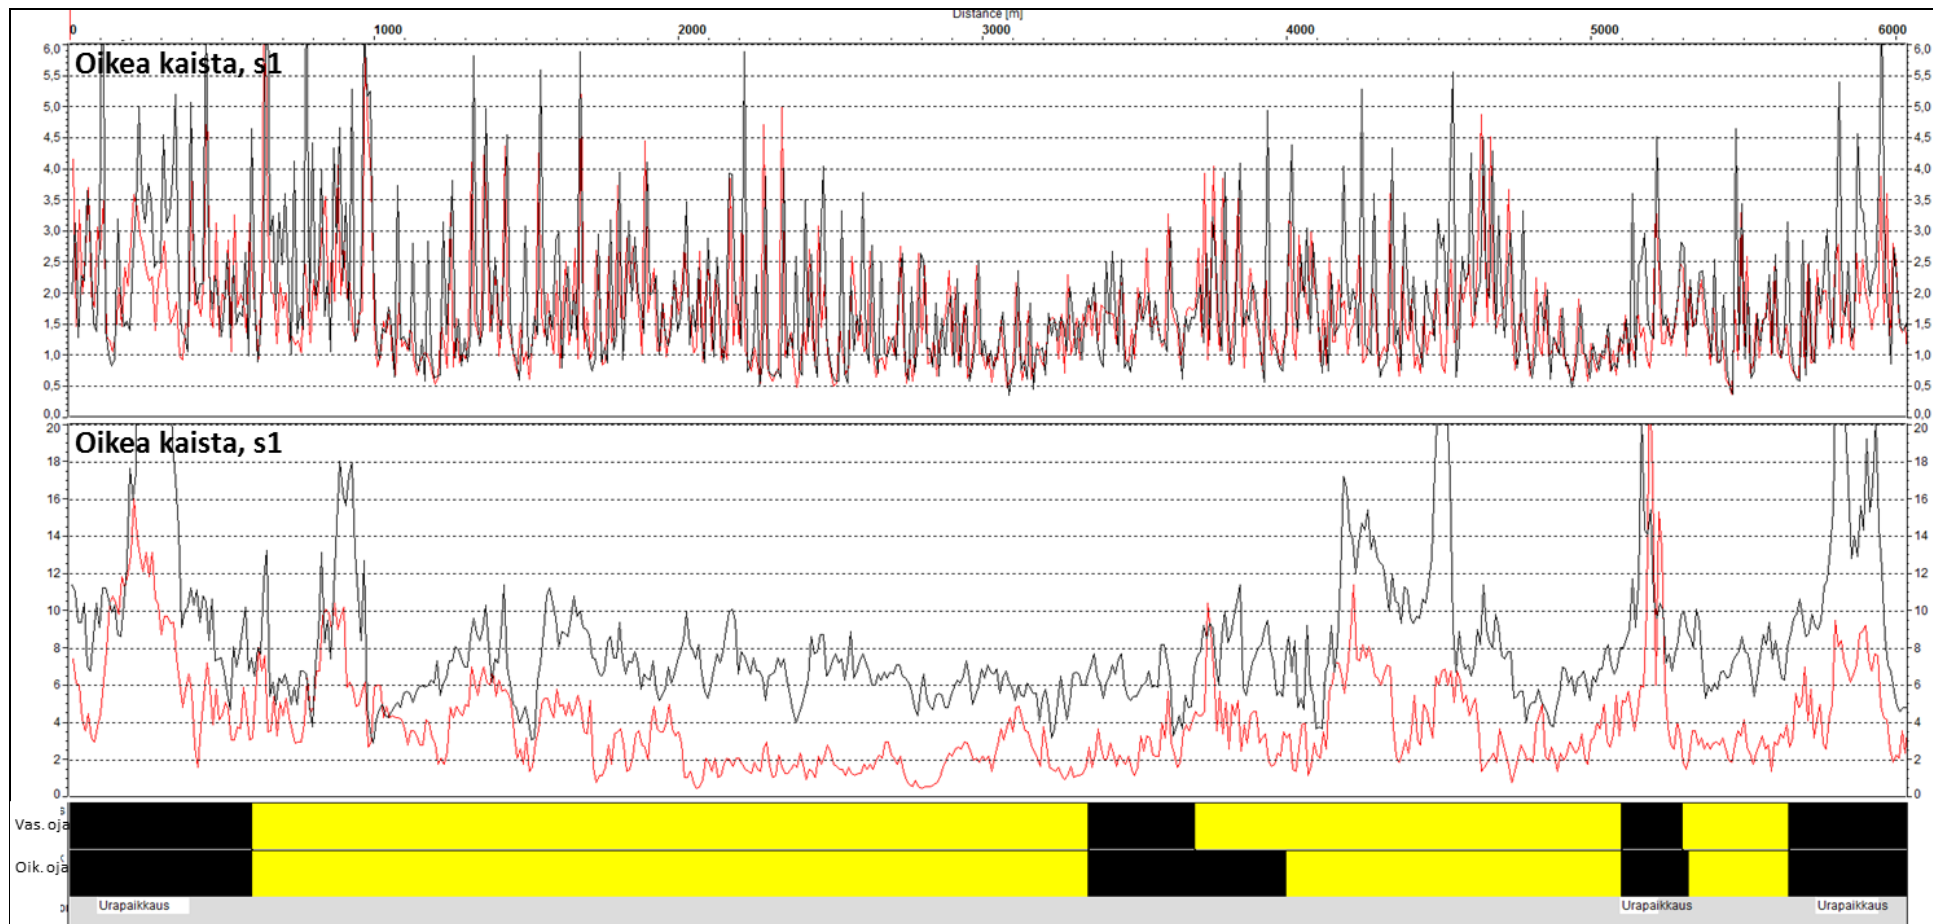
Liite 8. Valtatien 21, tieosan 205 epätasaisuusarvot (IRI) vuosilta 2006 (musta) ja 2010 (punainen) sekä uraisuusarvot (URA) samoilta vuosilta. Arvot on mitattu oikealta kaistalta (s 1). Alla on mustalla merkitty erikoiskuivatuskohteiden sijainti sekä vasemmassa että oikeassa ojassa ja valkoisella urapiikkauskohteet erikoiskuivatuskohteiden kohdalla.
