Anne Peltoniemi-Taivalkoski, Timo Saarenketo

# ERIKOISKUIVATUSKOHTEIDEN KUNTOSEURANTA KITTILÄN ALUEURAKAN ALUEELLA

Loppuraportti 2010 - 2011 testeistä

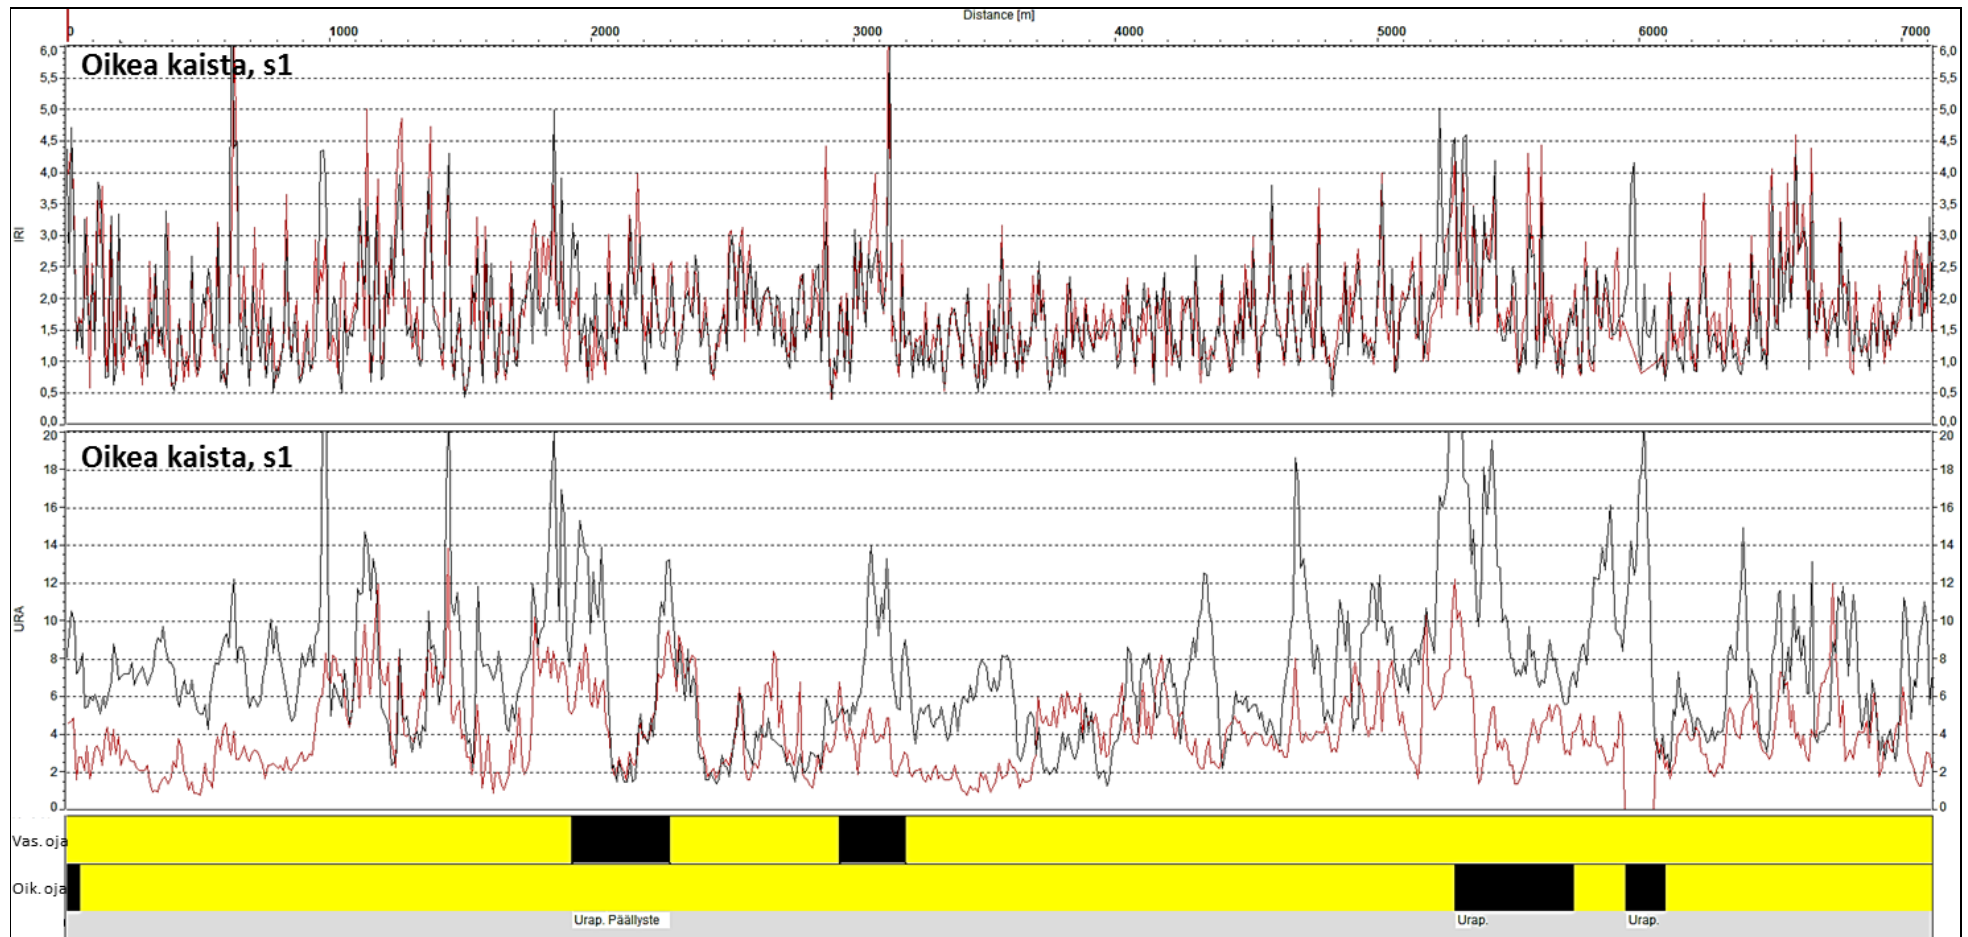
Liite 9. Valtatien 21, tieosan 207 epätasaisuusarvot (IRI) vuosilta 2006 (musta) ja 2010 (punainen) sekä uraisuusarvot (URA) samoilta vuosilta. Arvot on mitattu oikealta kaistalta (s 1). Alinna on mustalla merkitty erikoiskuivatuskohteiden sijainti sekä vasemmassa että oikeassa ojassa ja valkoisella urapaikkausten tai kokonaan uudelleen päällystetyt kohdat erikoiskuivatuskohteilla.

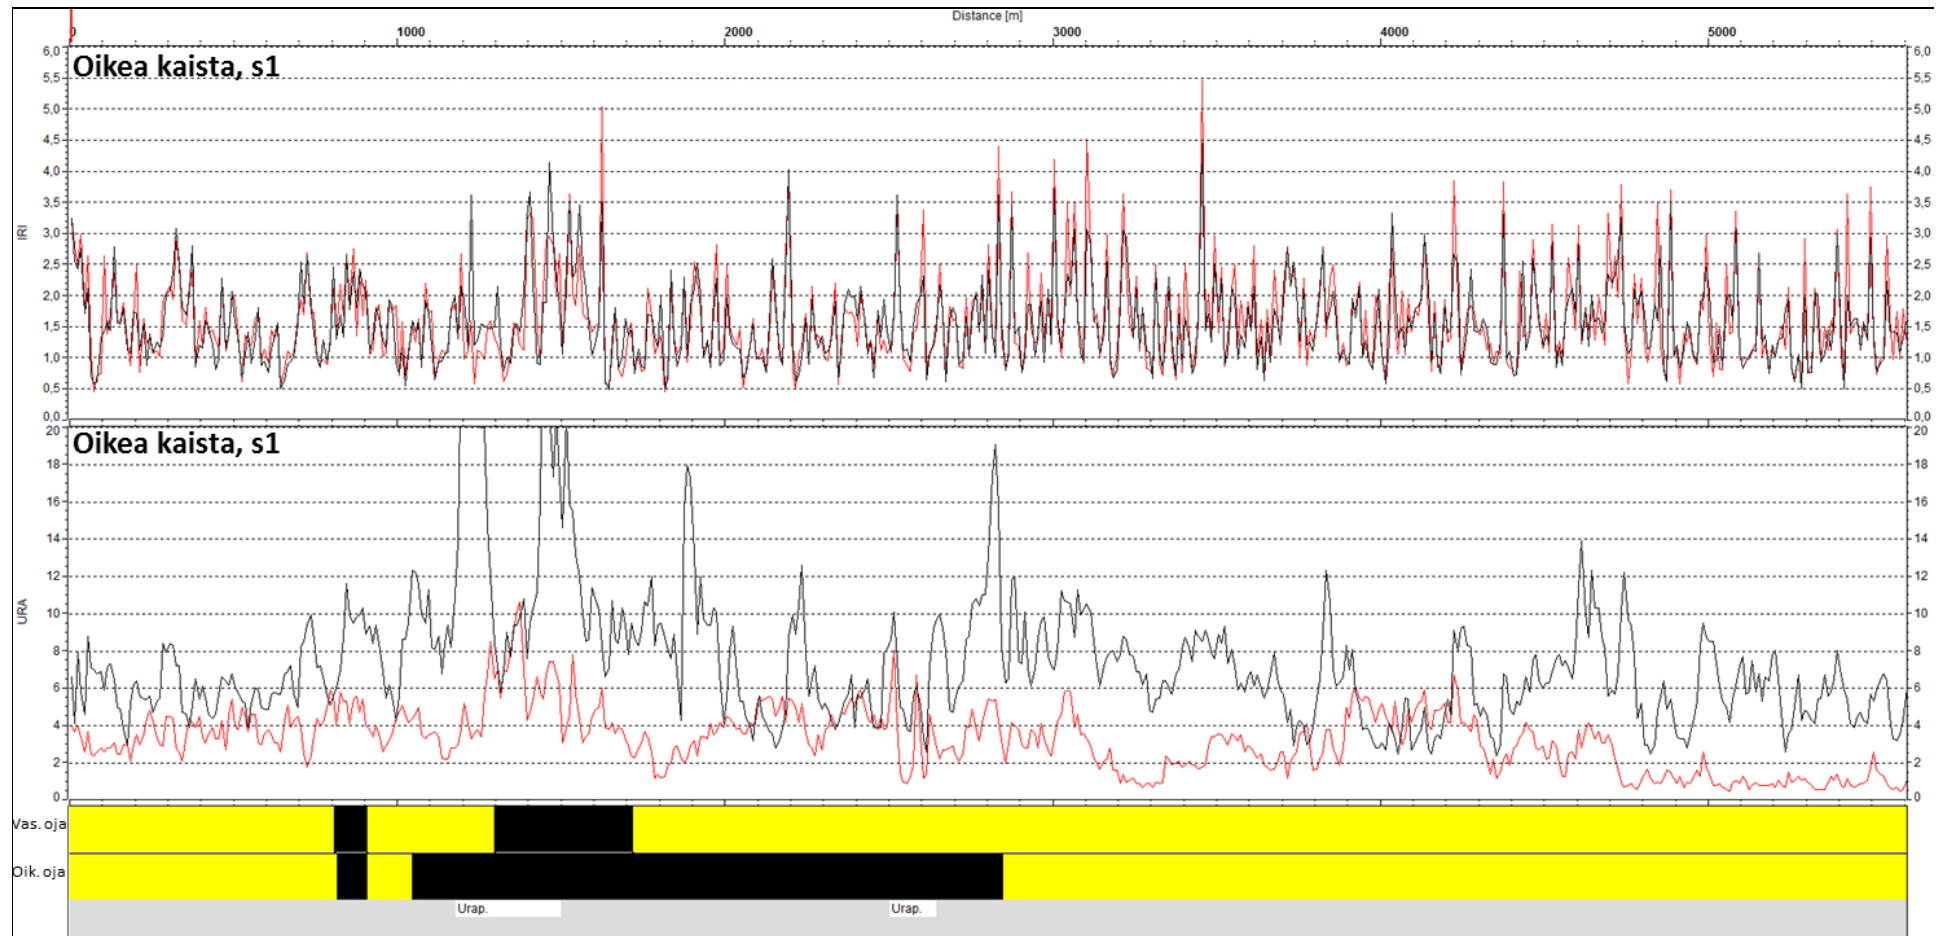
Liite 10. Valtatien 21, tieosan 208 epätasaisuusarvot (IRI) vuosilta 2006 (musta) ja 2010 (punainen) sekä uraisuusarvot (URA) samoilta vuosilta. Arvot on mitattu oikealta kaistalta (s 1). Alinna on mustalla merkitty erikoiskuivatuskohteiden sijainti sekä vasemmassa että oikeassa ojassa ja valkoisella oikean kaistan urapaikkauskohdat erikoiskuivatuskohteiden kohdalla.

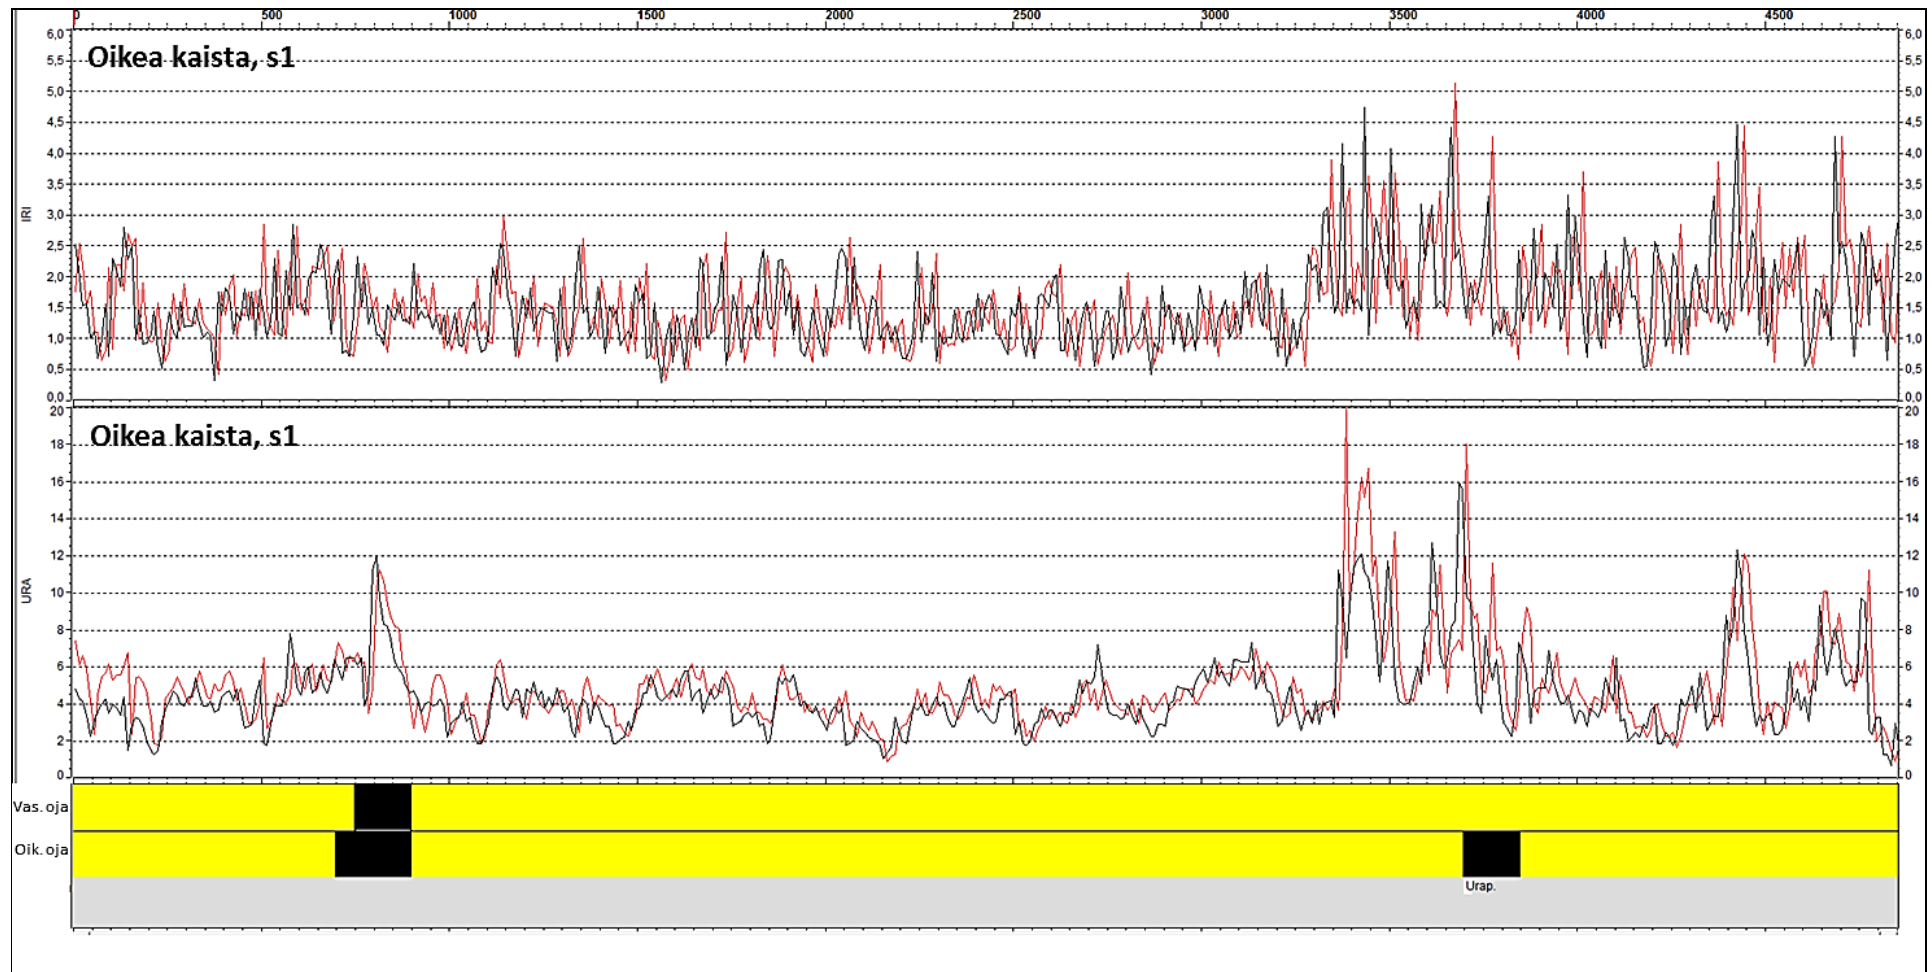
Liite 11. Valtatien 21, tieosan 209 epätasaisuusarvot (IRI) vuodelta 2006 (punainen) ja vuodelta 2005 (musta). Samoilta vuosilta on esitetty myös uraisuusarvot (URA). Arvot on mitattu oikealta kaistalta (s 1). Alinna on mustalla merkitty erikoiskuivatuskohteiden sijainti sekä vasemmassa että oikeassa ojassa ja valkealla urapaikkaukset oikealla kaistalla erikoiskuivatuskohteiden kohdalla. Esitetyt PTM- tulokset eivät kuitenkaan kuvaa kunnostetun kuivatuksen vaikutuksesta tien kuntoon, sillä tieosalla kuivatus on kunnostettu vasta 2010.

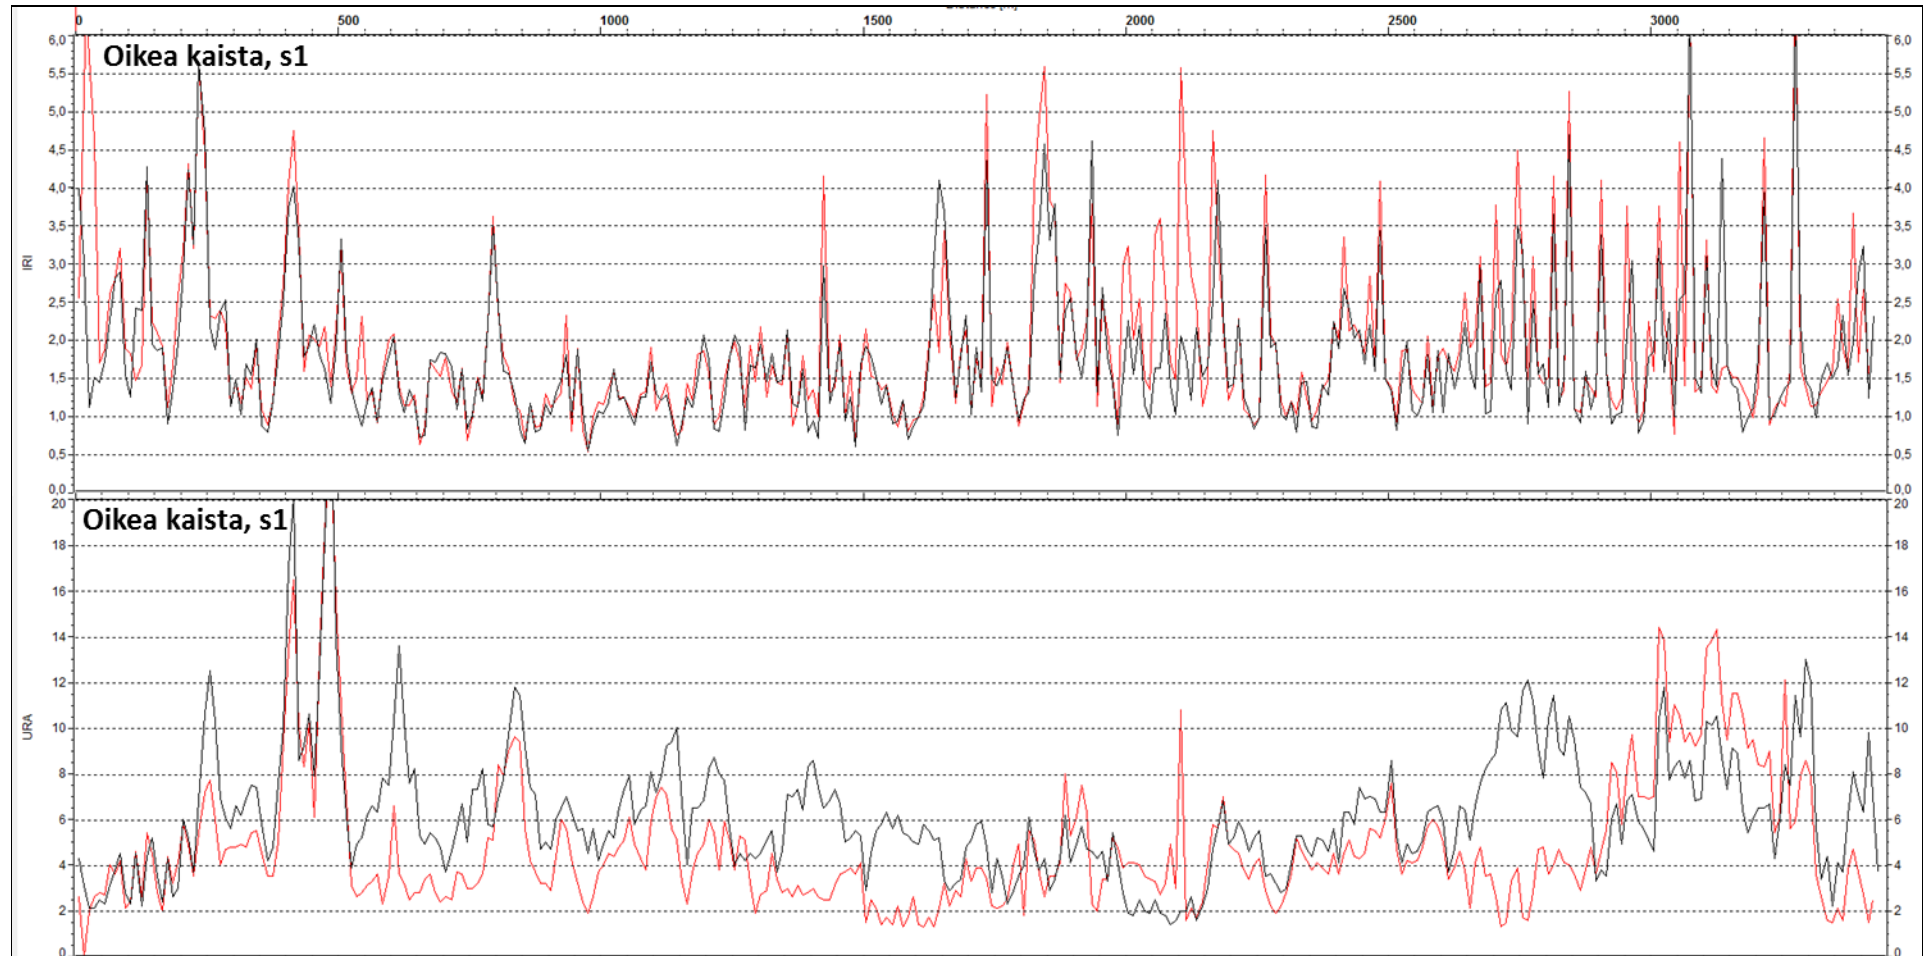
Liite 12. Valtatien 21, tieosan 216 epätasaisuusarvot (IRI) vuosilta 2006 (musta) ja 2010 (punainen) sekä uraisuusarvot (URA) samoilta vuosilta. Arvot on mitattu oikealta kaistalta (s 1). Tieosa oli mukana referenssikohteena, eikä sillä ole erikoiskuivatuskohteita.

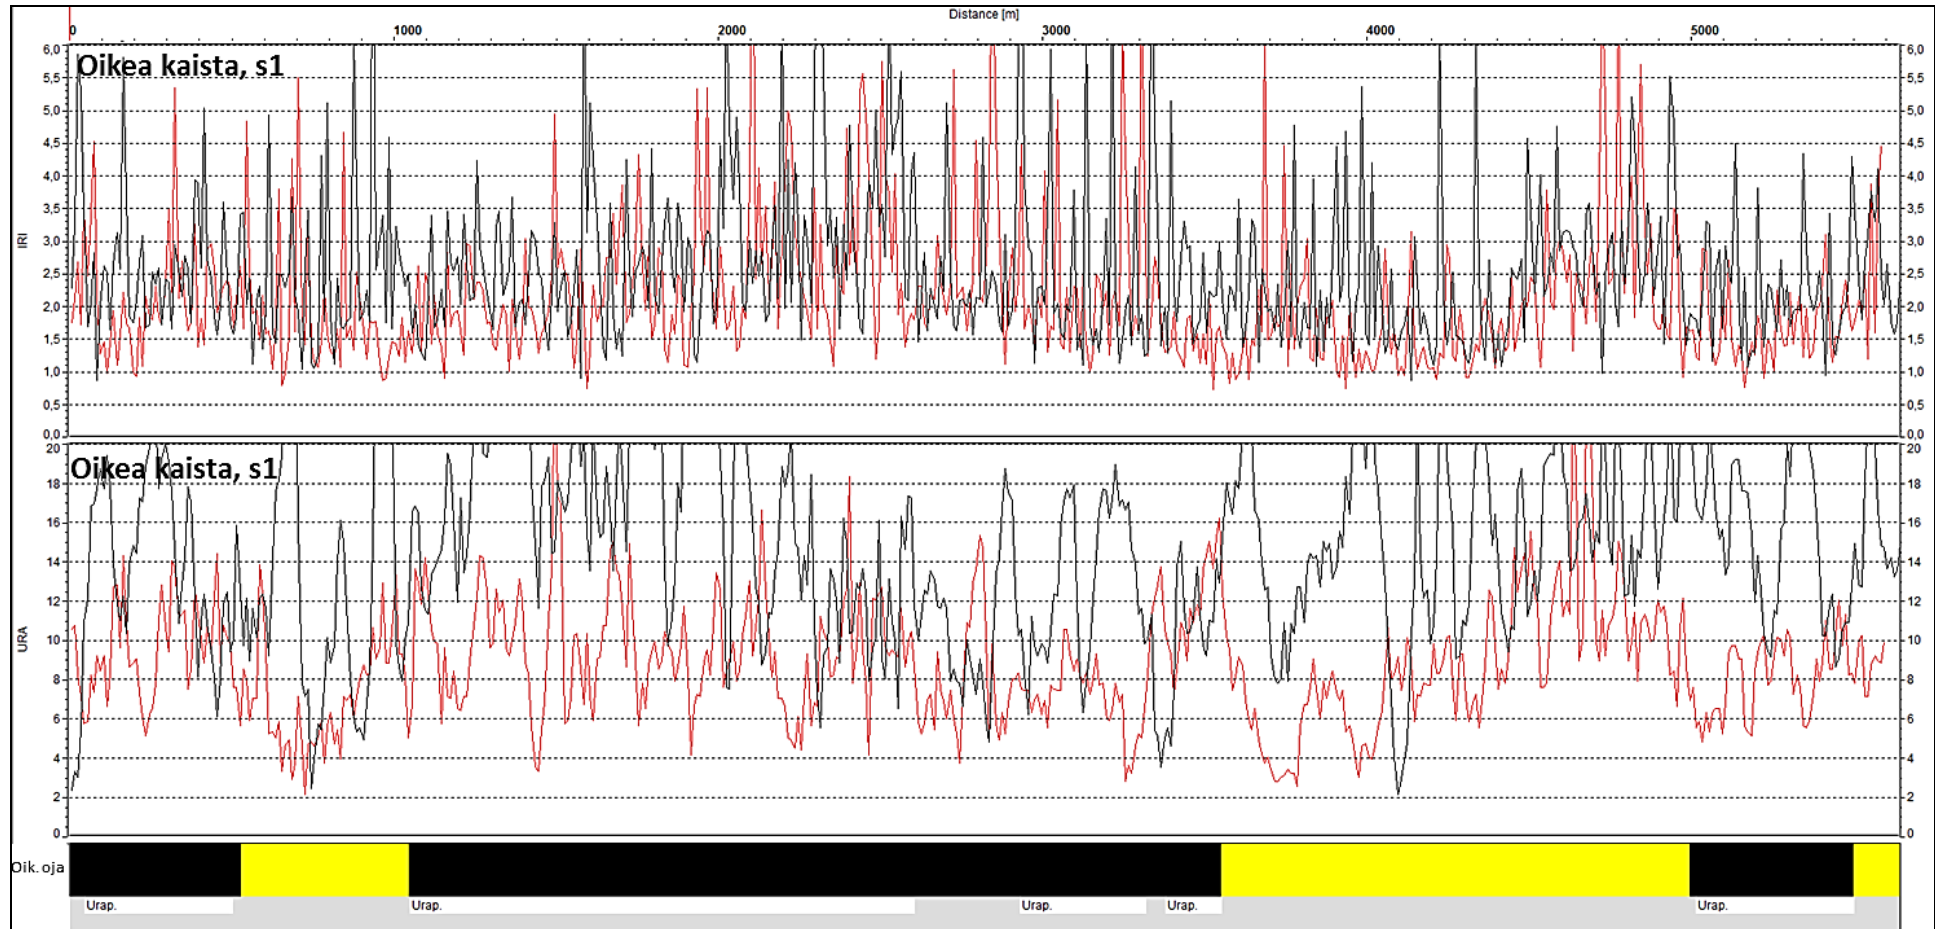
Liite 12. Valtatie 21, tieosan 220 epätasaisuusarvot (IRI) vuosilta 2006 (musta) ja 2010 (punainen) sekä uraisuusarvot (URA) samoilta vuosilta. Arvot on mitattu oikealta kaistalta (s 1). Alinna on mustalla merkitty erikoiskuivatuskohteiden sijainti oikeassa ojassa sekä valkoisella urapaikkaukset erikoiskuivatuskohteiden kohdalla.
