## **URAUTUMISONGELMIEN RATKAISEMINEN VÄHÄLIIKENTEISILLÄ TEILLÄ**

# Urautumisongelmien ratkaiseminen vähäliikenteisillä teillä

Heinäkuu 2006

Andrew Dawson  
Nottingham Centre for Pavement Engineering

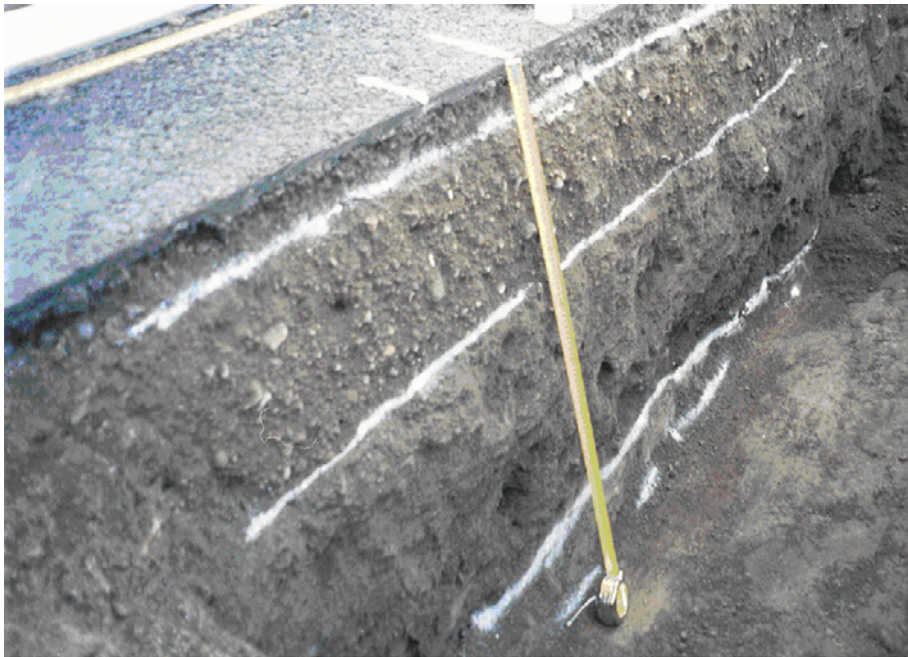
*Kuva 1.1 Poikkileikkaus ohuella bitumisella kerroksella päällystetystä tierakenteesta. (Kerrosten rajat korostettu ruiskumaalilla) (kuva: S. Erlingsson)*

Sorapääallysteiset tai ohuella bitumisella kerroksella päällystetyt tiet ovat hyvin yleisiä tutkimuksen kohteina olleilla Pohjoisen Periferian alueilla. Tyypillisesti tällaiset tierakenteet koostuvat yhdestä, tai useammasta, pohjamaan päälle levitetystä kiviaineskerroksesta (kuva 1.1). Tien pintamateriaalina on joko soraa tai ohut bitumikerros, jonka pinnalle on levitetty tasakokoisia kiviä. Molemmissa tapauksissa päällysrakenteen toimivuus perustuu lähinnä kiviaineskerrosten kantavuuteen.

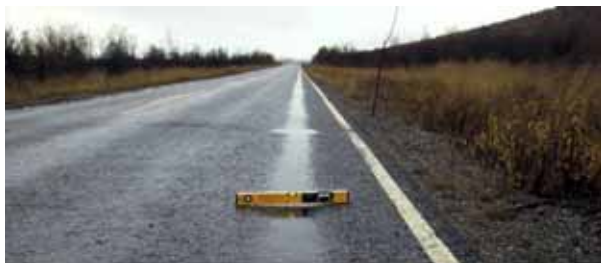
Kuva 2.2. Vettä kertyy ohuen asfalttipäällysteen ajouraan.

Tien pinnan urautuminen on erittäin haitallista useasta syystä (ks. kuva 2.1). Tienkäyttäjille urautumisen ongelmat näkyvät polttoaineen kulutuksen kasvuna ja liukkauteena (veden tai jään päällä) – esim. kuvan 2.2 olosuhteissa. Ongelmia aiheutuu myös tien omistajalle, sillä urat estävät vettä valumasta pois tien pinnalta ja helpottavat sen imeytymistä päällysrakenteen sisään, minkä seurauksena tierakenne vaurioituu nopeasti. Tällä tavoin tierakenteeseen päässyt vesi saattaa kerääntyä pinnan alla olevaan uraan pohjamaassa (ks. kuva 2.1) ja/tai pienentää sitomattomien kerrosten kantavuutta. Viimeisimpänä mainittua ongelmaa käsitellään tarkemmin tässä raportissa.

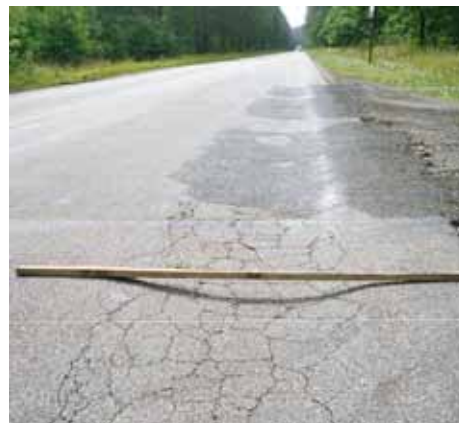
Kuva 2.3. Alempien kerrosten urautuminen johtaa asfalttipäällysteen vaurioitumiseen.

Haitallinen urautuminen tien rakenne- ja/tai pohjamaakerroksissa saattaa johtaa myös ylempien asfalttikerrosten vaurioitumiseen (kuva 2.3). Epäsuorempi vaikutus on se, että urautuminen ei ole tasaista koko tien pituudelta, jolloin epätasaisuudet aiheuttavat ajomukavuuden alenemista.

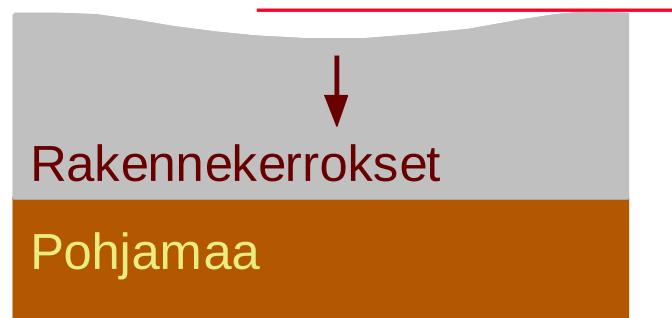
Kuva 2.4. Urautumistyyppi 0 –vain rakennekerrosten tiivistyminen

Kyllästymättömien materiaalien tiivistyminen tierakenteessa voi aiheuttaa urautumista (kuva 2.4). Yleensä ennen tien käyttöönottoa tehtyä tiivistystä pidetään riittävänä varokeinona estämään jälkeensä tapahtuva lisätiivistyminen. Lisäksi tiivistyminen itsessään vakauttaa olosuhteita – eli liikenteen aiheuttama tiivistyminen ehkäisee lisätiivistymistä (kuva 2.5). Se myös lisää materiaalin jäykkyyttä, jolloin kuormitus leviää laajemmalle. Paremman kuormituksen jakautumisen ansiosta pohjamaahan kohdistuu vähemmän rasitusta, ja siten urautumisen todennäköisyys ja määrä pienenee.

Tämän tyyppin urautuminen ilmenee pienenä painumana alkuperäiseen pintaan nähden (kuva 2.4).

Kiviainesrakeiden rikkoutuminen (esim. kuluminen tai hankautuminen, mm. nastarenkaiden vaikutuksesta) saattaa aiheuttaa samanlaista pinnan urautumista kuin tyyppi 0 (kuva 2.4), mutta vaikutusmekanismi on luonnollisesti hyvin erilainen.

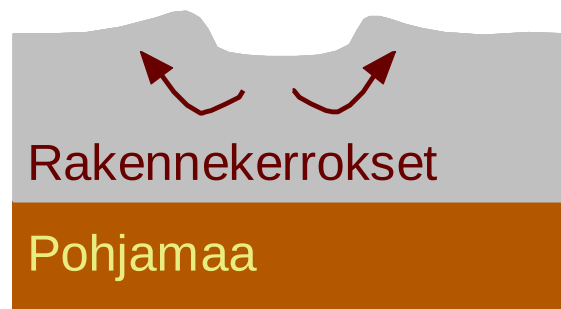
Kuva 2.6. Urautumistyyppin 1 leikkausmuodonmuutos pinnan lähellä olevissa rakennekerroksissa.

Heikommilla sitomattomilla materiaaleilla voi renkaan lähellä tapahtua paikallista leikkautumista. Tästä voi aiheutua tien pinnan kohoamista ajouran välittömään läheisyyteen (kuva 2.6). Tämän tyyppinen urautuminen on seurausta lähinnä tien pinnan lähellä olevan kiviaineksen riittämättömästä leikkauslujuudesta. Sekä koerakenteista saadut tulokset että teoreettiset laskelmat ovat osoittaneet, että suurimmat leikkausmuodonmuutokset syntyvät syvyydessä, joka on noin 1/3 renkaan leveydestä (tai rengasparin leveydestä, jos käytössä on paripyörät) – eli  $\varnothing 15\text{--}20\text{ cm}$ . Jos liikenne ei keskity ajouriin (leveäkaistaisilla teillä, tiemerkitöjen puuttuessa, urautumattomilla teillä), syvyys voi olla hieman suurempi. Paksummalla asfalttikerroksella päällystetyillä teillä kriittinen syvyys on todennäköisesti jonkin verran syvemmällä pinnasta kuin kolmasosa rengasleveydestä, sillä asfaltin vaikutuksesta rasitus jakaantuu päällysrakenteessa eri tavalla.

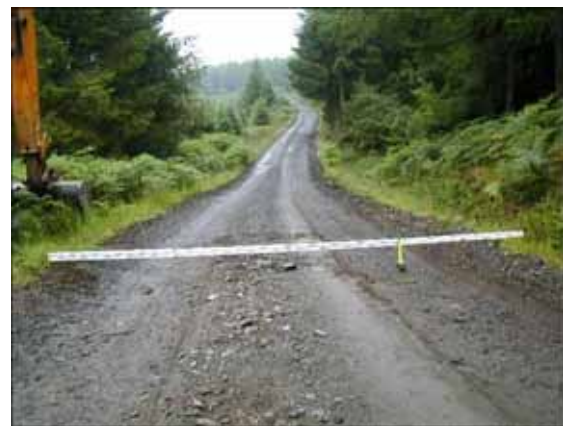
Kuva 2.7. Skotlantilainen metsätie, jossa esiintyy tyyppin 1 urautumista. (kuva: W. Tyrrell)

Kuvat 2.7 ja 2.8 ovat skotlantilaiselta tieltä, jolla esiintyy tämän tyyppin urautumisvaurioita. Huomaa kuvissa näkyvä tyypillinen pientareen kohoaminen. Rakenteen sisältä vaurio saattaa

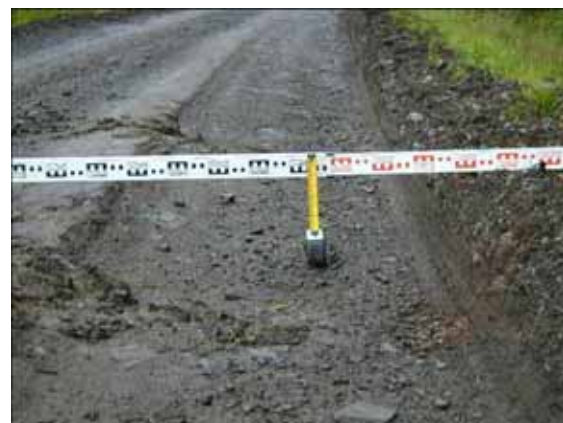
Kuva 2.8. Lähikuva urasta skotlantilaisella metsätiellä. (kuva: W. Tyrrell)

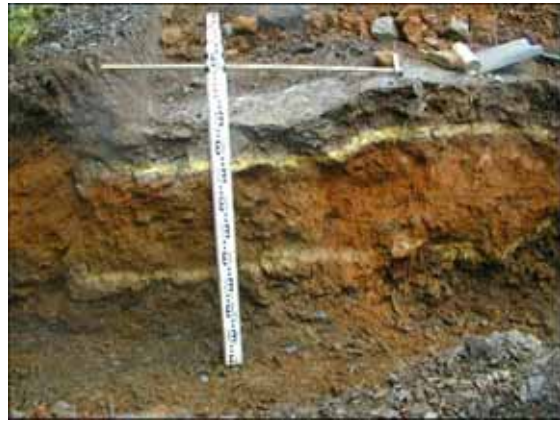
*Kuva 2.9. Poikkileikkaus kuvien 2.7 ja 2.8 tiestä. (Kerrosten rajoja korostettu ruiskumaalilla) (kuva: W. Tyrrell)*

näyttää kuvan 2.9 kaltaiselta. Siinä pientareen nousun aiheuttava paikallinen leikkautuminen on selkeästi nähtävissä. Pohjamaan muodonmuutoksia ei kuvassa ole havaittavissa (keltaisilla viivoilla on kuvassa korostettu rakennekerrosten rajoja).

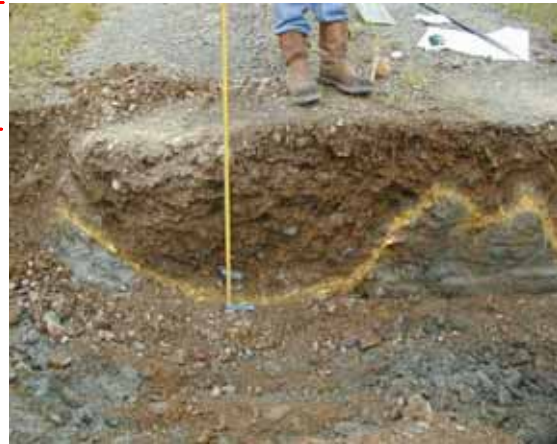
Kuva 2.11. Poikkileikkaus pitkälle edenneestä tyyppin 2 urautumisvauriosta hyvin heikolla pohjamaalla. (kuva: W. Tyrrell)

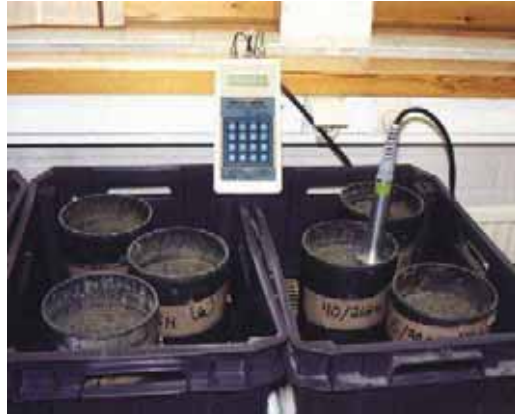
Kuva 6.1 Tube Suction -koejärjestely

Materiaalin kosteustilaherkkyys tulisi määrittää Tube Suction –kokeen avulla (ks. kuva 6.1) (tosin myös huokosluvulla voidaan tehdä ensiarviointi materiaalin kuivatuskyvystä). Kiviainesnäyte tiivistetään kosteana, minkä jälkeen se kuivataan ja sen annetaan uudelleen imeä vettä. Mikäli Tube Suction –kokeella tällöin mitattava dielektrisyysarvo on korkea, materiaalilta voidaan odottaa huonoa toimivuutta. Toimintakyky (hyvä vai huono) voidaan määrittää seuraavalla tavalla.

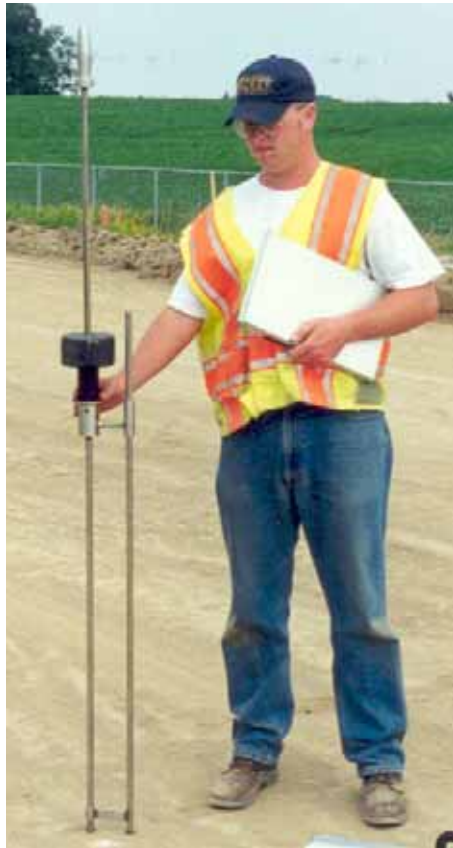
Kuva 6.3 DCP-laite

Kiviaineksen leikkauslujuuden määrittämiseen suositellaan DCP-laitetta (dynamic cone penetrometer, ks. kuva 6.3), joka on yksinkertainen, paikan päällä käytettävä ja nopeita (tosin ei kovin tarkkoja) tuloksia antava menetelmä. Rasituksia voidaan sitten verrata materiaalin lujuuteen, ja kiviaineksen soveltuvuus päällysrakennemateriaaliksi voidaan arvioida.
