ROADEX III
NORTHERN PERIPHERY

KUIVATUSRATKAISUT

VÄHÄLIIKENTEISILLÄ TEILLÄ

Tiivistelmä

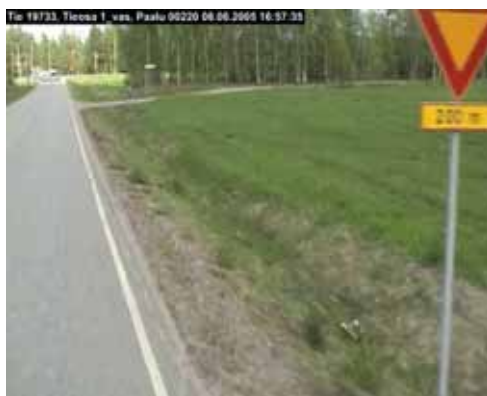
Kuva 2.1. Esimerkki digitaalikuvan suuntaamisesta.

Kuvattaessa digitaalista videokuvaa tulisi kamera suunnata ojaan päin, kuten kuvassa 2.1 on esitetty. Myös kahden kamerasuunnitelmaa voidaan käyttää, jolloin toisella kameralla kannattaa kuvata suoraan tietä samalla kun toinen on suunnattu ojaan ja tien reunaan. Lisäksi GPS-tietoa tulisi kerätä samaan aikaan kuin digitaalkuvaakin, jotta ongelmakohtien sijainnit rekisteröityisivät täsmällisesti. Tutkimusryhmän suullisia havaintoja kuivatusolosuhteista voidaan samalla tavalla nauhoittaa videonauhalle tai suoraan tietokoneelle. Näissä havainnoissa voidaan esimerkiksi kuvailla ja luokitella ojan toimivuutta, tien topografista ja geologista kuntoa ja kuivatuksen yleiskunnon lisäksi paikallisia vaurioita, kuten rikkinäisiä rumpuja, sortuneita ojia jne.

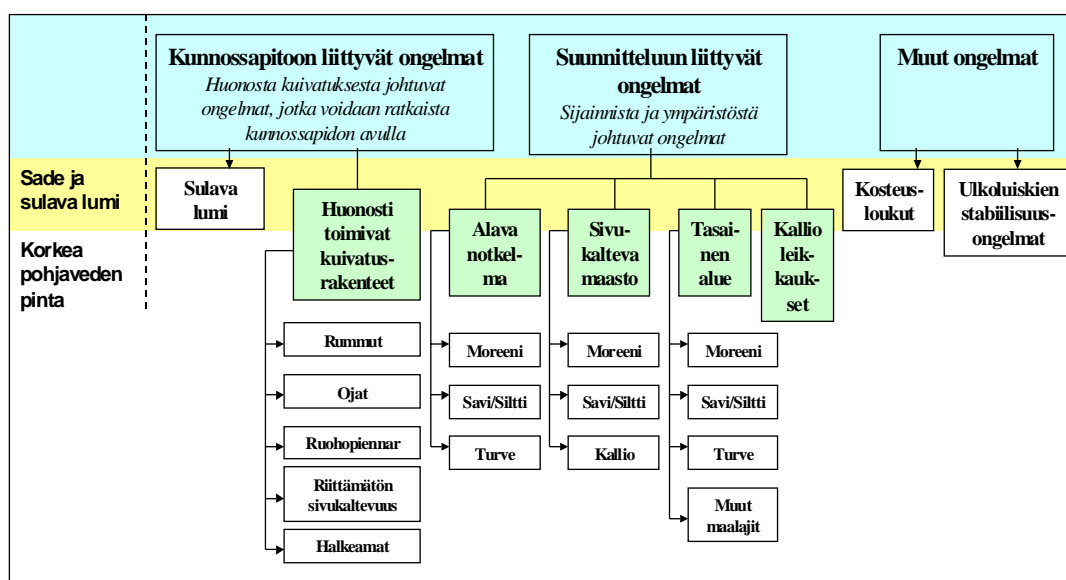
Kuva 3.1. Kuivatusongelmien pääluokat.

Mikäli tien ongelma-kohta päätetään korjata, ongelmien taustalla olevat syyt on aluksi tunnistettava. Ongelmanmäärittelyssä on arvioitava liittyvätkö kuivatusongelmat huonosti toimiviin kuivatusrakenteisiin tai tien sijaintiin suhteessa ympäristöön vai onko tierakenteessa esimerkiksi kosteusloukku tai ulkoluiskien stabiilisuusongelmia (ks. kuva 3.1).

Vaikka maaperän ominaisuudet, topografiat ja ilmasto vaihtelevat huomattavasti Pohjoisen Periferian alueilla, kuivatusongelmat eivät yleisesti ottaen eroa eri maissa toisistaan. Skotlanti tosin poikkeaa hieman muista, sillä siellä tien ruohopientareista on aiheutunut erityisiä ongelmia. Ongelmat voidaan jakaa kolmeen pääluokkaan, kuten kuvassa 3.1 on esitetty.

Kuvassa 3.1 esitettyjä kuivatusongelmia kuvaillaan raportissa seuraavien ominaispiirteiden avulla:

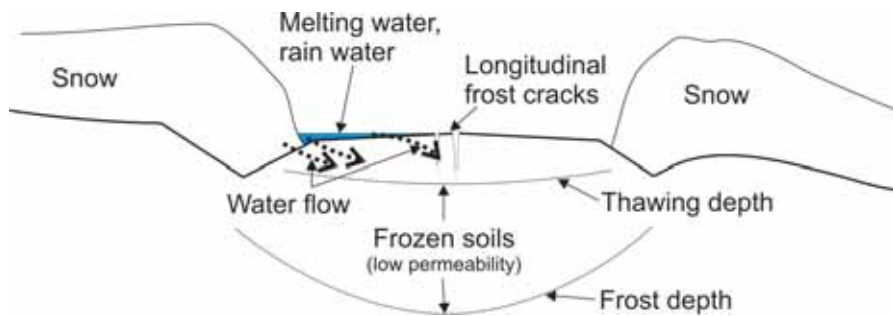
Kuva 3.2. Kelirikolle tyypillisiä kuivatusongelmia.

Sulamisjaksojen aikana voi tienpinnalla ja ojissa olla suuria määriä lumen sulamisvesiä ja sadevettä. Ongelmia aiheuttaa se, että jäätyneet maaperä on yleensä lähes vettä läpäisemätöntä jäätymättömään maahan verrattuna. Lisäksi sulamisvedet ja sadevedet eivät pääse virtamaan pois, sillä ojat ovat täynnä lunta ja jäätä eivätkä siten toimi kunnolla. Tällaisissa olosuhteissa jäälinseistä sulanut ylimääräinen vesi voi virrata ainoastaan ylöspäin tierakenteen läpi, jolloin se yhdessä tienpinnalle jääneen veden kanssa aiheuttaa huokosvedenpaineen kasvua tierakenteen sisällä. Tämä taas aiheuttaa kantavuuden heikkenemistä sulamiskausien aikana. Kelirikon ajalle tyypillisiä kuivatusongelmia on esitelty kuvassa 3.2.

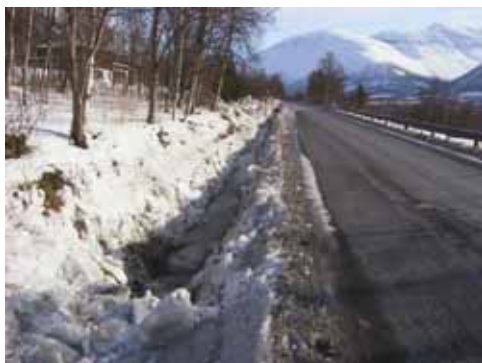
Kuva 3.3. Ojasta poistetaan jää ja lumi.

- lumen poistaminen pientareelta, luiskista ja ojista sulamiskauden aikana, jotta vesi pääsee virtamaan ojiin tien pinnalta (kuva 3.3)
- syväkuivatus
- routaeristys (kallista)
- ajoradan tasauksen nostaminen (uudet rakenteet) ja/tai ojien levennys ja syventäminen
- vettä ja routaa kestävien materiaalien käyttö tierakenteessa
- pohjamaan kantavuus kelirikon aikana on otettava huomioon tierakenteen suunnittelussa

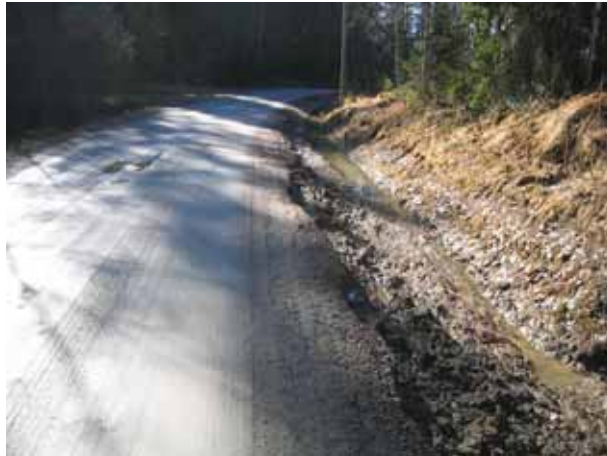
Kuva 3.5. Sortunut tien reuna silteisellä alueella. Kuva on otettu ensimmäisenä keväänä ojan kunnostuksen jälkeen.

Ojien vetoisuutta voivat pienentää vuosien saatossa mudan kasautuminen ja pohjan täytyminen kasvillisuudesta, mikä heikentää kuivatusta. Seurauksena pohjaveden pinta nousee tierakenteessa ja kantavuus laskee. Jos pohjamaa on hienojakoista, ojia on puhdistettava useammin, sillä hienojakoiset maa-ainekset ovat herkempiä eroosiolle. Ojaluisien stabiilisuudesta voi myös aiheutua vaikeita ongelmia, varsinkin silteisillä alueilla (ks. kuva 3.5). Sortuneet ojat tulisi aina puhdistaa tai vahvistaa tukirakenteilla.

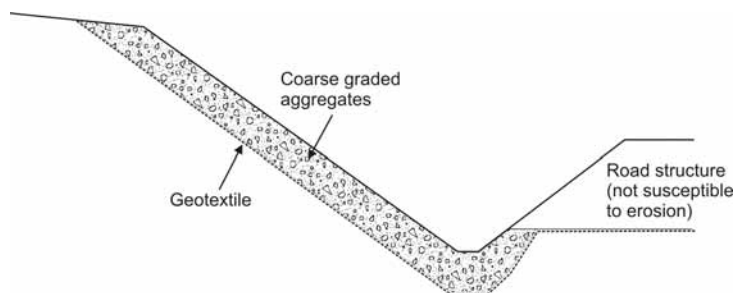
Kuva 3.6. Ojan ulkoluisen suojaaminen.

- ojan puhdistaminen riittävän usein
- eroosiosuoja, ulkoluisen massanvaihto suodatinkankaalla ja karkealla kiviaineksella (Kuva 3.6)
- sivuojan putkitus (salaoja)
- ojan täyttö suodatinkankaaseen kääriytyllä karkealla materiaalilla

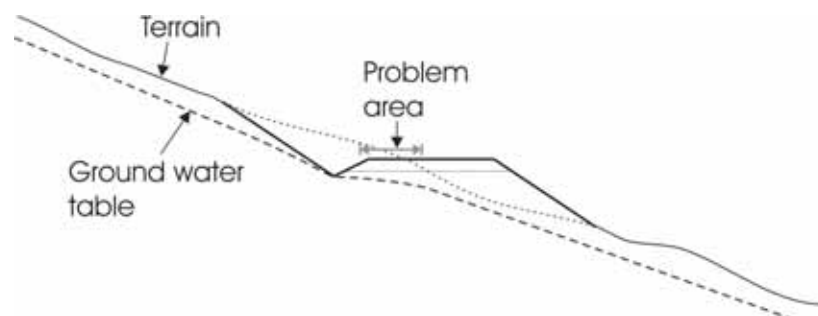
Kuva 3.7. Kuivatusongelma sivukaltevassa maastossa kulkevalla tiellä.

Pohjoisen Periferian alueella suurin osa teistä on rakennettu sivukaltevaan maastoon, jossa toinen puoli tiestä kulkee leikkauksessa ja toinen puoli penkereen päällä (ks. kuva 3.7). Kuivatusongelmia löytyy etenkin sivukaltevassa moreeni- ja hiekka- tai silttimaastossa kulkevilla teillä. Savi- tai turvealueilla maaperä on yleensä tasainen.

Sivukaltevassa maastossa pohjavedenpinta on yleensä lähempänä tienpintaa (ja pyöräkuormaa) leikkauksen puolella tietä. Tien kosteuspitoisuus on kääntäen verrannollinen rakenteen etäisyyteen pohjaveden pinnasta, ja siksi urautuminen on yleisempää ylärinteen puoleisella ajoradalla. Tämän takia leikkauksessa kulkeva tienlata vaatii korjausta vuosia aikaisemmin kuin tehokkaasti kuivuva penkereen puoleinen tienlata. Käyttöään suhdeterroin (hyvin kuivuva kaista / heikosti kuivuva kaista) saattaa olla jopa yli 2.

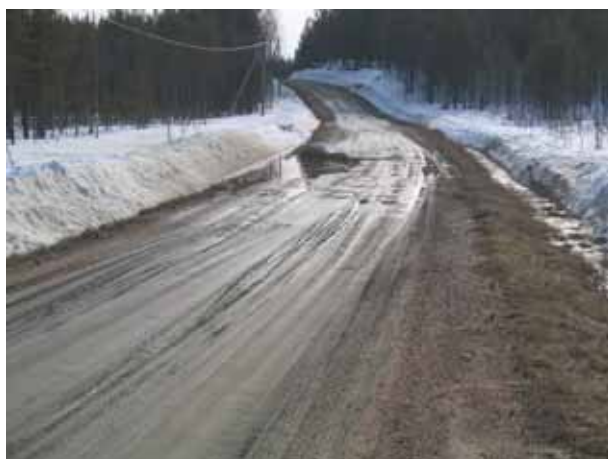
Kuva 3.8. Kuivatusongelma alavassa maastossa, tie 19778, Kemijärvi, Suomi.

Alavan maaston alueilla, joilta luonnollinen pintavesien kuivatusjärjestelmä puuttuu, täytyy ylimääräisen pintaveden imeytyä maaperään. Kun maa on jäässä tai vettä on rankkasateiden tai lumensulamisen takia maassa paljon, vesi ei pysty imeytymään riittävän nopeasti, vaan kerääntyy notkelmiin, kunnes nousee niin korkealle, että aiheuttaa tulvia tielle. Tämä aiheuttaa ongelmia, kuten nähdään kuvasta 3.8. Pohjaveden pinnan kohoaminen voi pehmentää erityisesti sorateiden rakennetta ja pintaa niin paljon, että tiestä voi tulla kulkukelvoton.

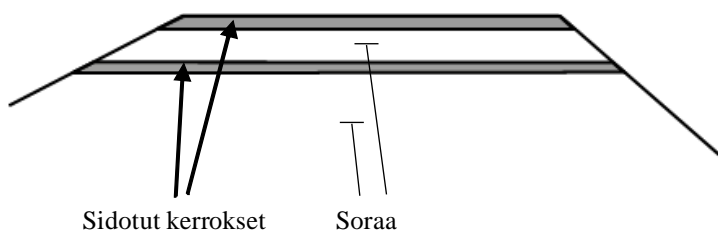
Kuva 3.9. Sidotut kerrokset synnyttävät rakenteeseen kyllästettyjä kerroksia.

Yleinen käytäntö 70- ja 80-luvuilla oli teiden vahvistaminen tiivistämällä sitomatonta kantavan kerroksen materiaalia suoraan vanhan päällystepinnan päälle, jolloin tuloksena oli kerrosrakenteeseen päässyt vesi jää loukkuun kahden sidotun kerroksen väliin. Jos sitomattoman kerroksen kosteuspitoisuus on lähellä kyllästymistasoa, dynaamisesta akselikuormasta aiheutuu materiaaliin korkea hydrostaattinen paine, jolloin tienpinnan päällyste vaurioituu.

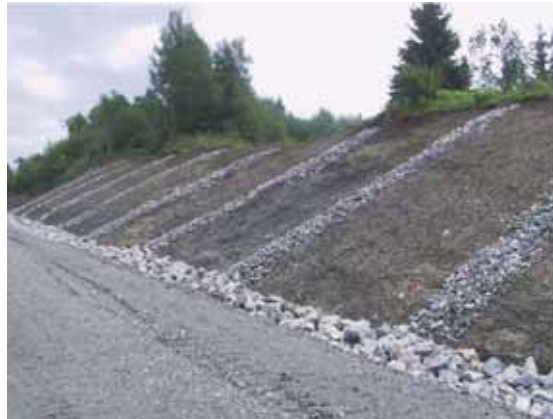
Kuva 3.10. Esimerkki leikkauksen puoleisen luiskan pysyvyyden parantamisesta.

- pintakuivatus
- niskaojan rakentaminen ulkoluiskan yläreunaan säätämään pintavettä ja pohjaveden pintaa
- kasvillisuuden istuttaminen
- luiskan pinnan peittäminen karkealla soralla tai sepelillä (kuva 3.10), suodatinkangas asennettava pohjamaan ja karkean materiaalin väliin

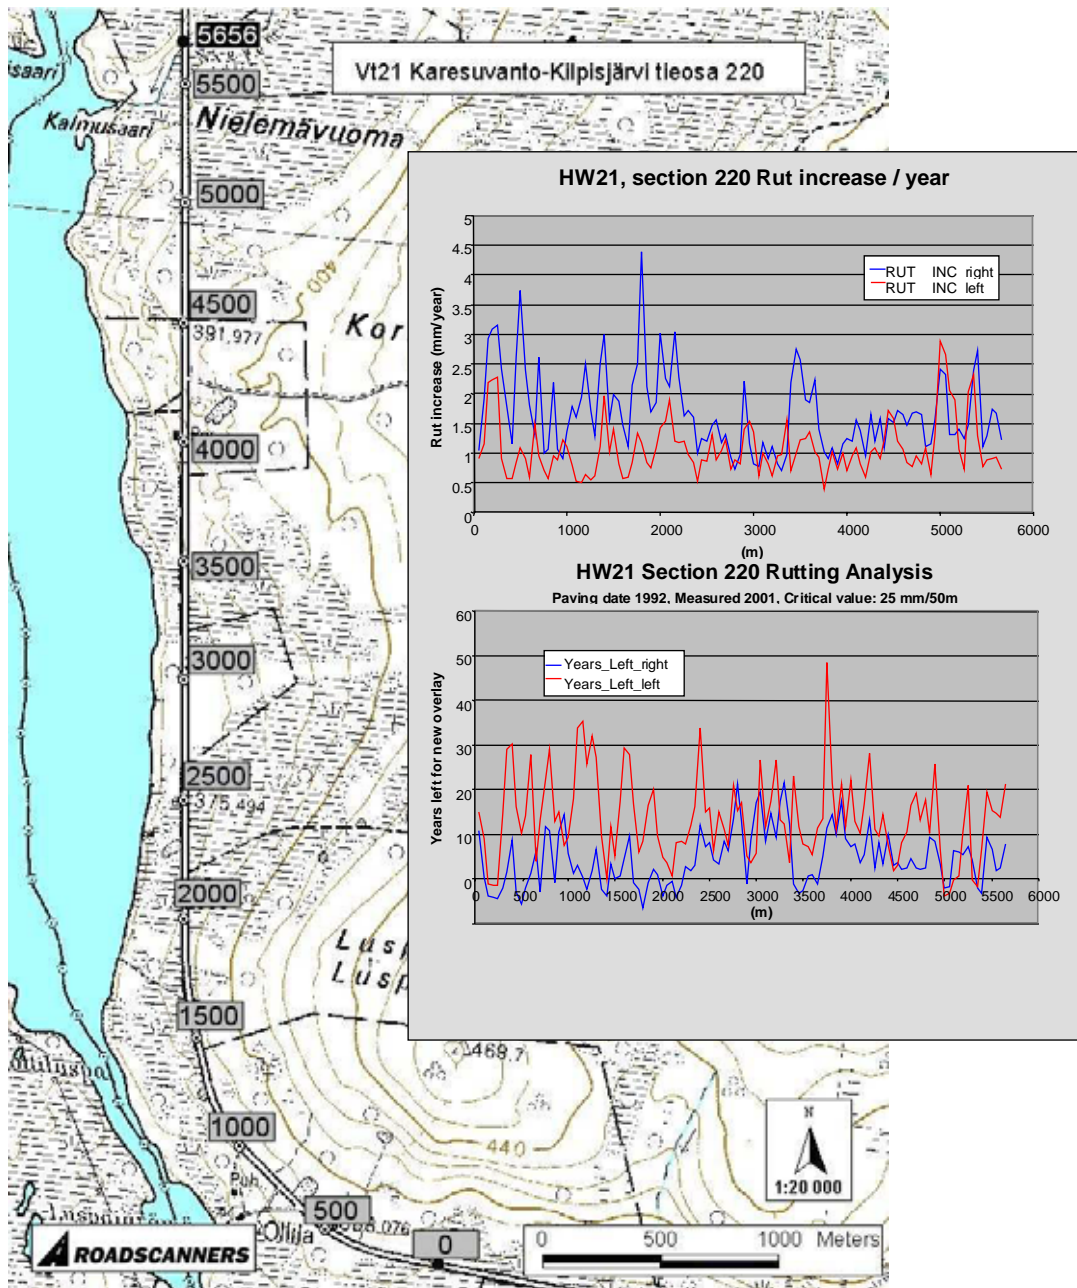
Kuva 4.1. Tieosa 220 valtatiellä 21, Kilpisjärvellä. Kaavioista nähdään keskimääräinen urasyvyyden kasvu vuodessa sekä jäljellä oleva elinikä.

Urautumisessa voidaan nähdä selvä ero jaksolla 0 – 2500, jolla maaperän kaltevuus on jyrkintä. Tämän jakson kohdalla vuosittainen urasyvyyden kasvu on oikealla kaistalla 2,0 mm/vuosi, mutta vain 1,0 mm/vuosi vasemmalla kaistalla. Luvut osoittavat, että hyvin kuivuvan kaistan käyttöikä on kaksinkertainen heikosti kuivuvaan kaistaan verrattuna, mikäli urasyvyyden kasvunopeuden oletetaan olevan lineaarinen.

Urausmittaukset tehtiin, kun päällyste oli 9,5 vuotta vanha, ja jäljellä olevaksi käyttöikäksi laskettiin oikeanpuoleiselle kaistalle 1,8 vuotta ja vasemmanpuoleiselle 15,0 vuotta. Toisin sanoen hyvin kuivuvan vasemman kaistan käyttöikä oli 24,5 vuotta ja heikosti kuivuvan oikeanpuoleisen kaistan 11,3 vuotta, jolloin suhdeluvuksi saadaan 2,17.

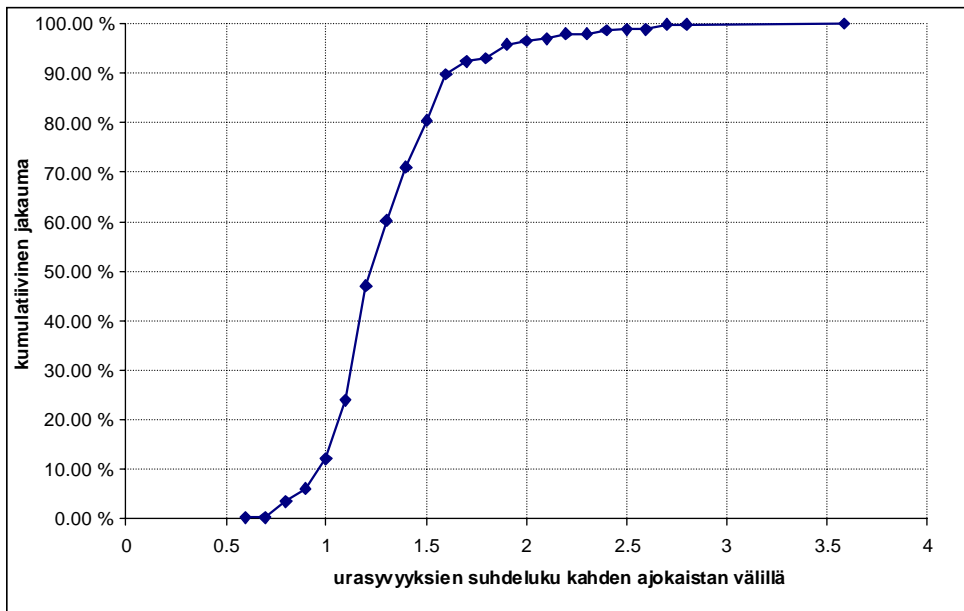
Kuva 4.2. Urasyvyyksien suhdelukujen kumulatiivinen jakauma heikosti ja hyvin kuivuvien kaistojen välillä.

Roadex II –projektin kuivatusanalyysissä laskettiin rinteiden huonosti kuivuvan sisäkaistan ja hyvin kuivuvan ulkokaistan urasyvyyksien suhde. Vastaava suhde laskettiin myös tasaisuusindekseille. Kuvassa 4.2 esitetään urasyvyyksien suhteen (heikosti/hyvin kuivuva kaista) kumulatiivinen jakauma 184 tiekilometrin matkalta. Kuten kuvaajasta nähdään, ainoastaan 12 %:lla tutkitusta tieverkostosta oli suurempi urasyvyys hyvin kuivuvalla puolella tietä (suhde alle 1). 19,5 %:lla urasyvyyksien suhde oli yli 1,5, jolloin heikosti kuivuvan kaistan urasyvyydet ovat yli 50 % suurempia kuin hyvin kuivuvan kaistan. Lopuilla alueilla (68,5 %) suhdeluku oli välillä 1,0 – 1,5. Kaistojen IRI-arvojen (International Roughness Index) vertailussa suhdeluvut eivät olleet yhtä suuria kuin urasyvyyksillä, mutta epätasaisuus kasvaa selvästi nopeammin huonosti kuivuvalla kaistalla.

Erot kaistojen käyttöiässä voidaan lukea erilaisista kuivatusolosuhteista johtuviksi. Pohjaveden pinta on lähempänä liikenteen kuormitusta leikkauksen puoleisella kaistalla (huonosti kuivuvalla puolella), ja suurempi kosteuspitoisuus aiheuttaa syvempää urautumista. Pohjaveden pinnan alentamisen vaikutukset heijastuvat siten käyttöiän kasvuna.

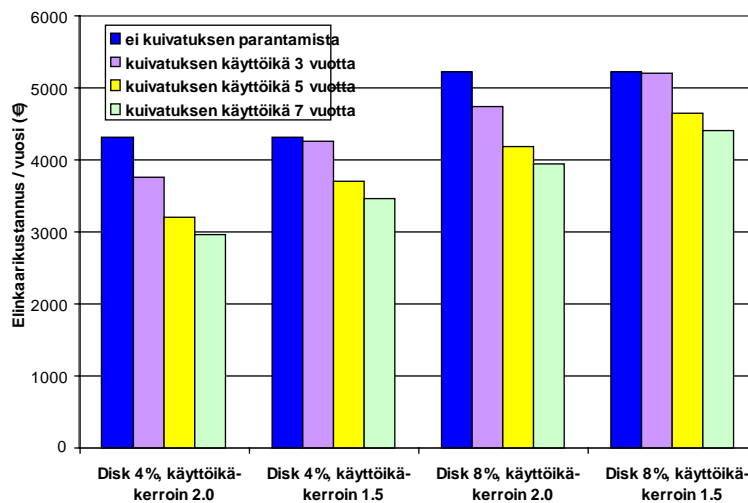
Kuva 5.1. Elinkaarikustannusten esimerkianalyysi, josta nähdään kuivatuksen kunnostuksen edut. Tulokset esitetään kahteen käyttöikäkertoimeen 2,0 (10:stä 20:een vuoteen) ja 1,5 (10:stä 15:een vuoteen) sekä kahteen eri diskonttaustekijään (4 % ja 8 %) perustuen.

Keskusteluissa on usein heitetty mielenkiintoinen kysymys: kuinka usein kuivatusta voidaan kunnostaa/parantaa nostamatta silti tien elinkaarikustannuksia kannattamattomalle tasolle. Esimerkkianalyysin elinkaarikustannuslaskuissa käytettiin kuivatuskunnostuksen hintana 4,100 €/km ja uuden päällysteen hintana 35,000 €/km (suhdekerroin 0,117). Analyysin tulokset on esitetty kuvassa 5.1.

Kuvasta 5.1 nähdään, että jos kuivatusjärjestelmän kunnostus/kunnossapito kaksinkertaistaa käyttöiän (kymmenestä kahteenkymmeneen vuoteen), kuivatuksen kunnossapitotoimenpiteet voidaan tehdä joka toinen vuosi ja silti menetelmä on taloudellisesti kannattava, vaikka diskonttauskorko olisi jopa 8 % (joka on käytössä Norjassa). Mikäli käyttöikä kasvaa vain 50 % (kymmenestä viiteentoista vuoteen) ja diskonttauskorko on ainoastaan 4 % (käytössä Suomessa), kunnostustoimenpiteitä voidaan silti tehdä kannattavasti joka kolmas vuosi. Tavallisesti kuivatuksen kunnossapitoa ei tarvitsekaan tehdä tämän useammin.
