ROADEX III
NORTHERN PERIPHERY

SKÖTSEL AV DRÄNERING PÅ LÅGTRAFIKERADE VÄGAR

Praktiskt Sammandrag

Skötsel av dränering på lågtrafikerade vägar
PRAKTISKT SAMMANDRAG
April 2006

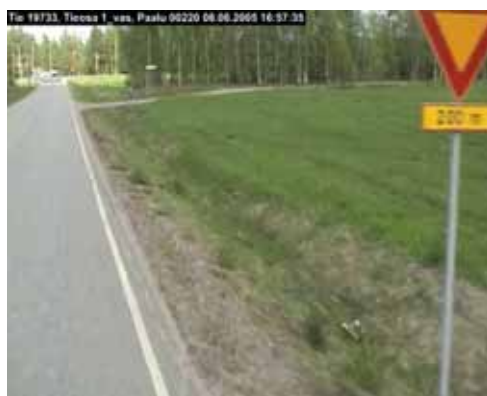
Vid insamlingen av digital video, bör videokameran vara riktad mot diket som visas i Figur 2.1. Ett två-kamerasystem kan också användas och då bör den ena videokameran riktas rakt fram på vägen medan den andra videokameran spelar in diket och vägrenen. GPS-data bör samlas in samtidigt som den digitala videon för att säkra att problemenplatsernas positioner noteras korrekt. Observationer av undersökningsmanskaper beträffande dräneringens tillstånd kan på samma sätt spelas in på videomedia eller direkt på PCn. Dessa observationer kan t ex beskriva och klassificera diket funktion, det topografiska och geologiska tillståndet hos vägen och, som ett tillägg till det övergripande dräneringstillståndet, lokala skador såsom trasiga trummor, kollapsade diken m m.

Figur 2.1. Exempel på riktningen av den digitala videon.

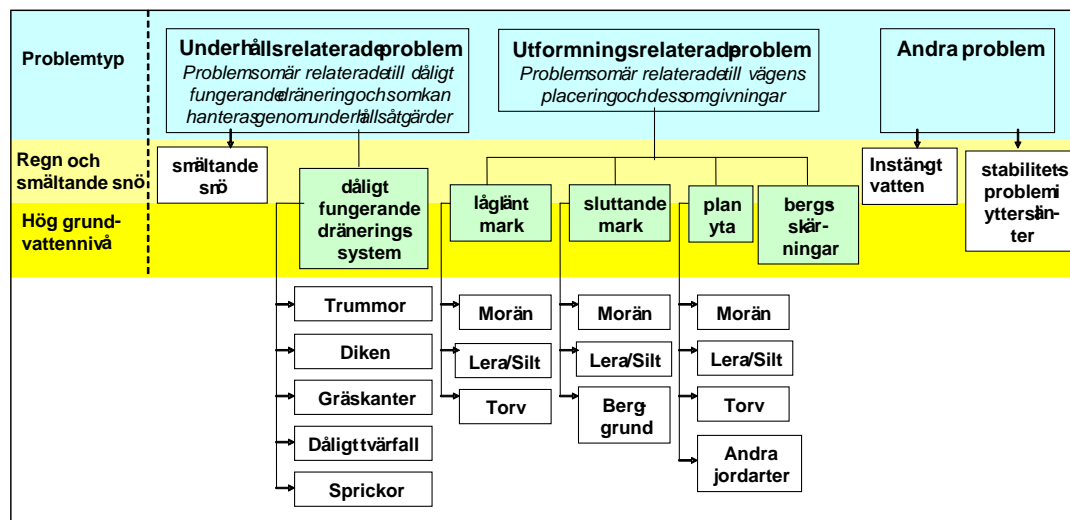
Även om markförhållandena, landskapet och klimatet varierar mycket inom NP-området är de dräneringsproblem som uppstår likartade. Ett litet undantag utgör Skottland där det finns vissa speciella problem relaterade till användningen av gräskanter. Problemen kan delas in i tre stycken huvudkategorier som visas i Figur 3.1.

Figur 3.1. Kategorier av dräneringsproblem.

Dräneringsproblemen som presenteras i Figur 3.1 beskrivs i följande text genom:

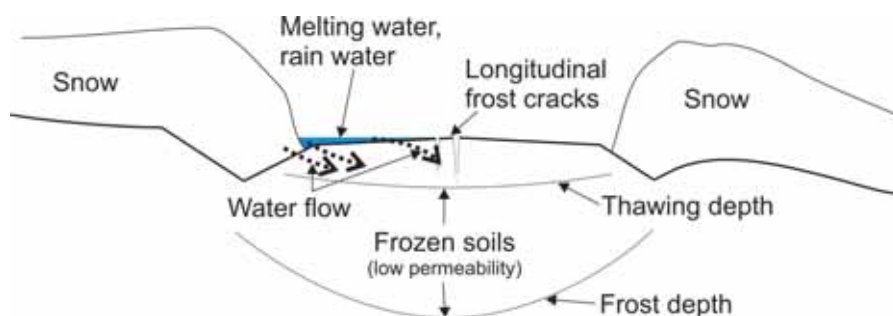
Under töperioder kan det vara stora mängder vatten från smältande snö och regn på vägytan och i diken. Huvudproblemet är att de flesta frusna jordarter är nästan impermeabla jämfört med ofrusna jordarter. Dessutom kan smältvattnet och regnvattnet inte rinna av för att diken är fyllda med snö och is och fungerar därför inte. Under dessa omständigheter har överskottsvatten från islinser endast en väg att gå, nämligen uppåt genom vägkroppen. Detta överskottsvatten tillsammans med ytvattenet orsakar extremt höga porvattentryck i vägkroppen. Detta reducerar bärigheten under dessa perioder. Typiska dräneringsproblem under tjällossningen beskrivs i Figur 3.2.

Figur 3.2. Dräneringsproblem under tjällossningen.

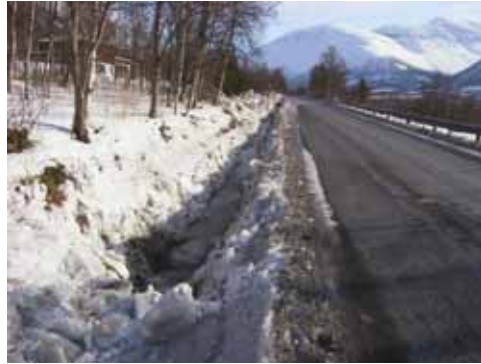
Figur 3.3. Borttagning av is och snö i diken.

- Borttagning av snö från diken under smältperioderna för att få bort ytvattnet (Figur 3.3)
- Användning av djupdräneringar
- Utförande av frostisolering (dyrt)
- Höjning av vägens profillinje (vid nybyggnad) och/eller göra bredare och djupare diken
- Använd material i vägkonstruktioner som inte är känsliga för vatten och frost
- Vid design av vägkonstruktioner måste bärigheten hos jordarterna i undergrunden under den kritiska vårsmältningsperioden beaktas

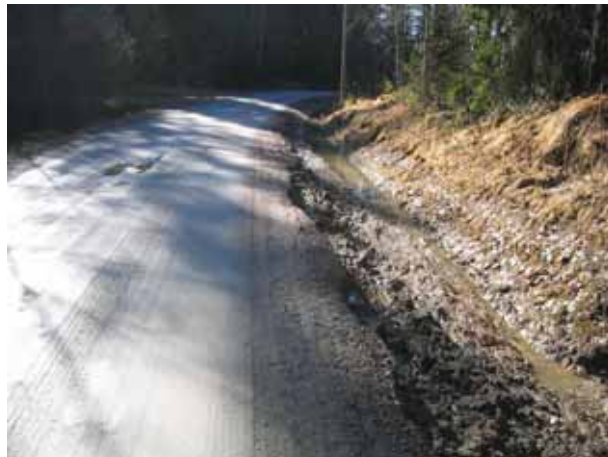
Dikens kapacitet kan reduceras av ansamlingar av slam och vegetation som fyller upp botten av dikena under årens lopp och detta kommer att reducera dräneringskapaciteten. Konsekvensen av detta är att grundvattennivån stiger i vägkroppen och bärigheten reduceras. I områden där undergrunds jordarten är finkornig är behovet av dikesrensning större eftersom den finkorniga jordarten lätt kan bli eroderad. Stabiliteten i dikesslänter kan också vara ett svårhanterligt problem, speciellt i områden med silt som framgår av Figur 3.4. Kollapsande diken bör alltid öppnas upp eller förstärkas på plats.

Figur 3.4. Kollapsad vägren i ett siltigt område. Kortet togs i början av våren efter en dikesrensning.

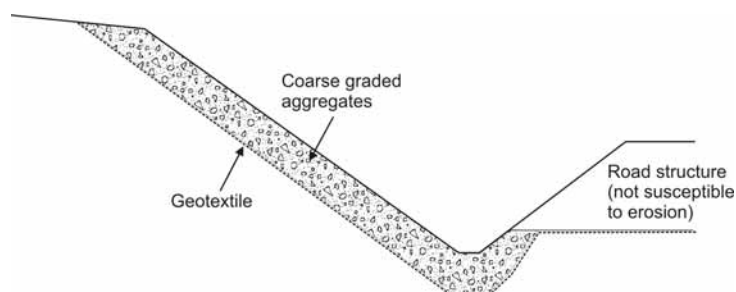
- rensa diken tillräckligt ofta
- erosionsskydd, byt ut materialet i dikets bakslänt mot grova material och geotextil (Figur 3.5)
- ”rördikning” (täckdikning)
- dikesslänt fylld med grovt stenmaterial omslutet av geotextil

Figur 3.5. Skydd av dikets bakslänt.

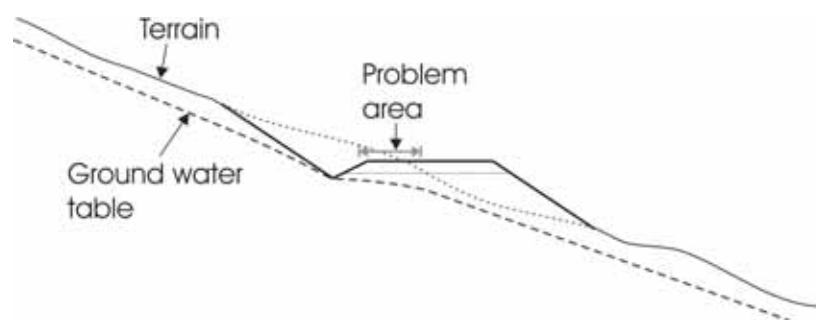
I större delen av NP-området är vägarna byggda på sluttande mark där den ena halvan av vägen är belägen i en skärning och den andra halvan av vägen är belägen på en bank som framgår av Figur 3.6. Dräneringsproblem relaterade till sluttande mark finns normalt i områden med morän och sand/silt-material. Där undergrundensjordarten är av lera eller torv är terrängen vanligtvis platt.

Figur 3.6. Dräneringsproblem på en sidlutande väg.

På vägar med sluttande mark är grundvattennivån normalt närmare vägytan (och hjullasterna) på skärningssidan. Fuktinnehållet är en funktion av avståndet till grundvattennivån och därför är spårdeformationen i bergssidans hjulspår större på sluttande mark. Konsekvensen av detta är att vägens skärningssida visar behov av rehabilitering många år tidigare än den väl-dränerade banksidan. Livstidsförhållandet (dränerat körfält/odränerat körfält) kan vara större än 2.

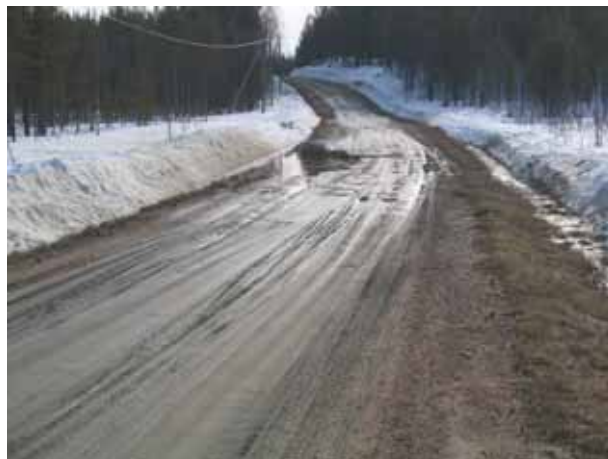
I områden med låglänt mark, där det inte finns naturliga dräneringssystem för ytvatten, måste överskottsvatten infiltrera genom undergrundsjoorden. När marken är frusen eller efter en period med kraftig nederbörd eller snösmältning kan inte vattnet rinna av tillräckligt snabbt utan samlas upp i lågt liggande områden tills det stiger så mycket att vägen översvämmas. Detta orsakar problem för vägen som visas i Figur 3.7. Den höjda grundvattennivån kan också mjuka upp vägkonstruktionen och vägytan, speciellt på grusvägar, i sådan omfattning att vägen blir ofarbar.

Figur 3.7. Dräneringsproblem på lågt liggande mark, Rd 19778, Kemijärvi, Finland.

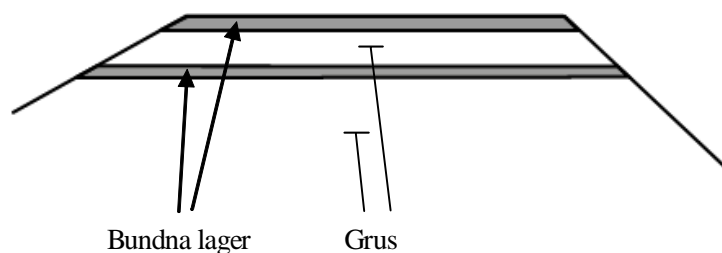
Ett vanligt arbetsutförande vid förstärkning av vägar under sjuttio- och åttiotalet var att packa obundna bärlagermaterial direkt ovanpå den gamla beläggningen. Detta fick formen av en sandwichkonstruktion (se Figur 3.8). Vatten som penetrerar asfaltytan, från obelagda vägrenar och från diken (under snösmältande perioder) i dessa konstruktioner kommer att bli fångat mellan dessa båda bundna lager. Om fukthalten i det obundna materialet är nära mättnadsnivån kommer ett dynamiskt axeltryck att skapa ett högt hydrauliskt tryck inuti materialet och detta kommer att knäcka beläggningen som ligger ovanpå.

Figur 3.8. Vattenmättade lager på grund av bundna lager i konstruktionen.

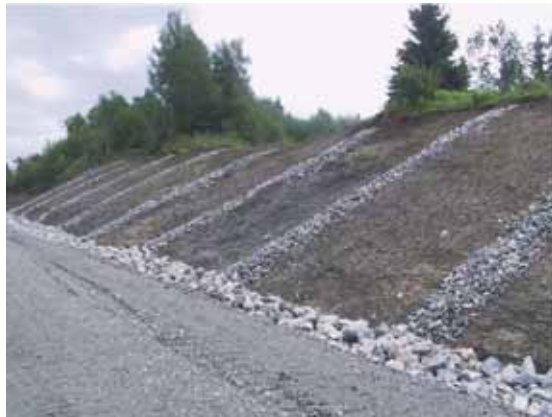
- gör ytdränering
- gör ett överdike ovanför det övre krönet av dikets bakslänt för att ta hand om ytvatten och sänka grundvattennivån
- plantera vegetation
- täck ytan på slänten med grovkornigt grus eller makadam (Figur 3.9). Använd geotextil mellan undergrundsjordarter och det grova materialet.

Figur 3.9. Ett exempel på hur en skärningsslänt kan göras mer stabil.

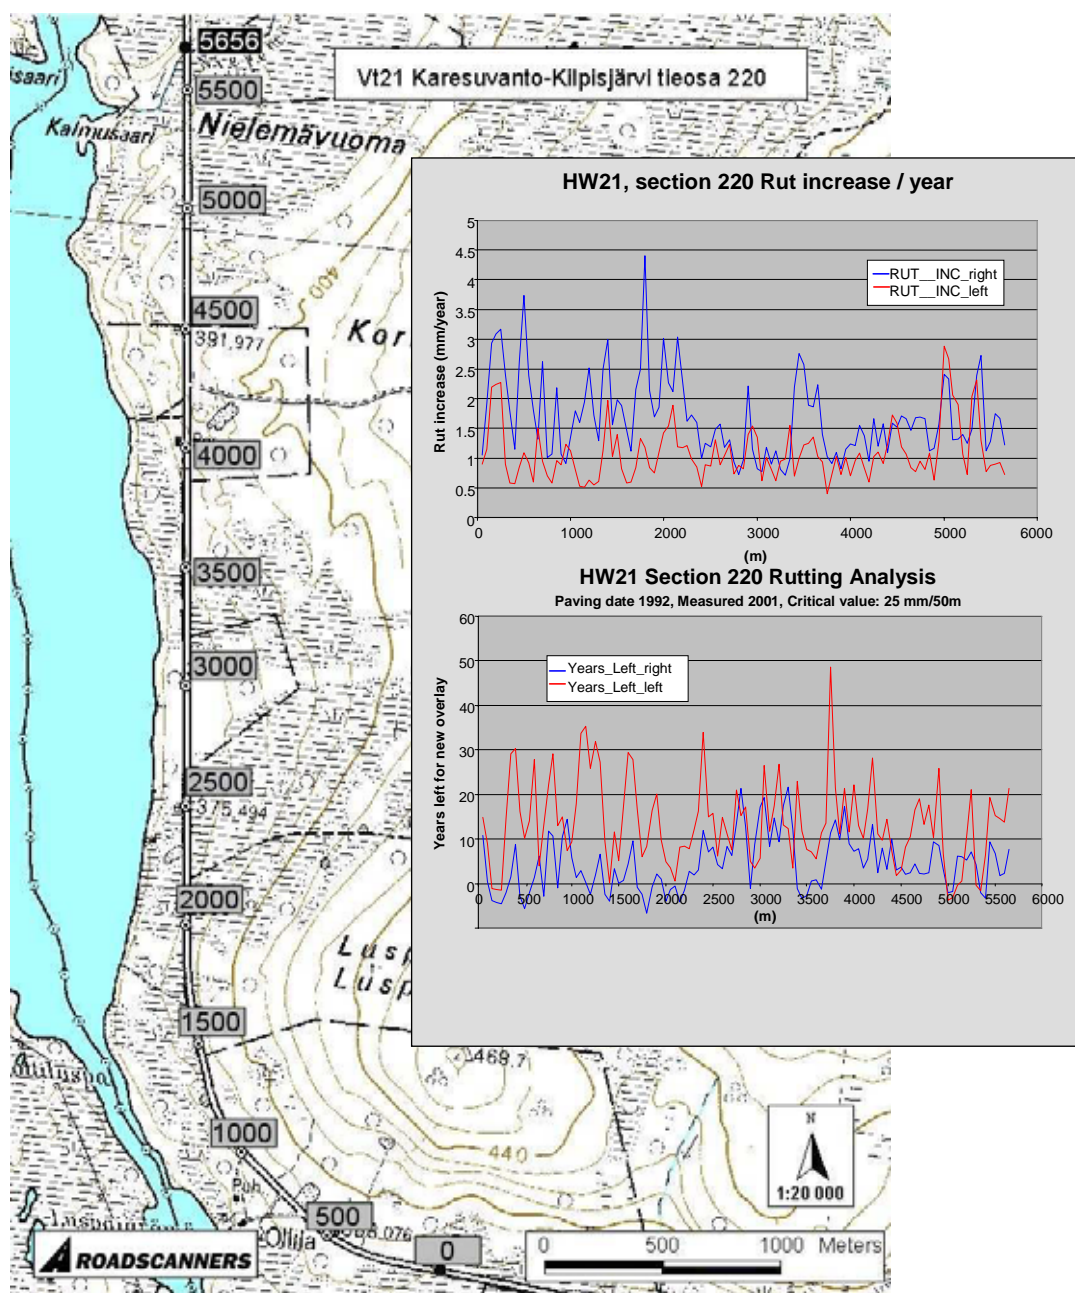
Den klara skillnaden i spårutveckling framgår tydligt på delsträckan 0 – 2/500, där markens sluttning är som brantast. Om enbart denna sektion undersöks är den årliga ökningen i spårdjup 2,0 mm/år i det högra körfältet och bara 1,0 mm/år i det vänstra körfältet. Detta indikerar att livslängden i det dränerade körfältet är dubbelt så lång som livslängden i det odränerade körfältet om spårdjupets utveckling antas var linjär.

Spårdjupsmätningen gjordes när beläggningen var 9,5 år gammal och den beräknade återstående livslängden för det högra körfältet var 1,8 år och för det vänstra körfältet 15,0 år. Med andra ord kan man säga att livslängden för det dränerade vänstra körfältet var 24,5 år och 11,3 år för det odränerade högra körfältet. Det ger ett förhållande på 2,17, d v s det dränerade körfältet håller 2,7 gånger längre än det odränerade.

Figur 4.1. Vägsektioner på HW21 – Kilpisjärvi, Finland, som visar den genomsnittliga spårdjupsökningen/år och den återstående livslängden.

Effekten av dålig dränering på en beläggnings prestanda kan i praktiken observeras genom studier av en vägsektion byggd på sluttande mark. Som beskrivs i Kapitel 3.3.2 är grundvattenytan normalt närmare vägytan (och därmed även hjullasten) på skärningssidan. På banksläntssidan av vägen är avståndet till grundvattenytan större och fukthalten i vägkonstruktionen är mindre. Därmed kan skärningssidan användas för att visa situationer med dåliga dräneringssystem och banksidan demonstrerar situationen med ett dräneringssystem i god kondition. Ungefär samma förhållanden har hittats i överbyggnader belägna i skärningssläntar; fukthalten i dessa fall är något högre än i liknande överbyggnader belägna på bank.

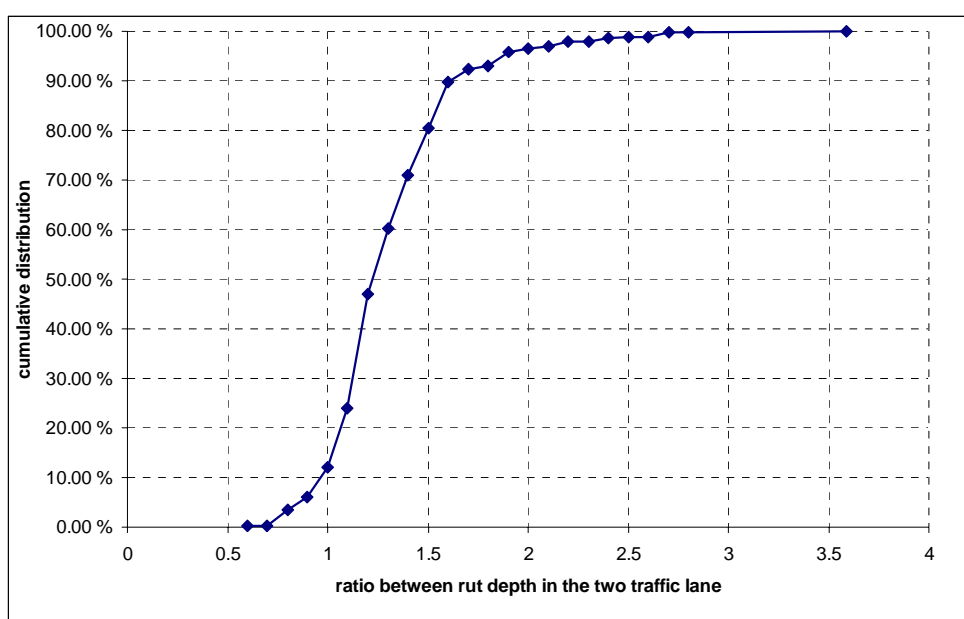
I Roadex II dräneringsanalys beräknades relationen mellan spår djup på bergssidans (odränerade) körfält och på dalsidans (dränerade) körfält. Samma relation räknades också ut för ojämnhetsindexet. Figur 4.2 visar den kumulativa fördelningen för förhållandet mellan spår djupen (odränerat/dränerat körfält) för 184 km av vägen. Som figuren visar hade bara 12 % av det utvärderade nätverket ett större spår djup på den dränerade sidan av vägen (beräknat förhållande mindre än 1). 19,5 % av det utvärderade nätverket hade ett spår djupsförhållande större än 1,5, vilket innebär att spår djupet för det odränerade körfältet var mer än 50 % större än för det dränerade. För resterande (68,5 %) var förhållandet mellan 1,0 och 1,5. Förhållandet mellan IRI-värdena för de två körfälten var inte av samma storlek som för spår djupen men det var tydligt att utvecklingen av IRI var större för det odränerade körfältet.

Figur 4.2. Kumulativ fördelning av förhållandet mellan spår djupen för det odränerade och det dränerade körfältet

Skillnaden i livslängd mellan de två körfälten kan till största delen anses vara orsakad av skillnader i dräneringstillstånd. Grundvattenytan är närmare trafiklasten på skärningssidan av vägen (den odränerade sidan) och den högre fukthalten orsakar djupare spår bildning. Skillnaderna i livslängd kan således anses vara ett mått på effekten av att sänka grundvattenytan.

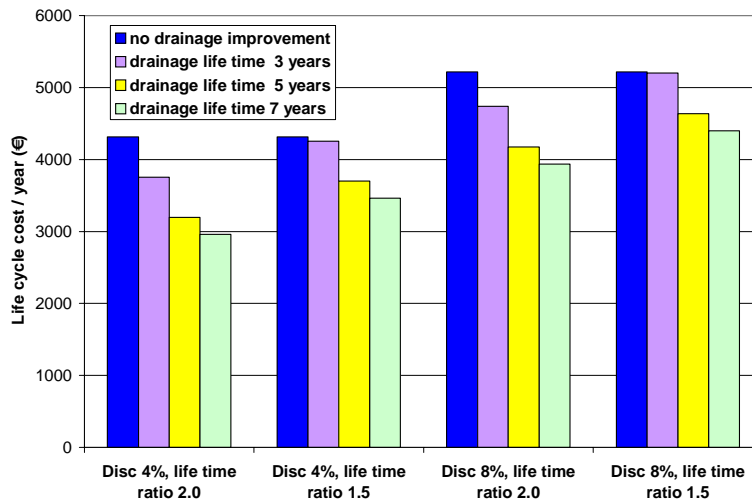
Figur 5.1 visar att om förbättring/underhåll av dräneringssystemet skulle fördubbla livslängden (från 10 till 20 år) skulle underhållsåtgärder på dräneringen kunna utföras vartannat år och fortfarande vara lönsamma även om diskonteringsräntan är så hög som 8 % (som används i Norge). Om ökningen av livslängden är bara 50

% (från 10 till 15 år) och diskonteringsräntan bara är 4 % (som används i Finland), så kan dräneringunderhåll fortfarande utföras vart tredje år med förtjänst. Normalt är det inte nödvändigt att göra dräneringsunderhåll oftare än så.

Figur 5.1. Exempel på resultat från analys av livscykelkostnader som visar nytta av dräneringsförbättringar. Resultaten som visas baseras på två olika livslängdsförhållanden nämligen 2,0 (10 till 20 år) och 1,5 (10 till 15 år) och användning av två olika diskonteringsräntor (4 % och 8 %).

Beräkningsexemplet tar inte hänsyn till ökade kostnader för andra underhållskostnader på grund av dåligt fungerande dränering. Faktum är att fördelarna med att hålla dräneringen vid god vigör skall beräknas på längre tid än en beläggnings livscykel eftersom tjälberoende utmattning, orsakad av hög fukthalt, påverkar långtidsprestandan hos vägkonstruktioner.
