ROADEX III
NORTHERN PERIPHERY

KELIRIKKOTEIDEN

KORJAUSSUUNNITELMAT JA KUNNOSTUS

Kelirikkoteiden korjaussuunnitelmat ja kunnostus
TIIVISTELMÄ
Maaliskuu 2006

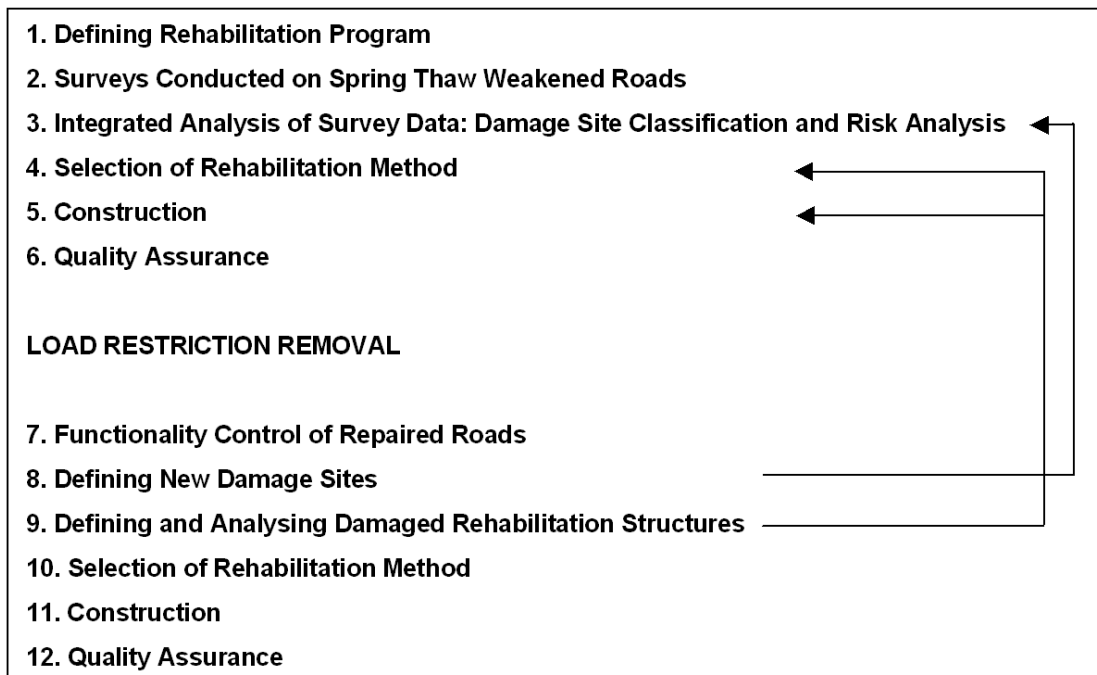
Kuva 3.1. Kelirikkoiteiden suunnittelu- ja korjausprosessi.

Kelirikkoiteiden korjausten suunnittelun ja kunnostamisen tulisi olla 2-4 vuotta kestävä prosessi (ks. kuva 3.1). Prosessi ei pääty ensimmäisten kunnostusrakenteiden toteuttamiseen eikä edes niiden laadunvarmistukseen, vaan kunnostustoimenpiteitä tulisi seurata kunnostettujen teiden suunnitelmallinen tarkkailu ja monitorointi yhdistettynä mahdollisten uusien vaurioiden ja kunnostustoimenpiteiden ongelmanmääritykseen ja korjaukseen.

Kun toteutetaan kuvan 3.1 mukainen kunnostusprosessi, tulisi muistaa, että kerran tieverkostosta kerättyä tietoa voidaan hyödyntää monta vuotta - ei ainoastaan kelirikkoiteiden kunnostuksessa ja sen suunnittelussa, vaan myös korjattujen teiden kunnan seurannassa. On erityisen tärkeää kerätä luotettavaa seurantatietoa, jotta opittaisiin tunnistamaan sellaiset tiekohteet, joihin pian kunnostamisen jälkeen ja painorajoitusten poistamisen myötä tulee vaurioita. Tällaiset tiekohteet voidaan siten tulevaisuudessa ennakoivasti vahvistaa seuraavan kunnostusvaiheen aikana. Lisäksi seuranta antaa tärkeää tietoa eri korjausmenetelmien käyttöiästä ja niiden soveltuvuudesta eri vaurioluokille.

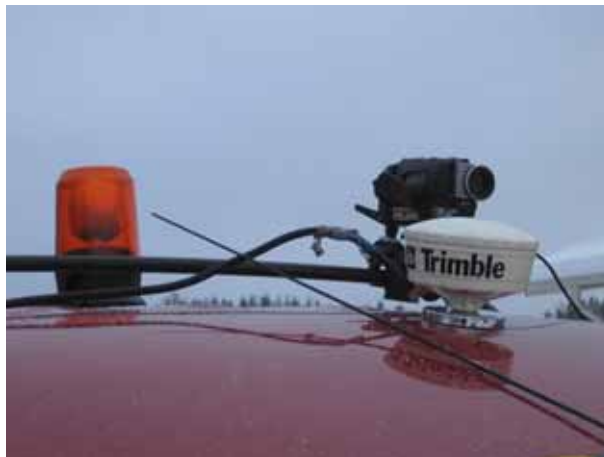
Kuva 4.2. Digitaalinen videokamera ja maatutkalaitteisto asennettuna maatutkaluotausautoon.

Potentiaalisia kelirikkovaurioita voidaan tunnistaa routavaaaituksilla, mutta ne ovat kalliita toteuttaa. Digitaalivideokuvaus ja GPS-järjestelmä yhdistettynä maatutkaluotukseen on edullisempi vaihtoehto routamittauksille (Kuva 4.2). Epätasaisen routanousun sijainti voidaan määrittää likimäärin talvella kuvatun digitaalisen videokuvan avulla. Tarkempaa tietoa varten voidaan käyttää myös kiihtyvyyssantureita ja tasaisuusmittauksia.

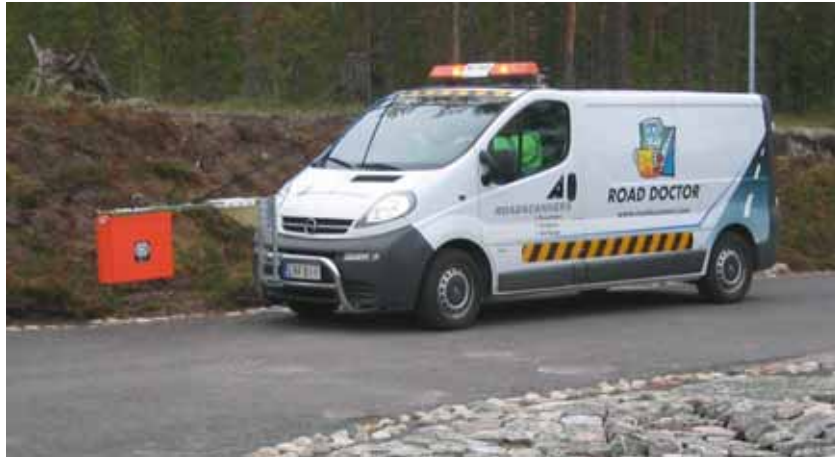
Figure 4.3. Maatutkamittausauto, jonka eteen kiinnitetty 1 GHz ilmapasteantenni.

Tämän vaiheen maatutkamittaukset suoritetaan kesällä, kun tierakenne ja pohjamaa ovat täysin sulaneita. Kulutuskerroksen/päällysteen ja pohjakerrosten paksuuden selvittämiseen käytetään 1,0 – 2,2 GHz ilmapasteantennia (Kuva 4.3). Myös urautumistyyppi (ks. Dawson ja Kolisoja 2005) voidaan luokitella tässä vaiheessa mittaamalla 400 MHz maatutka-antennilla tien poikkileikkauksia. Kairausten avulla voidaan kalibroida maatutkaluotausten tulokset. Jos ongelmien arvellaan liittyvän sitomattomiin

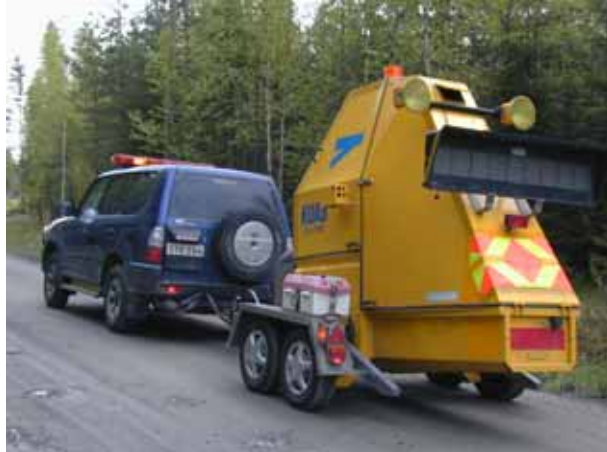
Kuva 4.4. KUAB-pudotuspainolaite. (Aho 2004)

Sorateilla tehtäviä kantavuusmittauksia käytetään maatutkatulkintojen varmistamiseen, pohjamaan maalajin arviointiin ja sitomattomien tierakenteiden laadun ja kantavuuden määrittämiseen. Pudotuspainolaitemittaus (kuva 4.4) on parhaiten käytettäväksi soveltuva menetelmä, jos tien ongelmat johtuvat heikosta pohjamaasta. DCP-laitetta (dynamic cone penetrometer) voidaan myös käyttää, mikäli kiviaineksen maksimiräekoko ei ole liian suuri. Pudotuspainolaitemittaukset yhdistettynä urautumistyyppiä koskevaan tietoon voivat antaa hyvää tietoa minkä tahansa kantavuusongelman syystä. Urautumistyyppi tulisi selvittää tässä vaiheessa, mikäli sitä ei ole tehty aiemmin.

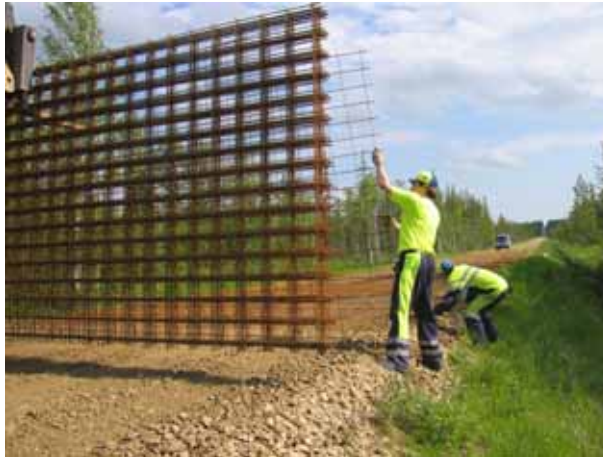
Kuva 5.1. Teräsverkon asentamista. (K. Niva)

Heikon ja/tai painuvan pohjamaan (Taulukko 2.2, luokat E, F ja G) tapauksessa on tarkasteltava huolellisesti epätasaisten painumien riskiä, jos paksuja korjausrakenteita aiotaan käyttää. Epätasaisia painumia voidaan vähentää käyttämällä rakennetta II (ks. Taulukko 5.1), jossa kiviainespaksuutta on pienennetty asentamalla tierakenteeseen teräsverkko (Kuva 5.1). Teräsverkko toimii hyvin myös pysyvien muodonmuutosten ehkäisemisessä ja se rajoittaa tien levenemistä kelirikkoaikana.

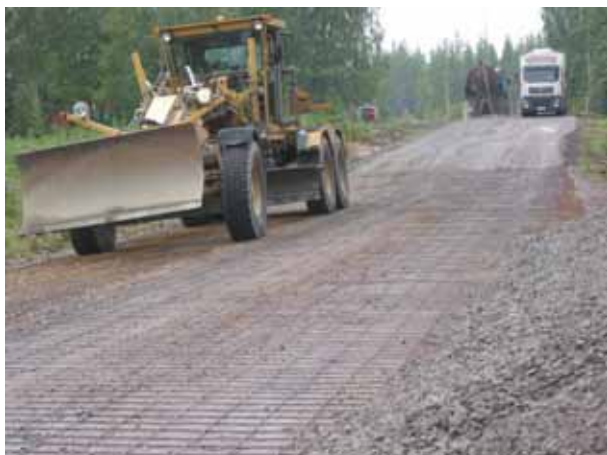
Kuva 5.3. Karkearakeista materiaalia tulisi levittää teräsverkon alle takaamaan verkon lukkiutumisen paikalleen. (T.Ruohomäki)

Ensimmäinen vaihe ohutpäällysteisen tien vahvistamisessa teräsverkoilla on vanhan päällysteen tai pintakäsittelyn poistaminen, rikkominen tai sekoittaminen ja tierakenteen yläosan homogenisoiminen. Jos päällysteen pinnankorkeutta ei voi nostaa, myös päällysteen ylin osa voidaan poistaa tässä vaiheessa. Ennen teräsverkon asentamista tie tulisi muotoilla tiehöylällä sopivaan profiiliin ja suunnilleen 50 – 100 mm (0-35mm, 0-55mm) karkearakeista materiaalia tulisi levittää takaamaan verkon lukittuminen (Kuva 5.3). Tämän jälkeen teräsverkko voidaan asentaa paikoilleen ja kantavan kerroksen materiaalit voidaan levittää ja rakenne tiivistää. Kantavan kerroksen paksuus suunnitellaan yleensä 200–400 mm paksuiseksi riippuen kelirikkovaurioiden vakavuudesta.

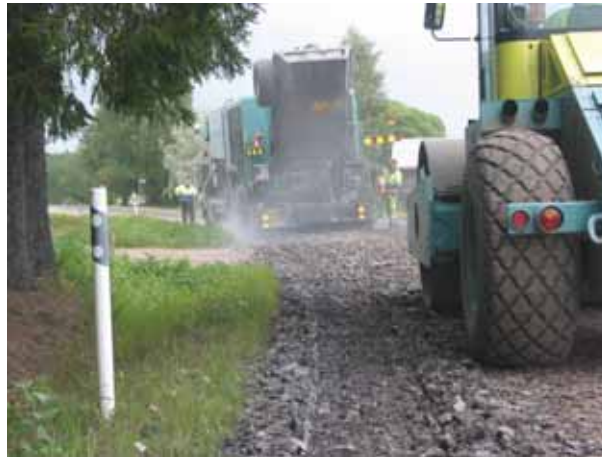
Kuva 5.4. Vanha päällyste sekoitetaan ensin kantavaan kerrokseen. (T.Ruohomäki)

Homogenisoinnissa vanha päällyste sekoitetaan ensin kantavaan kerrokseen (kuva 5.4). Sekoitussyvyys on tavallisesti 50-200mm tai syvempi, mutta sen ei tulisi olla niin syvä, että suuria kiviä tai lohkareita nousee pintaan. Homogenisoinnin jälkeen tien pinta muotoillaan optimaaliseen muotoon tiehöylällä, homogenisoitu materiaali tiivistetään ja päälle levitetään uusi bitumilla sidottu kulutuskerros. Tämä tekniikka soveltuu erityisen hyvin pahasti urautuneille teille, jotka olisivat muutoin vaikeita korjata. Lisäetuna tien poikkileikkausta voidaan myös parantaa sellaiseksi, että vesi poistuu päällysteen päältä paremmin.

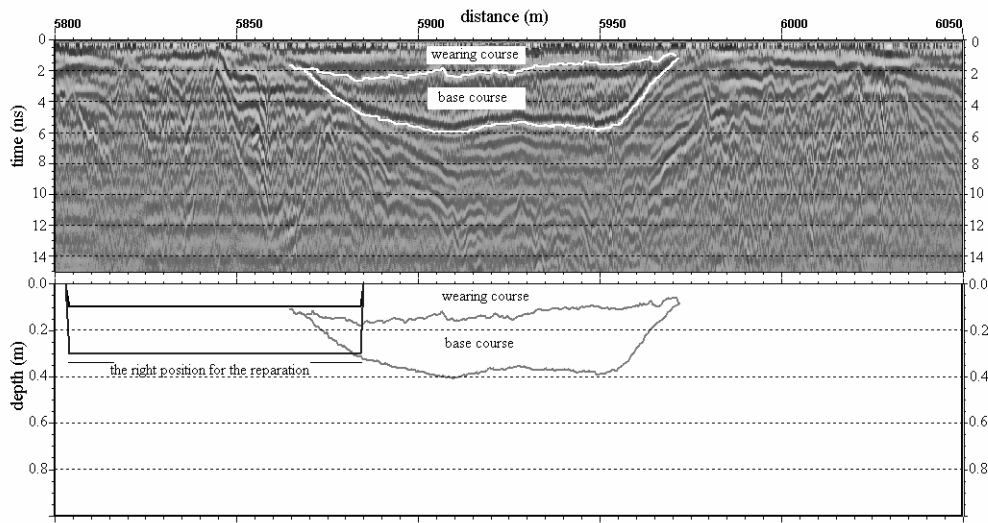
Kuva 6.1. Maatutkaluotauksella varmistettu korjausrakenteen väärä sijainti. (Pälli et al. 2005)

Kuvassa 6.1 esitetään esimerkki maatumalauksella laadunvarmistusta varten saaduista tuloksista suomalaisilla sorateilla. Maatumalauksista huomataan helposti, että kulutuskerros ja kantava kerros on tehty tarpeeksi paksuiksi, mutta korjaustoimenpiteet on sijoitettu väärään kohtaan.
