Peter Eriksson, Skogsstyrelsen, Sweden

# RESERAPPORT SKOTTLANDSRESAN 17-21 APRIL 2011.

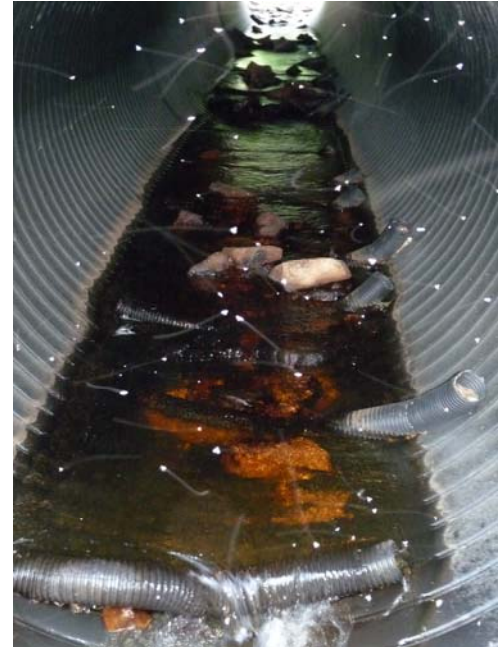
Genom att lägga hinder i trummorna (s.k. baffles) så skapas en botten i trummorna som liknar den naturliga i bäckarna där det blir stillastående vatten och god miljö för fisk och andra vattenlevande djur. Dock finns problem med strömmar och vandringshinder för små fiskar vid användning av dessa specialtrummor. Kostnaden jämfört med en vanlig trumma har i försöket beräknats till £62.00.

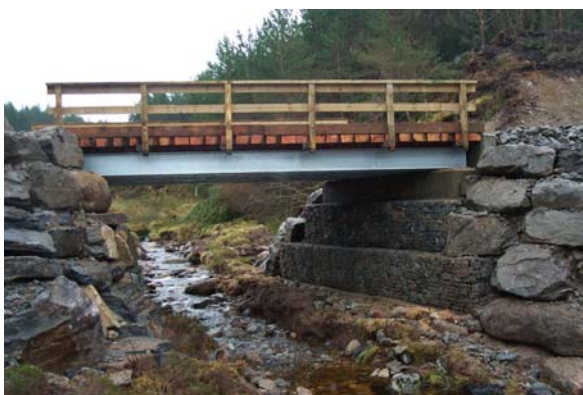
Bro nr 1, kostnad 25,000 pund

Förmiddagen avslutades med att Bob Main gick igenom projektet med att bygga anslutningsvägen för den åtkomstväg för byggande av vindkraftparken Farr Wind Farm som utfördes av Forest Commission. Vägen består av 6,7km befintlig väg som genomgick en standardförbättring (bärighet och kurvradier) samt nybyggande av 6,1km ny väg på mark som ägs av Forest Commission och 1,3km väg på mark utanför F.C:s ägor. Vägen byggdes från oktober 2004 till april 2005, alltså på bara 24 veckor till en total kostnad av 1,2 miljoner pund vilket motsvarar ca 12 miljoner svenska kronor eller ca 850 kronor per meter väg. Längs sträckan byggdes 2 broar med en total kostnad av 73 000 pund eller 750 000 svenska kronor.

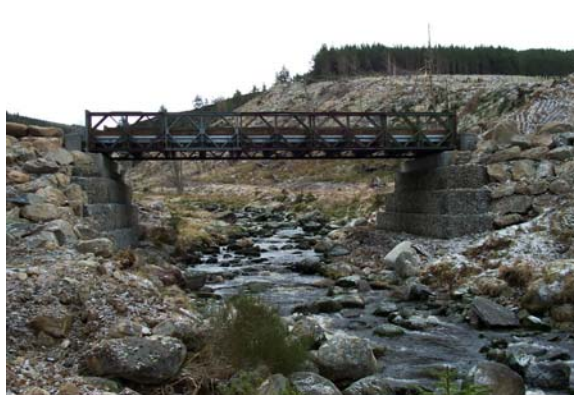
Bro nr 2, kostnad 48,000 pund

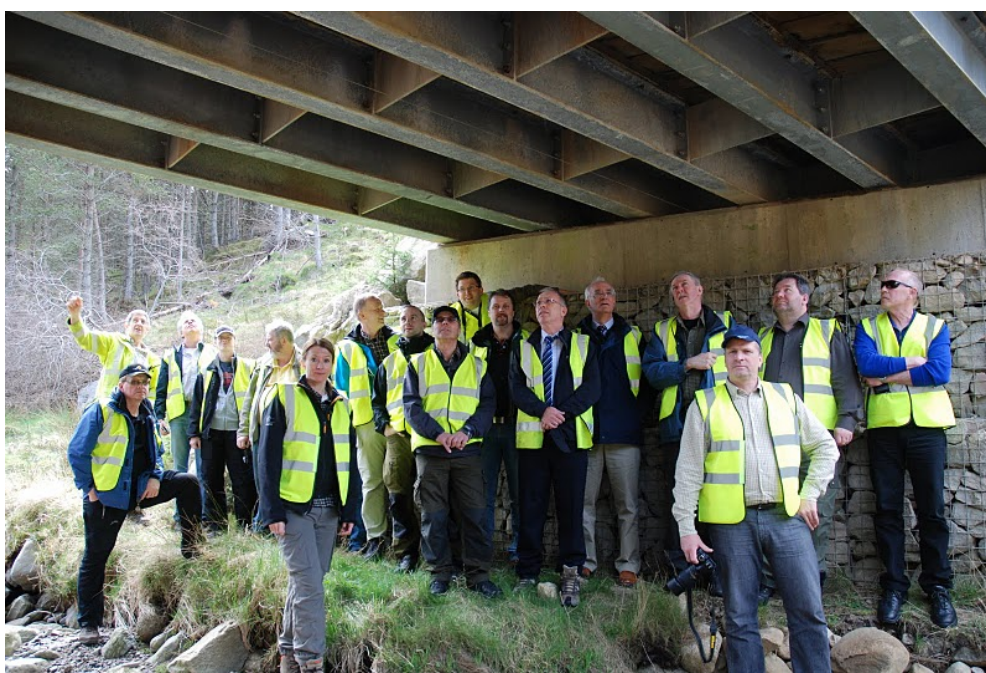
Gruppen samlad under bro nr 1.

Under eftermiddagen besökte gruppen området och tittade på de konstruktioner man valt för byggande av broar samt byggande av vägen på bergssidan där marken i huvudsak består av torvmark. Den sista delen använde man sig av 2 olika byggnadssätt där vissa delar bottenfylldes med bergskross och delar byggdes på rustbädd av organiskt material eg. träddelar (stam, grenar och toppar).

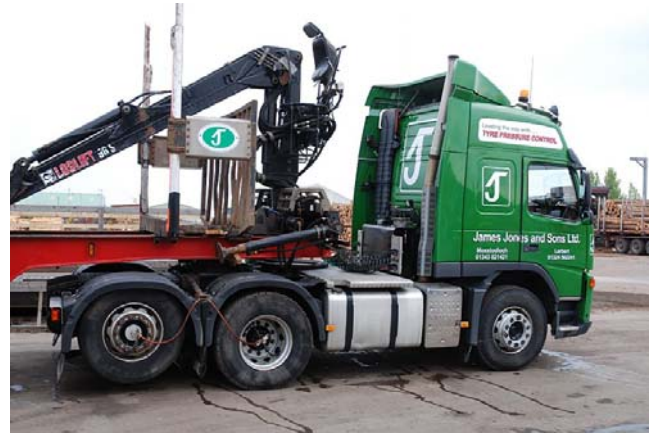
Utöver TPCS har företaget varit delaktiga i att ta fram en ny typ av däck, MaxiTyres, vilket är ett bredare däck som ersatt bogghjulen på trailern där man tillsammans med Forest Commission i tester visat på mindre slitage på vägarna. Denna däckstyp har tagits fram i samarbete med Michelin.

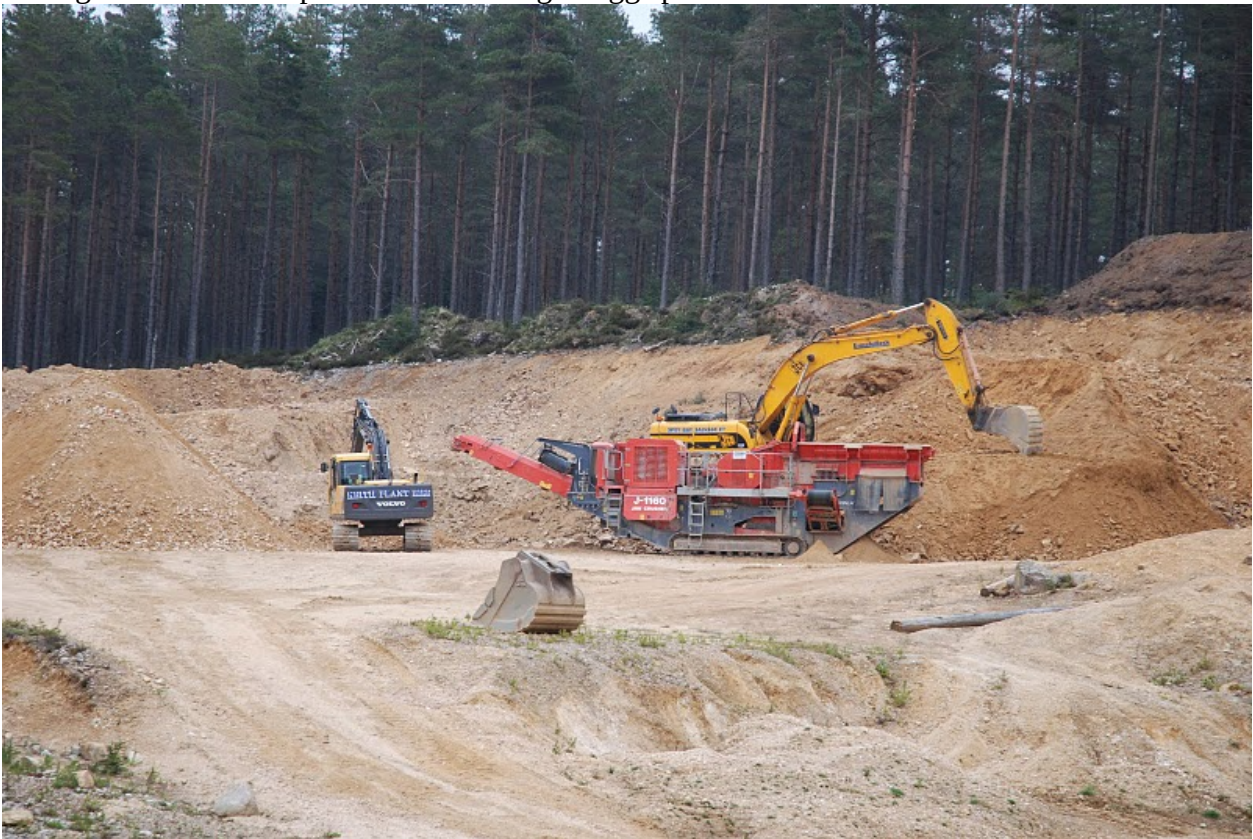
Under eftermiddagen på tisdagen besökte gruppen en av många krossplatser som sköts av Forest Commission och vi tittade på hur man i ett steg krossade material till fraktionen 0-100mm. Detta är den fraktion som huvuddelen av vägarna byggs med för att få en stabil undergrund som sedan packas innan slitlager läggs på.

Kostnaden för krossande på den här krossplatsen var ca 150 pund per timme eller motsvarande ca 1500kr per timme och då ingår maskiner och personal (2 personer skötte allt jobb när gruppen besökte området). Krossen har en maximal storlek som den kan krossa på ca 100 x 60 cm block och har en prestation på ca 200 ton per timme. Inköpskostnaden för själva krossen är ca 200 000 pund.

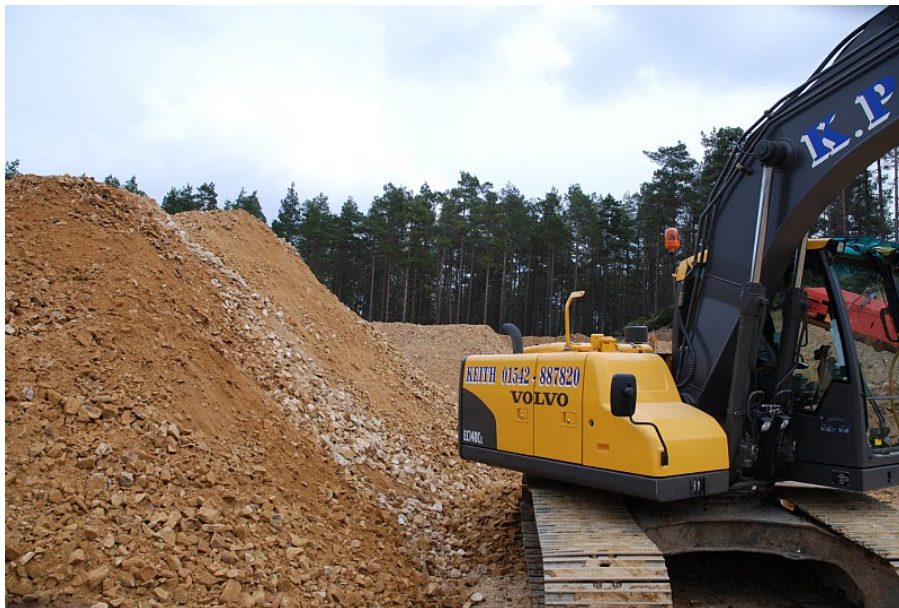
Bilden till höger visar det krossade materialet och som ni ser används riktiga masker för att få ett bra resultat.
